Rapport de mission de repérage des matériaux et produits contenant de l'amiante avant réalisation de travaux

Référence : RAAT_50LAG0302

Le 23/06/2021

Adresse : 8 Square PAUL ALGIS 77360 VAIRES-SUR-MARNE

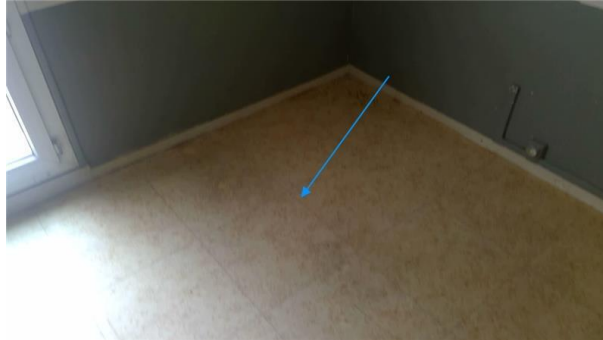
ANNEXE : Fiches d'identification et de cotation
PRELEVEMENT : P001
Emplacement

Nom du client	Numéro de dossier	Localisation
HABITAT 77 OPH DE SEINE ET MARNE	RAAT_50LAG0302	3ème - Cuisine Plancher - Sol
Nom de l'opérateur	Date de prélèvement	Matériau
MARTIN Olivier	23/06/2021	Ragréage / colle - Dalles de sol
Résultat amiante		
absence d'amiante

- N° 21H019320-001 - Référence P001-3ème - Cuisine - Sol - Plancher - Ragréage / colle - Dalles de sol, prélevé par vos soins, et analysé par Eurofins Lab Environment Testing Portugal, Unipessoal Lda.

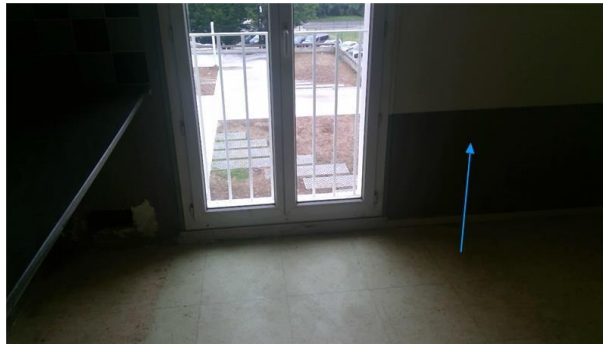
PRELEVEMENT : P002
Emplacement

Nom du client	Numéro de dossier	Localisation
HABITAT 77 OPH DE SEINE ET MARNE	RAAT_50LAG0302	3ème - Cuisine Mur façade - C
Nom de l'opérateur	Date de prélèvement	Matériau
MARTIN Olivier	23/06/2021	Béton / Enduit / Plâtre - toile de verre+peinture
Résultat amiante		
absence d'amiante

- N° 21H019320-002 - Référence P002-3ème - Cuisine - C - Mur façade - Béton / Enduit / Plâtre - toile de verre+peinture, prélevé par vos soins, et analysé par Eurofins Lab Environment Testing Portugal, Unipessoal Lda.

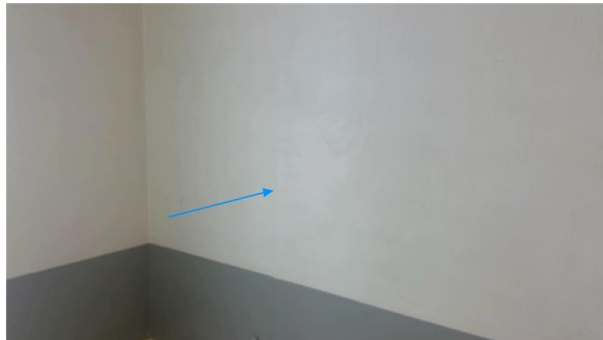
PRELEVEMENT : P003

Nom du client	Numéro de dossier	Localisation
HABITAT 77 OPH DE SEINE ET MARNE	RAAT_50LAG0302	3ème - Cuisine Mur - D
Nom de l'opérateur	Date de prélèvement	Matériau
MARTIN Olivier	23/06/2021	Béton / Enduit / Plâtre - toile de verre+peinture
Résultat amiante		
absence d'amiante

- N° 21H019320-003 - Référence P003-3ème - Cuisine - D - Mur - Béton / Enduit / Plâtre - toile de verre+peinture, prélevé par vos soins, et analysé par Eurofins Lab Environment Testing Portugal, Unipessoal Lda.

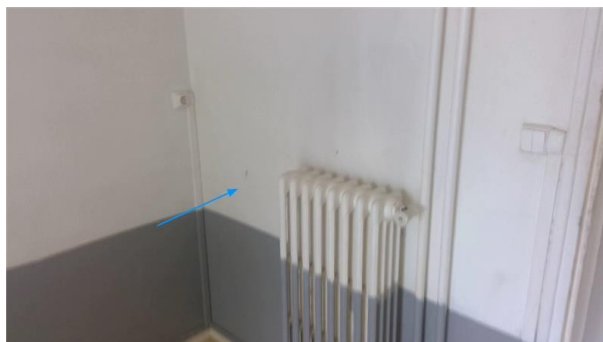
PRELEVEMENT : P004

Nom du client	Numéro de dossier	Localisation
HABITAT 77 OPH DE SEINE ET MARNE	RAAT_50LAG0302	3ème - Cuisine Cloisons - A, B
Nom de l'opérateur	Date de prélèvement	Matériau
MARTIN Olivier	23/06/2021	Enduit / Plâtre - toile de verre+peinture
Résultat amiante		
absence d'amiante

- N° 21H019320-004 - Référence P004-3ème - Cuisine - A, B - Cloisons - Enduit / Plâtre - toile de verre+peinture, prélevé par vos soins, et analysé par Eurofins Lab Environment Testing Portugal, Unipessoal Lda.

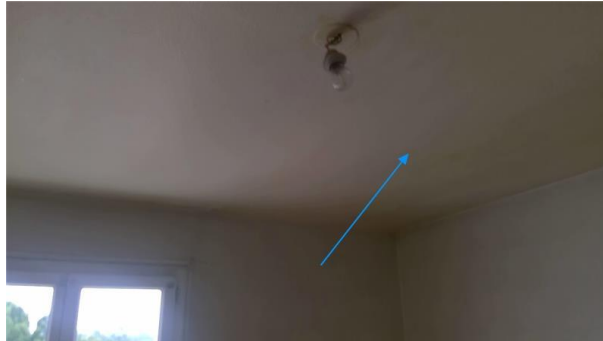
PRELEVEMENT : P005

Nom du client	Numéro de dossier	Localisation
HABITAT 77 OPH DE SEINE ET MARNE	RAAT_50LAG0302	3ème - Cuisine Plafond - Plafond
Nom de l'opérateur	Date de prélèvement	Matériau
MARTIN Olivier	23/06/2021	Enduit / Plâtre - Peinture
Résultat amiante		
absence d'amiante

- N° 21H019320-005 - Référence P005-3ème - Cuisine - Plafond - Enduit / Plâtre - Peinture, prélevé par vos soins, et analysé par Eurofins Lab Environment Testing Portugal, Unipessoal Lda.

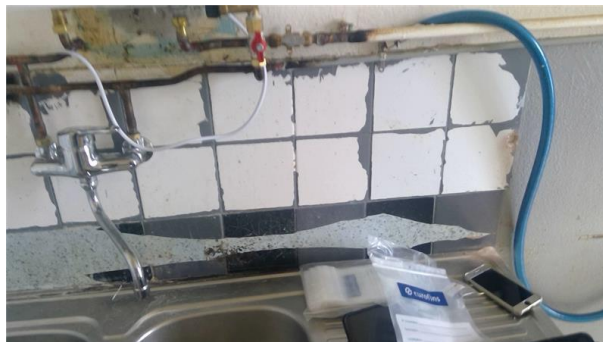
PRELEVEMENT : P006

Nom du client	Numéro de dossier	Localisation
HABITAT 77 OPH DE SEINE ET MARNE	RAAT_50LAG0302	3ème - Cuisine Mur - AB
Nom de l'opérateur	Date de prélèvement	Matériau
MARTIN Olivier	23/06/2021	Colle - Faïence
Résultat amiante		
absence d'amiante

- N° 21H019320-006 - Référence P006-3ème - Cuisine - AB - Mur - Colle - Faïence, prélevé par vos soins, et analysé par Eurofins Lab Environment Testing Portugal, Unipessoal Lda.

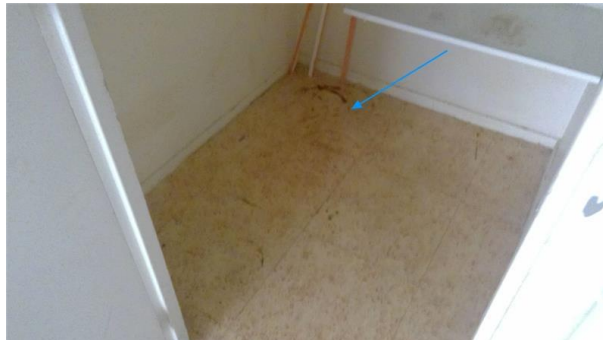
PRELEVEMENT : P007

Nom du client	Numéro de dossier	Localisation
HABITAT 77 OPH DE SEINE ET MARNE	RAAT_50LAG0302	3ème - Placard n°3 Plancher - Sol
Nom de l'opérateur	Date de prélèvement	Matériau
MARTIN Olivier	23/06/2021	Ragréage / colle - Dalles de sol
Résultat amiante		
absence d'amiante

- N° 21H019320-007 - Référence P007-3ème - Placard n°3 - Sol - Plancher - Ragréage / colle - Dalles de sol, prélevé par vos soins, et analysé par Eurofins Lab Environment Testing Portugal, Unipessoal Lda.

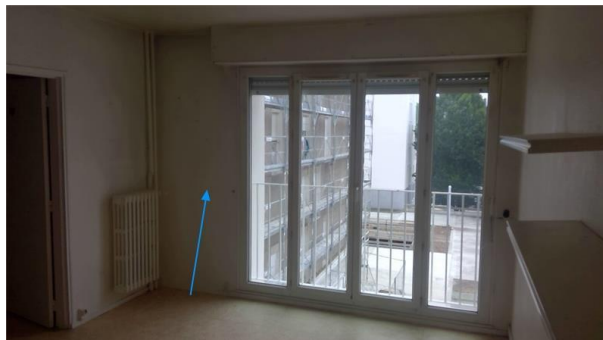
PRELEVEMENT : P008

Nom du client	Numéro de dossier	Localisation
HABITAT 77 OPH DE SEINE ET MARNE	RAAT_50LAG0302	3ème - Séjour Mur façade - G, J
Nom de l'opérateur	Date de prélèvement	Matériau
MARTIN Olivier	23/06/2021	Béton / Enduit / Plâtre - toile de verre+peinture
Résultat amiante		
absence d'amiante

- N° 21H019320-008 - Référence P008-3ème - Séjour - G, J - Mur façade - Béton / Enduit / Plâtre - toile de verre+peinture, prélevé par vos soins, et analysé par Eurofins Lab Environment Testing Portugal, Unipessoal Lda.

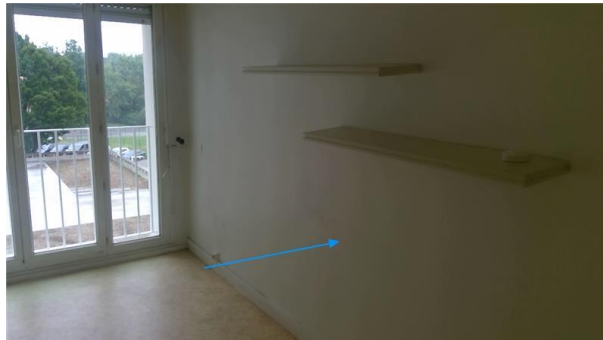
PRELEVEMENT : P009

Nom du client	Numéro de dossier	Localisation
HABITAT 77 OPH DE SEINE ET MARNE	RAAT_50LAG0302	3ème - Séjour Mur - A, F
Nom de l'opérateur	Date de prélèvement	Matériau
MARTIN Olivier	23/06/2021	Béton/plâtre/enduit - toile de verre+peinture
Résultat amiante		
absence d'amiante

- N° 21H019320-009 - Référence P009-3ème - Séjour - A, F - Mur - Béton/plâtre/enduit - toile de verre+peinture, prélevé par vos soins, et analysé par Eurofins Lab Environment Testing Portugal, Unipessoal Lda.

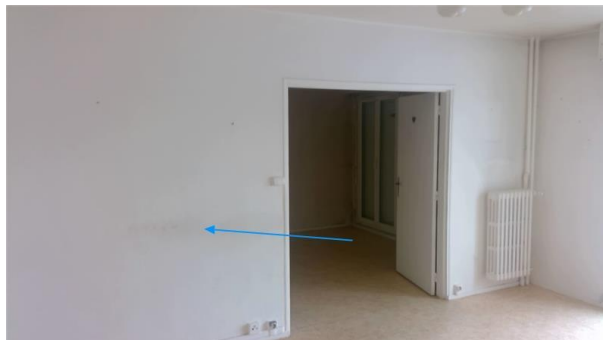
PRELEVEMENT : P010

Nom du client	Numéro de dossier	Localisation
HABITAT 77 OPH DE SEINE ET MARNE	RAAT_50LAG0302	3ème - Séjour Cloisons - B, C, D, E, I
Nom de l'opérateur	Date de prélèvement	Matériau
MARTIN Olivier	23/06/2021	Enduit / Plâtre - toile de verre+peinture
Résultat amiante		
absence d'amiante

- N° 21H019320-010 - Référence P010-3ème - Séjour - B, C, D, E, I - Cloisons - Enduit / Plâtre - toile de verre+peinture, prélevé par vos soins, et analysé par Eurofins Lab Environment Testing Portugal, Unipessoal Lda.

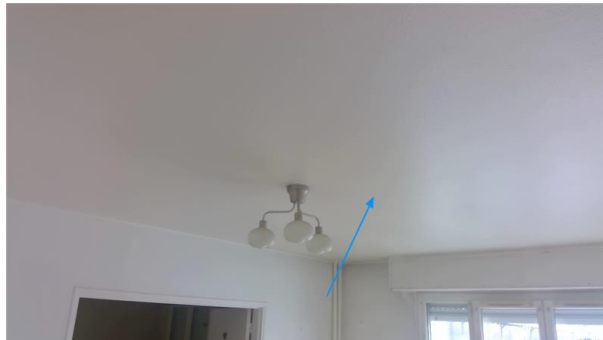
PRELEVEMENT : P011

Nom du client	Numéro de dossier	Localisation
HABITAT 77 OPH DE SEINE ET MARNE	RAAT_50LAG0302	3ème - Séjour Plafond - Plafond
Nom de l'opérateur	Date de prélèvement	Matériau
MARTIN Olivier	23/06/2021	Enduit / Plâtre - Peinture
Résultat amiante		
absence d'amiante

- N° 21H019320-011 - Référence P011-3ème - Séjour - Plafond - Plafond - Enduit / Plâtre - Peinture, prélevé par vos soins, et analysé par Eurofins Lab Environment Testing Portugal, Unipessoal Lda.

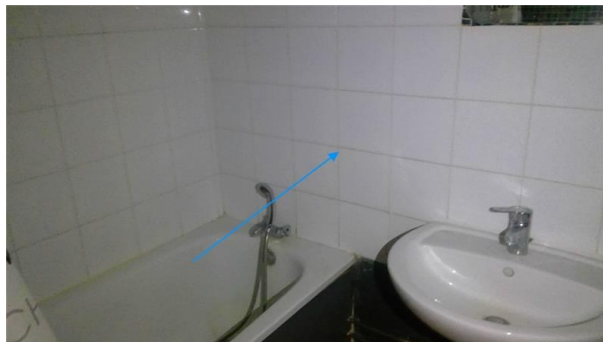
PRELEVEMENT : P012

Nom du client	Numéro de dossier	Localisation
HABITAT 77 OPH DE SEINE ET MARNE	RAAT_50LAG0302	3ème - Salle de Bains Mur - ABC
Nom de l'opérateur	Date de prélèvement	Matériau
MARTIN Olivier	23/06/2021	Colle - Faïence
Résultat amiante		
absence d'amiante

- N° 21H019320-012 - Référence P012-3ème - Salle de Bains - ABC - Mur - Colle - Faïence, prélevé par vos soins, et analysé par Eurofins Lab Environment Testing Portugal, Unipessoal Lda.
