## Rapport de mission de repérage des matériaux et produits contenant de l'amiante avant réalisation de travaux

Référence : RAAT\_50LAH0102

Adresse : 9 Square Paul Algis

77360 VAIRES-SUR-MARNE

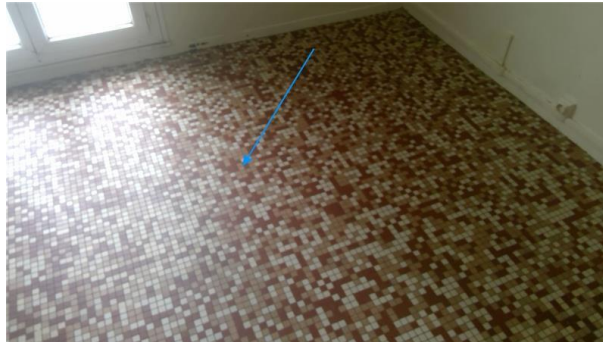
**ANNEXE : Fiches d'identification et de cotation**
**PRELEVEMENT : P001**
**Emplacement**

Nom du client	Numéro de dossier	Localisation
HABITAT 77 OPH DE SEINE ET MARNE	RAAT_50LAH0102	1er - Cuisine Plancher - Sol
Nom de l'opérateur	Date de prélèvement	Matériau
MARTIN Olivier	10/08/2021	Ragréage / colle - Dalles de sol
Résultat amiante		
absence d'amiante

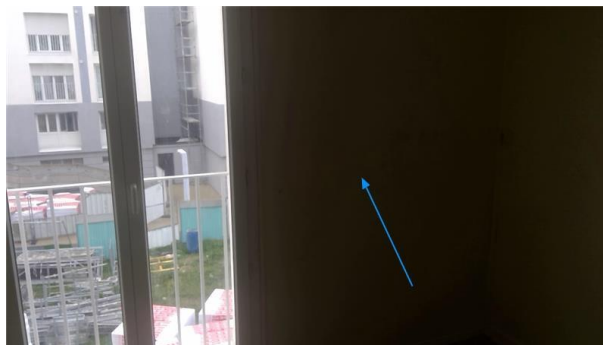
**PRELEVEMENT : P002**
**Emplacement**

Nom du client	Numéro de dossier	Localisation
HABITAT 77 OPH DE SEINE ET MARNE	RAAT_50LAH0102	1er - Cuisine Mur façade - C
Nom de l'opérateur	Date de prélèvement	Matériau
MARTIN Olivier	10/08/2021	Béton / Enduit / Plâtre - Peinture
Résultat amiante		
absence d'amiante

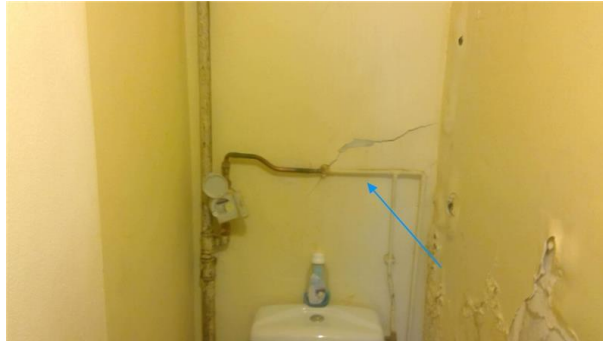
### PRELEVEMENT : P003

Nom du client	Numéro de dossier	Localisation
HABITAT 77 OPH DE SEINE ET MARNE	RAAT_50LAH0102	1er - WC Mur - A, B, C
Nom de l'opérateur	Date de prélèvement	Matériau
MARTIN Olivier	10/08/2021	Béton / Enduit / Plâtre - Peinture
Résultat amiante		
absence d'amiante

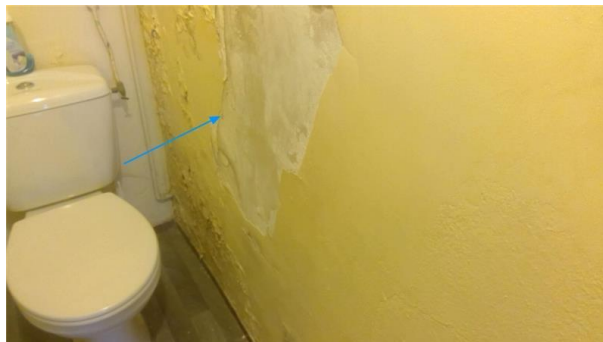
### PRELEVEMENT : P004

Nom du client	Numéro de dossier	Localisation
HABITAT 77 OPH DE SEINE ET MARNE	RAAT_50LAH0102	1er - WC Cloisons - D
Nom de l'opérateur	Date de prélèvement	Matériau
MARTIN Olivier	10/08/2021	Enduit / Plâtre - Peinture
Résultat amiante		
absence d'amiante

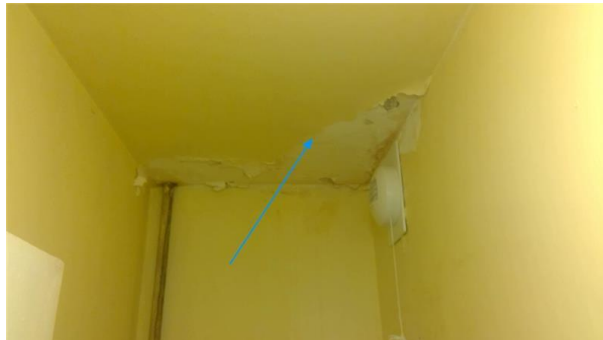
### PRELEVEMENT : P005

Nom du client	Numéro de dossier	Localisation
HABITAT 77 OPH DE SEINE ET MARNE	RAAT_50LAH0102	1er - WC Plafond - Plafond
Nom de l'opérateur	Date de prélèvement	Matériau
MARTIN Olivier	10/08/2021	Enduit / Plâtre - Peinture
Résultat amiante		
absence d'amiante

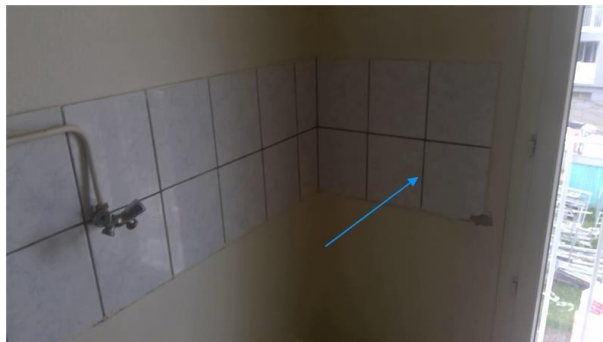
### PRELEVEMENT : P006

Nom du client	Numéro de dossier	Localisation
HABITAT 77 OPH DE SEINE ET MARNE	RAAT_50LAH0102	1er - Cuisine Cloisons - B
Nom de l'opérateur	Date de prélèvement	Matériau
MARTIN Olivier	10/08/2021	Colle - Faïence
Résultat amiante		
absence d'amiante

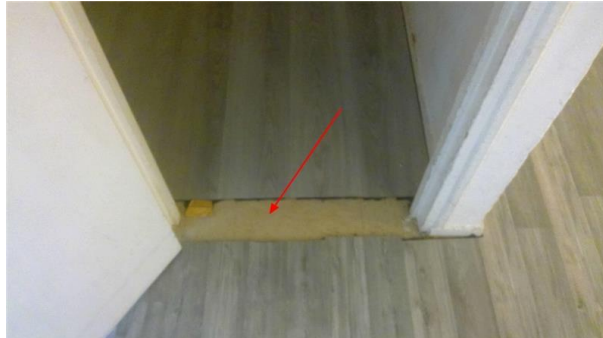
### PRELEVEMENT : P007

N° Local	Local	Elément	Zone	Matériau / Produit	Méthode	référence du prélèvement	état de dégradation abrégé	(AVT2019) Quantification
1	Entrée	Plancher	Sol	Ragréage / colle - Dalles de sol	Résultat d'analyse (P007)	P007	MD	
3	Dégagements	Plancher	Sol	Ragréage / colle - Dalles de sol	Résultat d'analyse (P007)	P007	MD	
5	Placard n°1	Plancher	Sol	Ragréage / colle - Dalles de sol	Résultat d'analyse (P007)	P007	MD	
6	Chambre n°1	Plancher	Sol	Ragréage / colle - Dalles de sol	Résultat d'analyse (P007)	P007	MD	
8	Séjour	Plancher	Sol	Ragréage / colle - Dalles de sol	Résultat d'analyse (P007)	P007	MD	
9	Chambre n°2	Plancher	Sol	Ragréage / colle - Dalles de sol	Résultat d'analyse (P007)	P007	MD	
11	Placard n°3	Plancher	Sol	Ragréage / colle - Dalles de sol	Résultat d'analyse (P007)	P007	MD

Nom du client	Numéro de dossier	Localisation
HABITAT 77 OPH DE SEINE ET MARNE	RAAT_50LAH0102	1er - Placard n°3 Plancher - Sol
Nom de l'opérateur	Date de prélèvement	Matériau
MARTIN Olivier	10/08/2021	Ragréage / colle - Dalles de sol
Résultat amiante		
Présence d'amiante (Fibres d'amiante de type chrysotile)

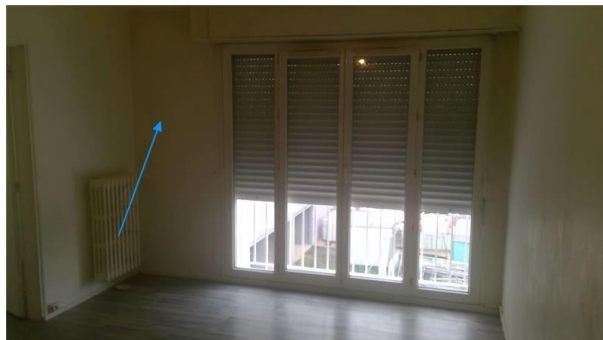
### PRELEVEMENT : P008

Nom du client	Numéro de dossier	Localisation
HABITAT 77 OPH DE SEINE ET MARNE	RAAT_50LAH0102	1er - Séjour Mur façade - D
Nom de l'opérateur	Date de prélèvement	Matériau
MARTIN Olivier	10/08/2021	Béton / Enduit / Plâtre - Peinture
Résultat amiante		
absence d'amiante

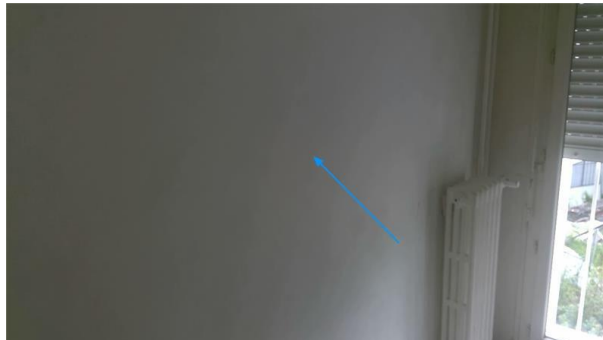
### PRELEVEMENT : P009

Nom du client	Numéro de dossier	Localisation
HABITAT 77 OPH DE SEINE ET MARNE	RAAT_50LAH0102	1er - Chambre n°1 Mur - B
Nom de l'opérateur	Date de prélèvement	Matériau
MARTIN Olivier	10/08/2021	Béton / Enduit / Plâtre - Peinture
Résultat amiante		
absence d'amiante

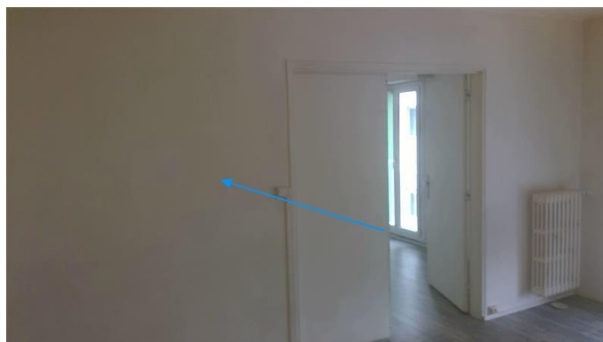
### PRELEVEMENT : P010

Nom du client	Numéro de dossier	Localisation
HABITAT 77 OPH DE SEINE ET MARNE	RAAT_50LAH0102	1er - Séjour Cloisons - A, B, C
Nom de l'opérateur	Date de prélèvement	Matériau
MARTIN Olivier	10/08/2021	Enduit / Plâtre - Peinture
Résultat amiante		
absence d'amiante

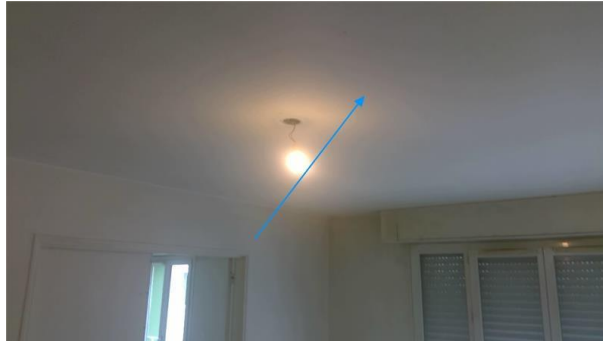
**PRELEVEMENT : P011**

Nom du client	Numéro de dossier	Localisation
HABITAT 77 OPH DE SEINE ET MARNE	RAAT_50LAH0102	1er - Séjour Plafond - Plafond
Nom de l'opérateur	Date de prélèvement	Matériau
MARTIN Olivier	10/08/2021	Enduit / Plâtre - Peinture
Résultat amiante		
absence d'amiante
