## Rapport de mission de repérage des matériaux et produits contenant de l'amiante avant réalisation de travaux

**SQUARE PAUL ALGIS**

**77360 VAIRES SUR MARNE**

RAPPORT N° :	ENROBES_PALGIS	Laboratoire d'Analyses :	ITGA
Repérage réalisé le :	24/05/2018	Adresse laboratoire :	3 RUE ARMAND HERPIN LACROIX - CS 46537 35065 RENNES CEDEX
Accompagnateur :	BEDEL Gaetan	Numéro d'accréditation :	1-5967
Par :	Mickaël JULIEN	Organisme d'assurance professionnelle :	AXA France
N° certificat :	CPDI 4129	Adresse assurance :	313 Terrasses de l'Arche 92727 NANTERRE CEDEX
Date d'obtention :	01/01/2017	N° de contrat d'assurance :	10063271004
Organisme certificateur	I.CERT Parc Edonia - Bâtiment G - Rue de la Terre Victoria - 35760 SAINT-GREGOIRE	Date de validité :	31/12/2018

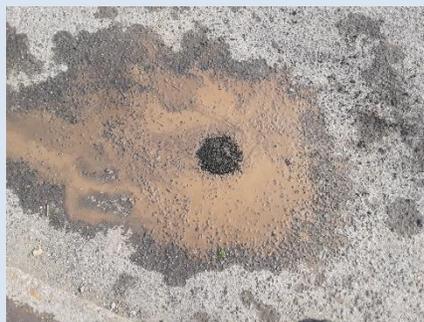
PRELEVEMENT : ENROBES_PALGISP002			
NOM DU CLIENT	NUMERO DU DOSSIER		PIECE OU LOCAL
OPH77	ENROBES_PALGIS 24/05/2018		Circulation
ELEMENT	DESCRIPTIF DU LABORATOIRE	DATE DE PRELEVEMENT	NOM DE L'OPERATEUR
Enrobé	Agrégats d'enrobés bitumineux ? prise d'essai 1 + agrégats d'enrobés bitumineux ? prise d'essai 2 + agrégats d'enrobés bitumineux ? prise d'essai 3	24/05/2018	JULIEN Mickaël
LOCALISATION		RESULTAT	
Sol		Amiante non détecté

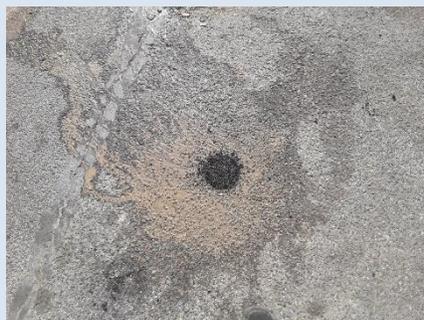
PRELEVEMENT : ENROBES_PALGISP003			
NOM DU CLIENT	NUMERO DU DOSSIER		PIECE OU LOCAL
OPH77	ENROBES_PALGIS 24/05/2018		Parking extérieur
ELEMENT	DESCRIPTIF DU LABORATOIRE	DATE DE PRELEVEMENT	NOM DE L'OPERATEUR
Enrobé	Agrégats d'enrobés bitumineux ? prise d'essai 1 + agrégats d'enrobés bitumineux ? prise d'essai 2 + agrégats d'enrobés bitumineux ? prise d'essai 3	24/05/2018	JULIEN Mickaël
LOCALISATION		RESULTAT	
Sol		Amiante non détecté

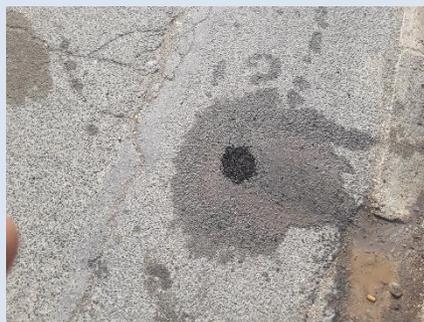
PRELEVEMENT : ENROBES_PALGISP004			
NOM DU CLIENT	NUMERO DU DOSSIER		PIECE OU LOCAL
OPH77	ENROBES_PALGIS 24/05/2018		Circulation
ELEMENT	DESCRIPTIF DU LABORATOIRE	DATE DE PRELEVEMENT	NOM DE L'OPERATEUR
Enrobé	Agrégats d'enrobés bitumineux ? prise d'essai 1 + agrégats d'enrobés bitumineux ? prise d'essai 2 + agrégats d'enrobés bitumineux ? prise d'essai 3	24/05/2018	JULIEN Mickaël
LOCALISATION		RESULTAT	
Sol		Amiante non détecté

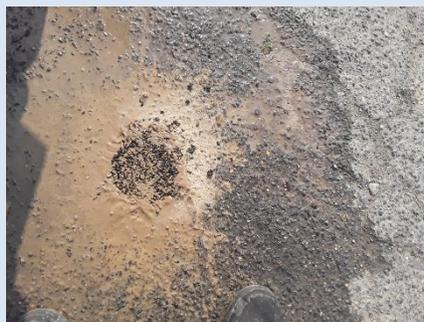
PRELEVEMENT : ENROBES_PALGISP005			
NOM DU CLIENT	NUMERO DU DOSSIER		PIECE OU LOCAL
OPH77	ENROBES_PALGIS 24/05/2018		Circulation
ELEMENT	DESCRIPTIF DU LABORATOIRE	DATE DE PRELEVEMENT	NOM DE L'OPERATEUR
Enrobé	Agrégats d'enrobés bitumineux ? prise d'essai 1 + agrégats d'enrobés bitumineux ? prise d'essai 2 + agrégats d'enrobés bitumineux ? prise d'essai 3	24/05/2018	JULIEN Mickaël
LOCALISATION		RESULTAT	
Sol		Amiante non détecté

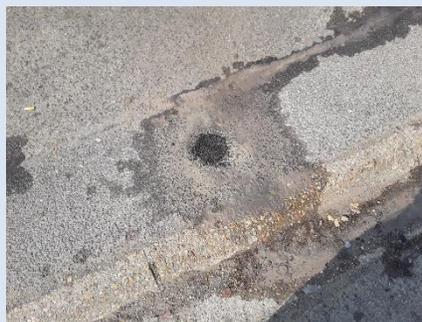
PRELEVEMENT : ENROBES_PALGISP006			
NOM DU CLIENT	NUMERO DU DOSSIER		PIECE OU LOCAL
OPH77	ENROBES_PALGIS 24/05/2018		Parking extérieur
ELEMENT	DESCRIPTIF DU LABORATOIRE	DATE DE PRELEVEMENT	NOM DE L'OPERATEUR
Enrobé	Agrégats d'enrobés bitumineux ? prise d'essai 1 + agrégats d'enrobés bitumineux ? prise d'essai 2 + agrégats d'enrobés bitumineux ? prise d'essai 3	24/05/2018	JULIEN Mickaël
LOCALISATION		RESULTAT	
Sol		Amiante non détecté

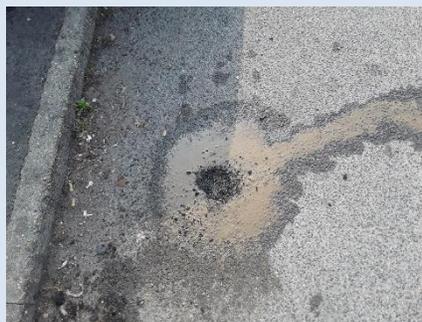
PRELEVEMENT : ENROBES_PALGISP007			
NOM DU CLIENT	NUMERO DU DOSSIER		PIECE OU LOCAL
OPH77	ENROBES_PALGIS 24/05/2018		Circulation
ELEMENT	DESCRIPTIF DU LABORATOIRE	DATE DE PRELEVEMENT	NOM DE L'OPERATEUR
Enrobé	Agrégats d'enrobés bitumineux ? prise d'essai 1 + agrégats d'enrobés bitumineux ? prise d'essai 2 + agrégats d'enrobés bitumineux ? prise d'essai 3	24/05/2018	JULIEN Mickaël
LOCALISATION		RESULTAT	
Sol		Amiante non détecté

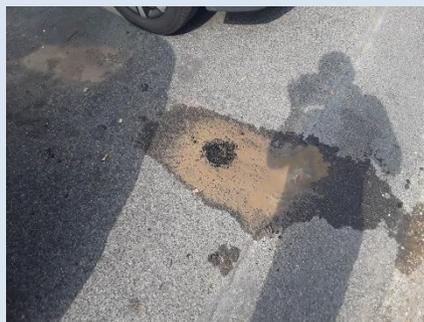
PRELEVEMENT : ENROBES_PALGISP008			
NOM DU CLIENT	NUMERO DU DOSSIER		PIECE OU LOCAL
OPH77	ENROBES_PALGIS 24/05/2018		Parking extérieur
ELEMENT	DESCRIPTIF DU LABORATOIRE	DATE DE PRELEVEMENT	NOM DE L'OPERATEUR
Enrobé	Agrégats d'enrobés bitumineux ? prise d'essai 1 + agrégats d'enrobés bitumineux ? prise d'essai 2 + agrégats d'enrobés bitumineux ? prise d'essai 3	24/05/2018	JULIEN Mickaël
LOCALISATION		RESULTAT	
Sol		Amiante non détecté

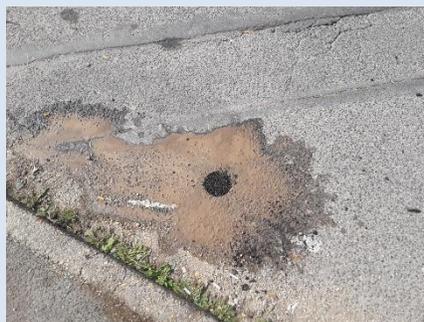
PRELEVEMENT : ENROBES_PALGISP009			
NOM DU CLIENT	NUMERO DU DOSSIER		PIECE OU LOCAL
OPH77	ENROBES_PALGIS 24/05/2018		Circulation
ELEMENT	DESCRIPTIF DU LABORATOIRE	DATE DE PRELEVEMENT	NOM DE L'OPERATEUR
Enrobé	Agrégats d'enrobés bitumineux ? prise d'essai 1 + agrégats d'enrobés bitumineux ? prise d'essai 2 + agrégats d'enrobés bitumineux ? prise d'essai 3	24/05/2018	JULIEN Mickaël
LOCALISATION		RESULTAT	
Sol		Amiante non détecté

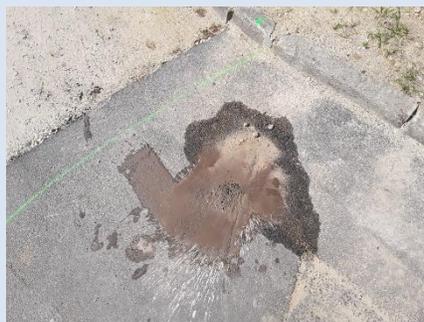
PRELEVEMENT : ENROBES_PALGISP011			
NOM DU CLIENT	NUMERO DU DOSSIER		PIECE OU LOCAL
OPH77	ENROBES_PALGIS 24/05/2018		Circulation
ELEMENT	DESCRIPTIF DU LABORATOIRE	DATE DE PRELEVEMENT	NOM DE L'OPERATEUR
Enrobé	Agrégats d'enrobés bitumineux ? prise d'essai 1 + agrégats d'enrobés bitumineux ? prise d'essai 2 + agrégats d'enrobés bitumineux ? prise d'essai 3	24/05/2018	JULIEN Mickaël
LOCALISATION		RESULTAT	
Sol		Amiante non détecté

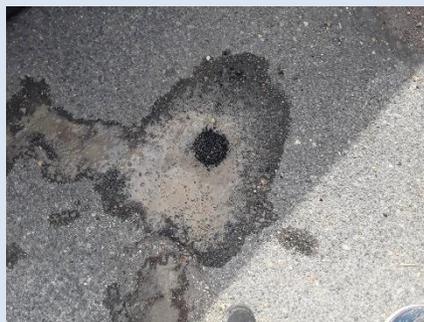
PRELEVEMENT : ENROBES_PALGISP014			
NOM DU CLIENT	NUMERO DU DOSSIER		PIECE OU LOCAL
OPH77	ENROBES_PALGIS 24/05/2018		Parking extérieur
ELEMENT	DESCRIPTIF DU LABORATOIRE	DATE DE PRELEVEMENT	NOM DE L'OPERATEUR
Enrobé	Agrégats d'enrobés bitumineux ? prise d'essai 1 + agrégats d'enrobés bitumineux ? prise d'essai 2 + agrégats d'enrobés bitumineux ? prise d'essai 3	24/05/2018	JULIEN Mickaël
LOCALISATION		RESULTAT	
Sol		Amiante non détecté

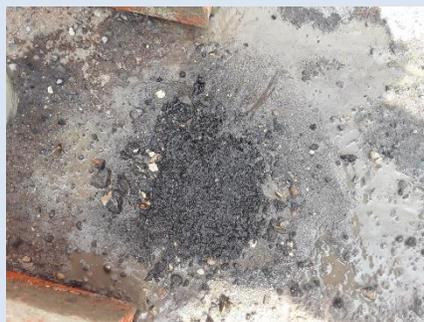
PRELEVEMENT : ENROBES_PALGISP015			
NOM DU CLIENT	NUMERO DU DOSSIER		PIECE OU LOCAL
OPH77	ENROBES_PALGIS 24/05/2018		Circulation
ELEMENT	DESCRIPTIF DU LABORATOIRE	DATE DE PRELEVEMENT	NOM DE L'OPERATEUR
Enrobé	Agrégats d'enrobés bitumineux ? prise d'essai 1 + agrégats d'enrobés bitumineux ? prise d'essai 2 + agrégats d'enrobés bitumineux ? prise d'essai 3	24/05/2018	JULIEN Mickaël
LOCALISATION		RESULTAT	
Sol		Amiante non détecté

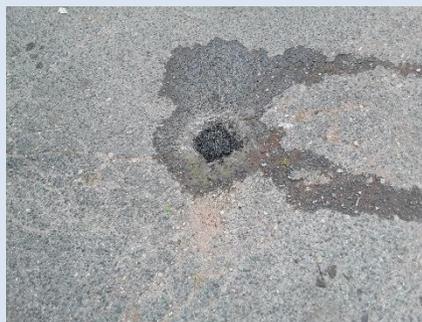
PRELEVEMENT : ENROBES_PALGISP016			
NOM DU CLIENT	NUMERO DU DOSSIER		PIECE OU LOCAL
OPH77	ENROBES_PALGIS 24/05/2018		Parking extérieur
ELEMENT	DESCRIPTIF DU LABORATOIRE	DATE DE PRELEVEMENT	NOM DE L'OPERATEUR
Enrobé	Agrégats d'enrobés bitumineux ? prise d'essai 1 + agrégats d'enrobés bitumineux ? prise d'essai 2 + agrégats d'enrobés bitumineux ? prise d'essai 3	24/05/2018	JULIEN Mickaël
LOCALISATION		RESULTAT	
Sol		Amiante non détecté

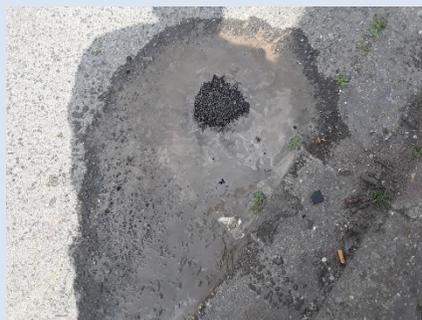
PRELEVEMENT : ENROBES_PALGISP017			
NOM DU CLIENT	NUMERO DU DOSSIER		PIECE OU LOCAL
OPH77	ENROBES_PALGIS 24/05/2018		Circulation
ELEMENT	DESCRIPTIF DU LABORATOIRE	DATE DE PRELEVEMENT	NOM DE L'OPERATEUR
Enrobé	Agrégats d'enrobés bitumineux ? prise d'essai 1 + agrégats d'enrobés bitumineux ? prise d'essai 2 + agrégats d'enrobés bitumineux ? prise d'essai 3	24/05/2018	JULIEN Mickaël
LOCALISATION		RESULTAT	
Sol		Amiante non détecté

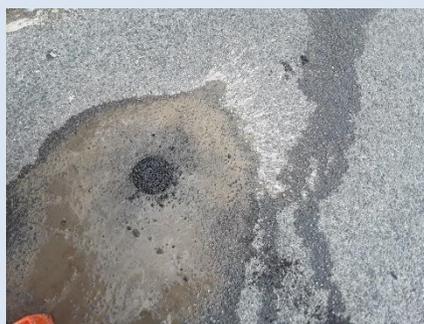
PRELEVEMENT : ENROBES_PALGISP018			
NOM DU CLIENT	NUMERO DU DOSSIER	PIECE OU LOCAL	
OPH77	ENROBES_PALGIS 24/05/2018	Circulation	
ELEMENT	DESCRIPTIF DU LABORATOIRE	DATE DE PRELEVEMENT	NOM DE L'OPERATEUR
Enrobé	Agrégats d'enrobés bitumineux ? prise d'essai 1 + agrégats d'enrobés bitumineux ? prise d'essai 2 + agrégats d'enrobés bitumineux ? prise d'essai 3	24/05/2018	JULIEN Mickaël
LOCALISATION		RESULTAT	
Sol		Amiante non détecté

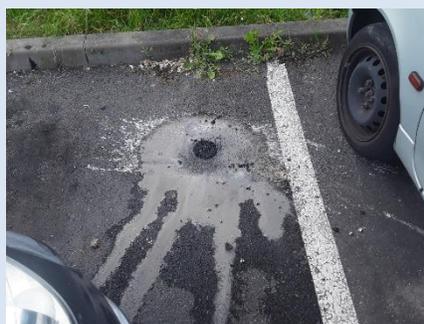
PRELEVEMENT : ENROBES_PALGISP019			
NOM DU CLIENT	NUMERO DU DOSSIER	PIECE OU LOCAL	
OPH77	ENROBES_PALGIS 24/05/2018	Parking extérieur	
ELEMENT	DESCRIPTIF DU LABORATOIRE	DATE DE PRELEVEMENT	NOM DE L'OPERATEUR
Enrobé	Agrégats d'enrobés bitumineux ? prise d'essai 1 + agrégats d'enrobés bitumineux ? prise d'essai 2 + agrégats d'enrobés bitumineux ? prise d'essai 3	24/05/2018	JULIEN Mickaël
LOCALISATION		RESULTAT	
Sol		Amiante non détecté

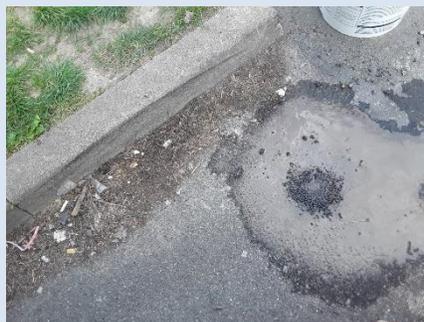
PRELEVEMENT : ENROBES_PALGISP020			
NOM DU CLIENT	NUMERO DU DOSSIER		PIECE OU LOCAL
OPH77	ENROBES_PALGIS 24/05/2018		Parking extérieur
ELEMENT	DESCRIPTIF DU LABORATOIRE	DATE DE PRELEVEMENT	NOM DE L'OPERATEUR
Enrobé	Agrégats d'enrobés bitumineux ? prise d'essai 1 + agrégats d'enrobés bitumineux ? prise d'essai 2 + agrégats d'enrobés bitumineux ? prise d'essai 3	24/05/2018	JULIEN Mickaël
LOCALISATION		RESULTAT	
Sol		Amiante non détecté

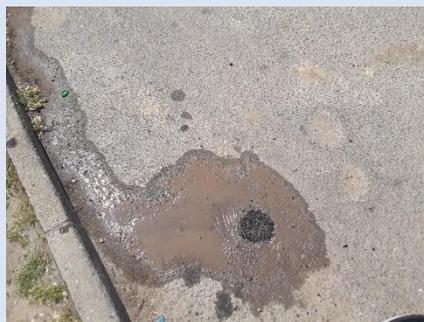
PRELEVEMENT : ENROBES_PALGISP021			
NOM DU CLIENT	NUMERO DU DOSSIER		PIECE OU LOCAL
OPH77	ENROBES_PALGIS 24/05/2018		Circulation
ELEMENT	DESCRIPTIF DU LABORATOIRE	DATE DE PRELEVEMENT	NOM DE L'OPERATEUR
Enrobé	Agrégats d'enrobés bitumineux ? prise d'essai 1 + agrégats d'enrobés bitumineux ? prise d'essai 2 + agrégats d'enrobés bitumineux ? prise d'essai 3	24/05/2018	JULIEN Mickaël
LOCALISATION		RESULTAT	
Sol		Amiante non détecté

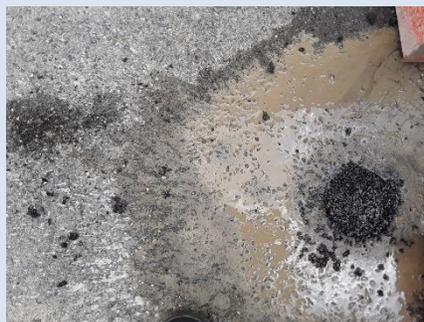
PRELEVEMENT : ENROBES_PALGISP022			
NOM DU CLIENT	NUMERO DU DOSSIER		PIECE OU LOCAL
OPH77	ENROBES_PALGIS 24/05/2018		Circulation
ELEMENT	DESCRIPTIF DU LABORATOIRE	DATE DE PRELEVEMENT	NOM DE L'OPERATEUR
Enrobé	Agrégats d'enrobés bitumineux ? prise d'essai 1 + agrégats d'enrobés bitumineux ? prise d'essai 2 + agrégats d'enrobés bitumineux ? prise d'essai 3	24/05/2018	JULIEN Mickaël
LOCALISATION		RESULTAT	
Sol		Amiante non détecté

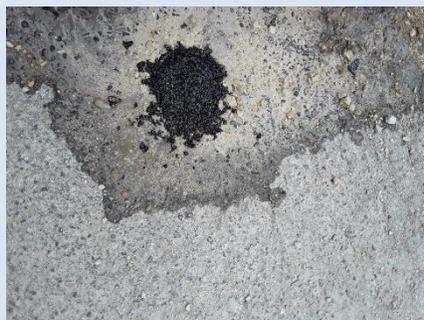
PRELEVEMENT : ENROBES_PALGISP023			
NOM DU CLIENT	NUMERO DU DOSSIER		PIECE OU LOCAL
OPH77	ENROBES_PALGIS 24/05/2018		Parking extérieur
ELEMENT	DESCRIPTIF DU LABORATOIRE	DATE DE PRELEVEMENT	NOM DE L'OPERATEUR
Enrobé	Agrégats d'enrobés bitumineux ? prise d'essai 1 + agrégats d'enrobés bitumineux ? prise d'essai 2 + agrégats d'enrobés bitumineux ? prise d'essai 3	24/05/2018	JULIEN Mickaël
LOCALISATION		RESULTAT	
Sol		Amiante non détecté

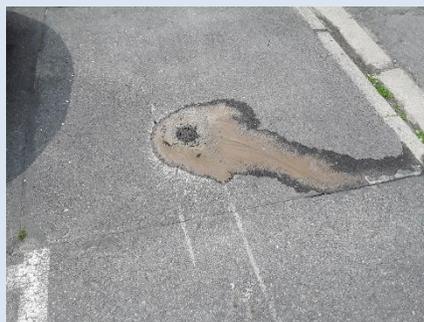
PRELEVEMENT : ENROBES_PALGISP025			
NOM DU CLIENT	NUMERO DU DOSSIER	PIECE OU LOCAL	
OPH77	ENROBES_PALGIS 24/05/2018	Parking extérieur	
ELEMENT	DESCRIPTIF DU LABORATOIRE	DATE DE PRELEVEMENT	NOM DE L'OPERATEUR
Enrobé	Agrégats d'enrobés bitumineux ? prise d'essai 1 + agrégats d'enrobés bitumineux ? prise d'essai 2 + agrégats d'enrobés bitumineux ? prise d'essai 3	24/05/2018	JULIEN Mickaël
LOCALISATION		RESULTAT	
Sol		Amiante non détecté
