Rapport de mission de repérage des matériaux et produits contenant de l'amiante avant réalisation de travaux

Référence : RAAT_P.ALGIS BAT 1

Adresse : 8 Square PAUL ALGIS 77360 VAIRES-SUR-MARNE

Numéro de lot : BAT 1

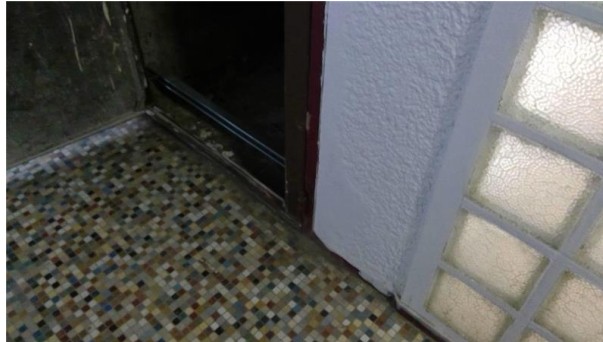
ANNEXE : Fiches d'identification et de cotation
PRELEVEMENT : P001
Emplacement

Nom du client	Numéro de dossier	Localisation
	RAAT_P.ALGIS BAT 1	RDS - Mur Circulations
Nom de l'opérateur	Date de prélèvement	Matériau
Rabah AYOUAZ	23/02/2021	Enduit / Plâtre - Peinture
Résultat amiante		
absence d'amiante

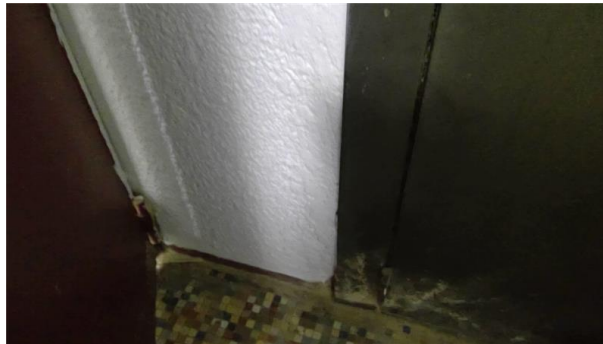
PRELEVEMENT : P002
Emplacement

Nom du client	Numéro de dossier	Localisation
	RAAT_P.ALGIS BAT 1	RDS - Mur Circulations
Nom de l'opérateur	Date de prélèvement	Matériau
Rabah AYOUAZ	23/02/2021	Enduit / Plâtre - Peinture
Résultat amiante		
absence d'amiante

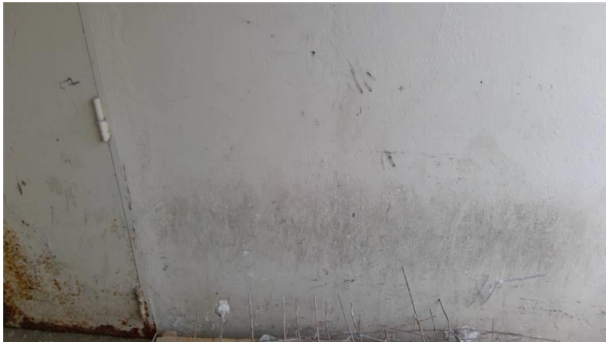
PRELEVEMENT : P003		
Emplacement

Nom du client	Numéro de dossier	Localisation
	RAAT_P.ALGIS BAT 1	RDS - Mur Circulations
Nom de l'opérateur	Date de prélèvement	Matériau
Rabah AYOUAZ	23/02/2021	Enduit / Plâtre - Peinture
Résultat amiante		
absence d'amiante

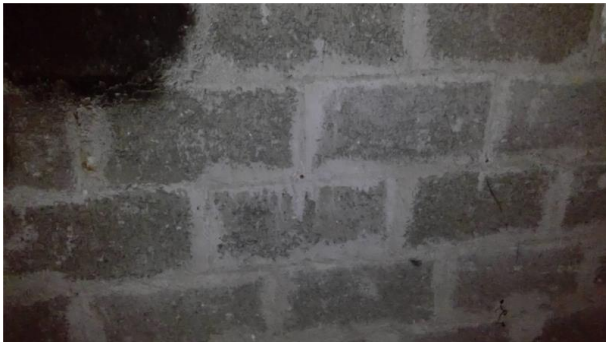
PRELEVEMENT : P004		
Emplacement

Nom du client	Numéro de dossier	Localisation
	RAAT_P.ALGIS BAT 1	RDS - Mur Circulations
Nom de l'opérateur	Date de prélèvement	Matériau
Rabah AYOUAZ	23/02/2021	Colle et parpaing
Résultat amiante		
absence d'amiante

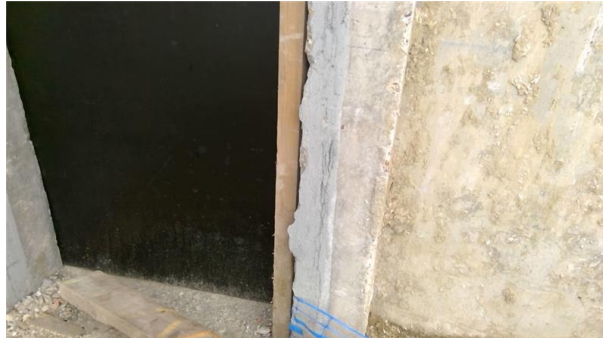
PRELEVEMENT : P005

Nom du client	Numéro de dossier	Localisation
	RAAT_P.ALGIS BAT 1	RDS - Mur Extérieur
Nom de l'opérateur	Date de prélèvement	Matériau
Rabah AYOUAZ	23/02/2021	béton et enduit
Résultat amiante		
absence d'amiante

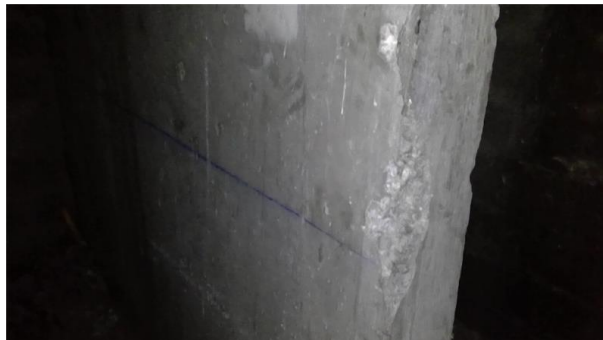
PRELEVEMENT : P006

Nom du client	Numéro de dossier	Localisation
	RAAT_P.ALGIS BAT 1	RDS - Mur Circulations
Nom de l'opérateur	Date de prélèvement	Matériau
Rabah AYOUAZ	23/02/2021	béton et parpaing
Résultat amiante		
absence d'amiante

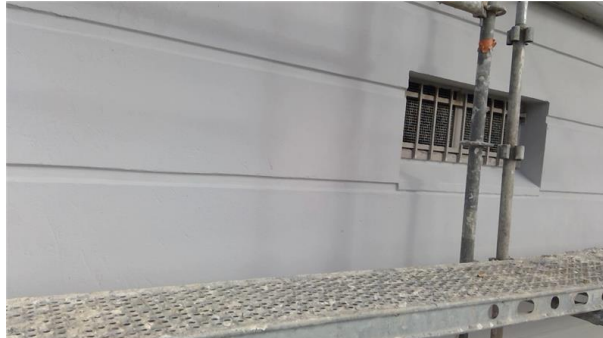
PRELEVEMENT : P007

Nom du client	Numéro de dossier	Localisation
	RAAT_P.ALGIS BAT 1	RDS - Mur Extérieur
Nom de l'opérateur	Date de prélèvement	Matériau
Rabah AYOUAZ	23/02/2021	Enduit - Peinture
Résultat amiante		
absence d'amiante

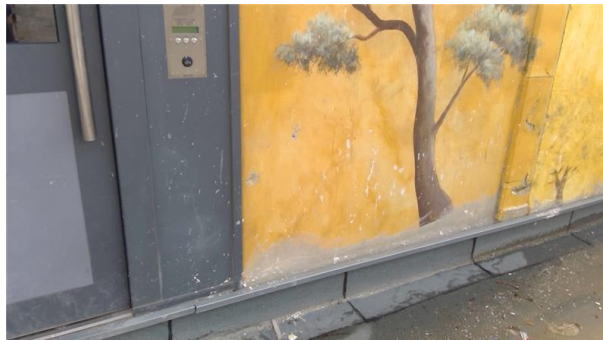
PRELEVEMENT : P008

Nom du client	Numéro de dossier	Localisation
	RAAT_P.ALGIS BAT 1	RDC - Mur extérieur Extérieur
Nom de l'opérateur	Date de prélèvement	Matériau
Rabah AYOUAZ	23/02/2021	Enduit - Peinture
Résultat amiante		
absence d'amiante

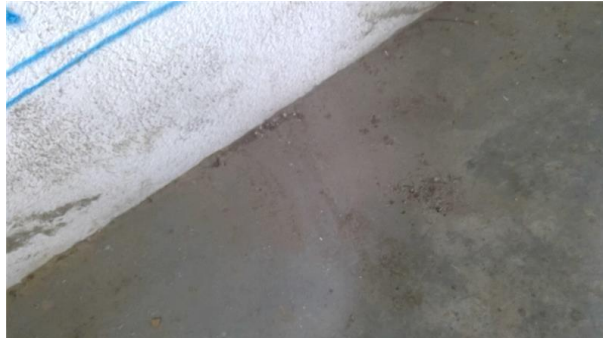
PRELEVEMENT : P009

Nom du client	Numéro de dossier	Localisation
	RAAT_P.ALGIS BAT 1	RDC - sol Entrée
Nom de l'opérateur	Date de prélèvement	Matériau
Rabah AYOUAZ	23/02/2021	Béton
Résultat amiante		
absence d'amiante

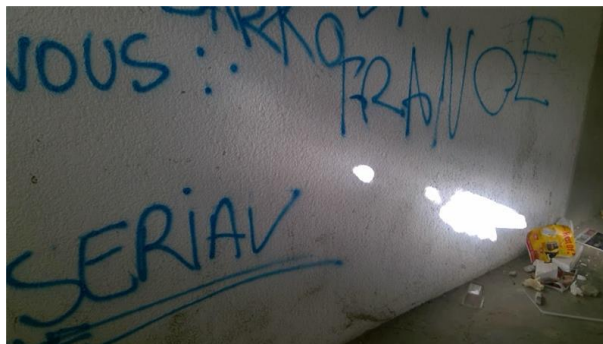
PRELEVEMENT : P010

Nom du client	Numéro de dossier	Localisation
	RAAT_P.ALGIS BAT 1	RDC - Mur extérieur Extérieur
Nom de l'opérateur	Date de prélèvement	Matériau
Rabah AYOUAZ	23/02/2021	Enduit / Plâtre - Peinture
Résultat amiante		
absence d'amiante

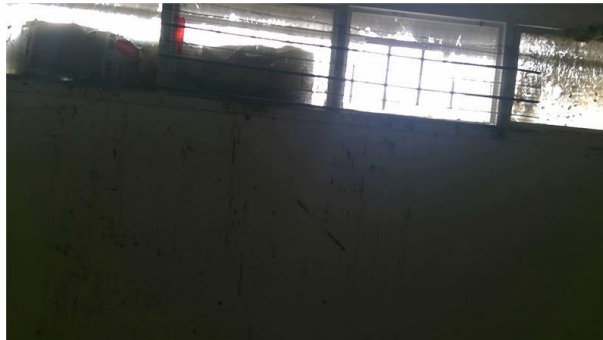
PRELEVEMENT : P011

Nom du client	Numéro de dossier	Localisation
	RAAT_P.ALGIS BAT 1	RDC - Mur Entrée
Nom de l'opérateur	Date de prélèvement	Matériau
Rabah AYOUAZ	23/02/2021	Enduit / Plâtre - Peinture
Résultat amiante		
absence d'amiante

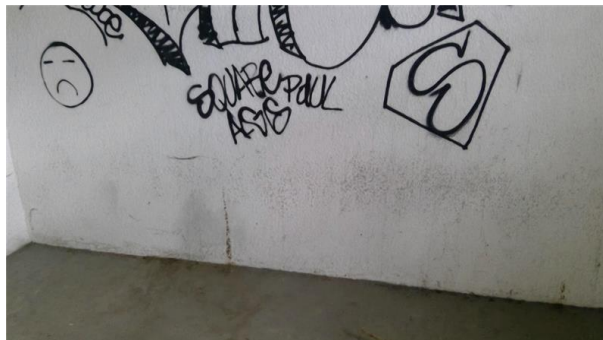
PRELEVEMENT : P012

Nom du client	Numéro de dossier	Localisation
	RAAT_P.ALGIS BAT 1	RDC - Mur Entrée
Nom de l'opérateur	Date de prélèvement	Matériau
Rabah AYOUAZ	23/02/2021	Enduit / Plâtre - Peinture
Résultat amiante		
absence d'amiante

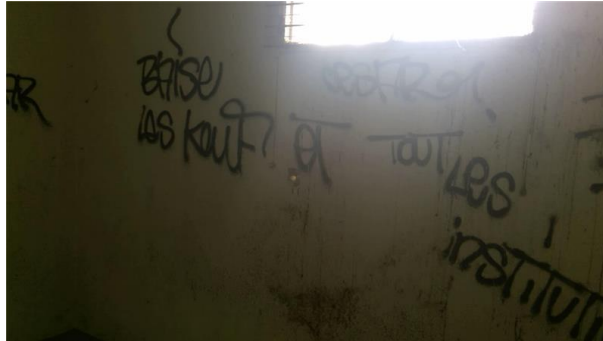
PRELEVEMENT : P013

Nom du client	Numéro de dossier	Localisation
	RAAT_P.ALGIS BAT 1	RDC - Mur Entrée
Nom de l'opérateur	Date de prélèvement	Matériau
Rabah AYOUAZ	23/02/2021	Enduit / Plâtre - Peinture
Résultat amiante		
absence d'amiante

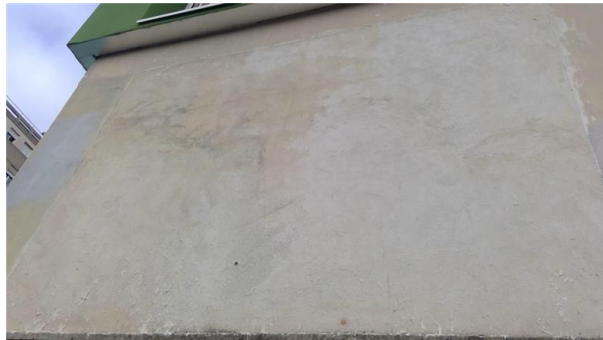
PRELEVEMENT : P014

Nom du client	Numéro de dossier	Localisation
	RAAT_P.ALGIS BAT 1	RDC - Mur extérieur Extérieur
Nom de l'opérateur	Date de prélèvement	Matériau
Rabah AYOUAZ	23/02/2021	Enduit - Peinture
Résultat amiante		
absence d'amiante

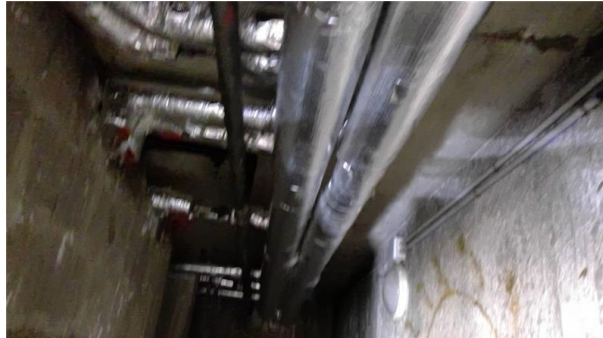
PRELEVEMENT : P015

Nom du client	Numéro de dossier	Localisation
	RAAT_P.ALGIS BAT 1	RDS – Plafonds Caves
Nom de l'opérateur	Date de prélèvement	Matériau
Rabah AYOUAZ	23/02/2021	calorifugeage
Résultat amiante		
absence d'amiante
