Rapport de mission de repérage des matériaux et produits contenant de l'amiante avant réalisation de travaux

Référence : RAAT_P.ALGIS BAT 2

Adresse : 8 Square PAUL ALGIS 77360 VAIRES-SUR-MARNE

Numéro de lot : BAT 2

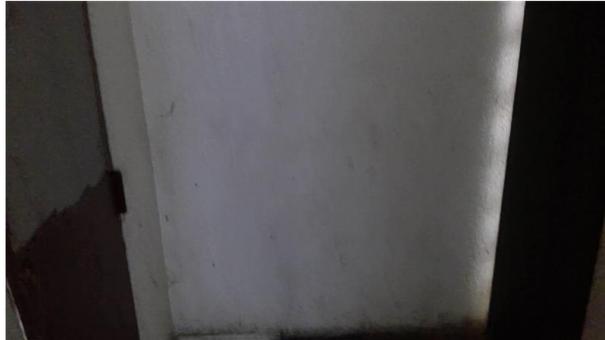
ANNEXE : Fiches d'identification et de cotation
PRELEVEMENT : P001

Nom du client	Numéro de dossier	Localisation
	RAAT_P.ALGIS BAT 2	RDS - MUR Circulations
Nom de l'opérateur	Date de prélèvement	Matériau
Rabah AYOUAZ	23/02/2021	Enduit / Plâtre - Peinture
Résultat amiante		
absence d'amiante

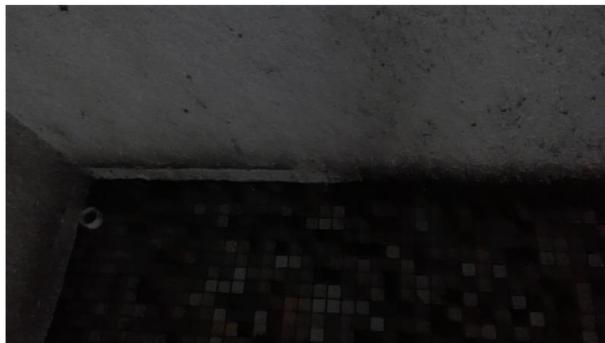
PRELEVEMENT : P002

Nom du client	Numéro de dossier	Localisation
	RAAT_P.ALGIS BAT 2	RDS - MUR n°1 Circulations
Nom de l'opérateur	Date de prélèvement	Matériau
Rabah AYOUAZ	23/02/2021	Colle - Carrelage
Résultat amiante		
absence d'amiante

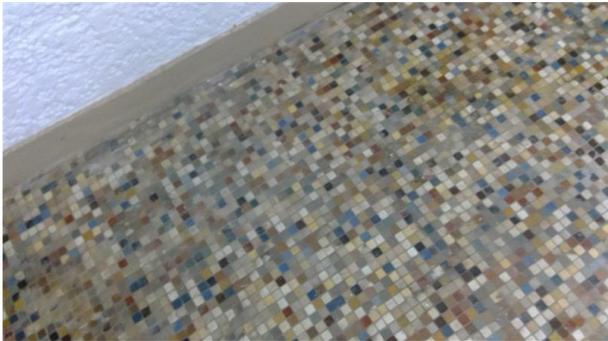
PRELEVEMENT : P003		
Emplacement

Nom du client	Numéro de dossier	Localisation
	RAAT_P.ALGIS BAT 2	RDS - MUR Circulations
Nom de l'opérateur	Date de prélèvement	Matériau
Rabah AYOUAZ	23/02/2021	Colle - Carrelage
Résultat amiante		
absence d'amiante

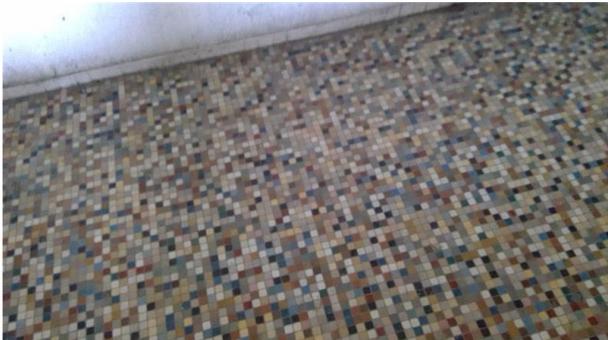
PRELEVEMENT : P004		
Emplacement

Nom du client	Numéro de dossier	Localisation
	RAAT_P.ALGIS BAT 2	RDS - MUR Circulations
Nom de l'opérateur	Date de prélèvement	Matériau
Rabah AYOUAZ	23/02/2021	Colle - Carrelage
Résultat amiante		
absence d'amiante

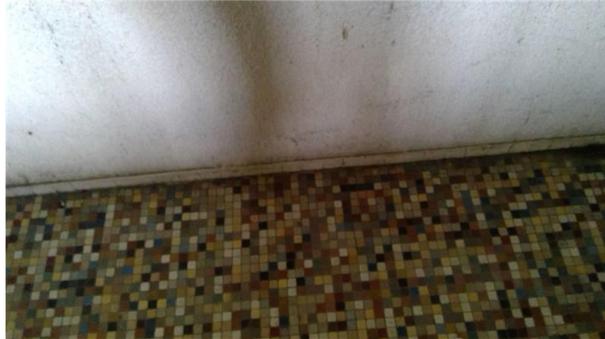
PRELEVEMENT : P005

Nom du client	Numéro de dossier	Localisation
	RAAT_P.ALGIS BAT 2	RDS – plinthes Circulations
Nom de l'opérateur	Date de prélèvement	Matériau
Rabah AYOUAZ	23/02/2021	Colle - Carrelage
Résultat amiante		
absence d'amiante

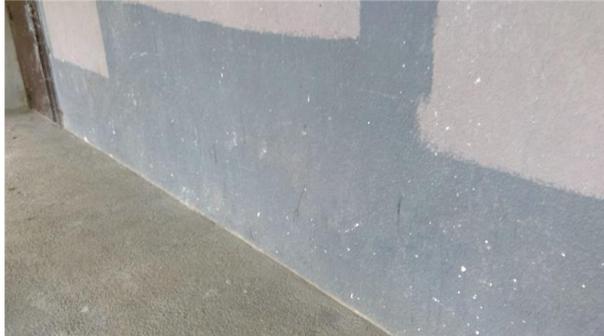
PRELEVEMENT : P007

Nom du client	Numéro de dossier	Localisation
	RAAT_P.ALGIS BAT 2	RDS - MUR Circulations
Nom de l'opérateur	Date de prélèvement	Matériau
Rabah AYOUAZ	23/02/2021	Enduit / Plâtre - Peinture
Résultat amiante		
absence d'amiante

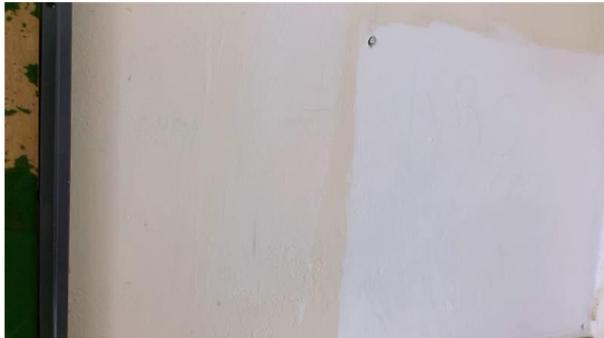
PRELEVEMENT : P008

Nom du client	Numéro de dossier	Localisation
	RAAT_P.ALGIS BAT 2	RDC - MUR Extérieur
Nom de l'opérateur	Date de prélèvement	Matériau
Rabah AYOUAZ	23/02/2021	Enduit / Plâtre - Peinture
Résultat amiante		
absence d'amiante

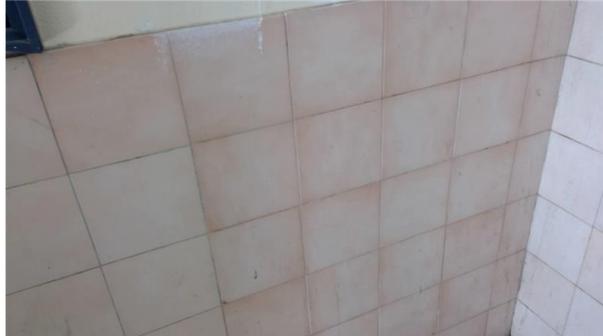
PRELEVEMENT : P009

Nom du client	Numéro de dossier	Localisation
	RAAT_P.ALGIS BAT 2	RDC - MUR Hall d'entrée
Nom de l'opérateur	Date de prélèvement	Matériau
Rabah AYOUAZ	23/02/2021	Colle - Faïence
Résultat amiante		
absence d'amiante

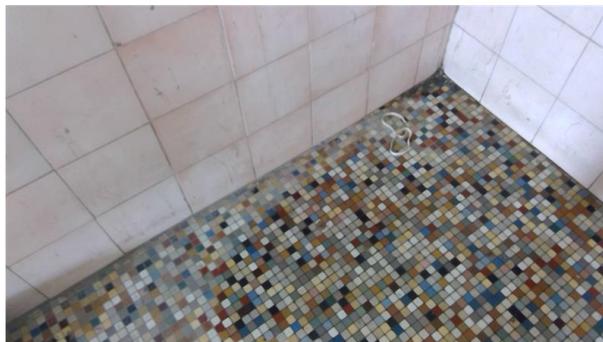
PRELEVEMENT : P010

Nom du client	Numéro de dossier	Localisation
	RAAT_P.ALGIS BAT 2	RDC - MUR Hall d'entrée
Nom de l'opérateur	Date de prélèvement	Matériau
Rabah AYOUAZ	23/02/2021	Colle - Carrelage
Résultat amiante		
absence d'amiante

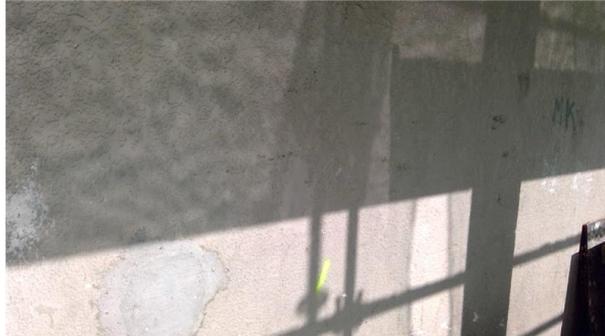
PRELEVEMENT : P011

Nom du client	Numéro de dossier	Localisation
	RAAT_P.ALGIS BAT 2	RDC - MUR Hall d'entrée
Nom de l'opérateur	Date de prélèvement	Matériau
Rabah AYOUAZ	23/02/2021	Enduit/Ciment
Résultat amiante		
absence d'amiante

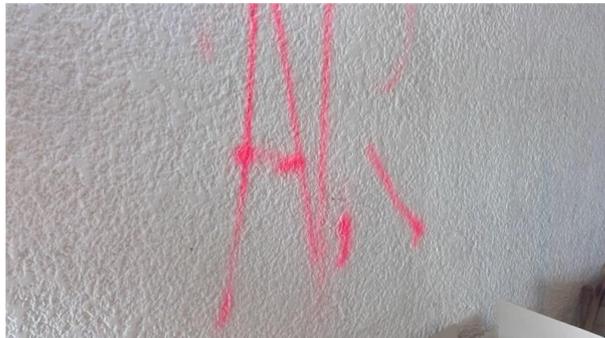
PRELEVEMENT : P012

Nom du client	Numéro de dossier	Localisation
	RAAT_P.ALGIS BAT 2	RDC - MUR Hall d'entrée
Nom de l'opérateur	Date de prélèvement	Matériau
Rabah AYOUAZ	23/02/2021	Enduit / Plâtre - Peinture
Résultat amiante		
absence d'amiante

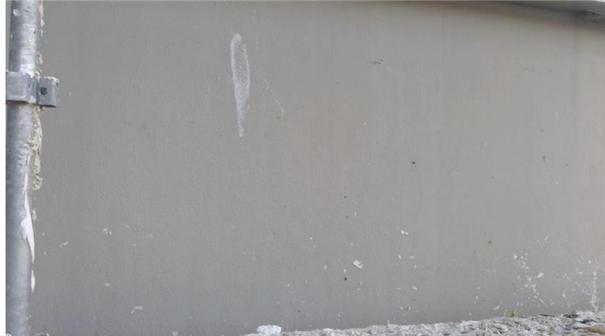
PRELEVEMENT : P013

Nom du client	Numéro de dossier	Localisation
	RAAT_P.ALGIS BAT 2	RDS - MUR Extérieur
Nom de l'opérateur	Date de prélèvement	Matériau
Rabah AYOUAZ	23/02/2021	Enduit / Plâtre - Peinture
Résultat amiante		
absence d'amiante

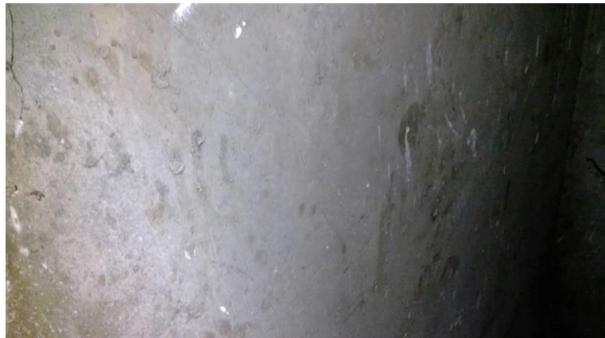
PRELEVEMENT : P014

Nom du client	Numéro de dossier	Localisation
	RAAT_P.ALGIS BAT 2	RDS - MUR Circulation
Nom de l'opérateur	Date de prélèvement	Matériau
Rabah AYOUAZ	23/02/2021	Béton
Résultat amiante		
absence d'amiante

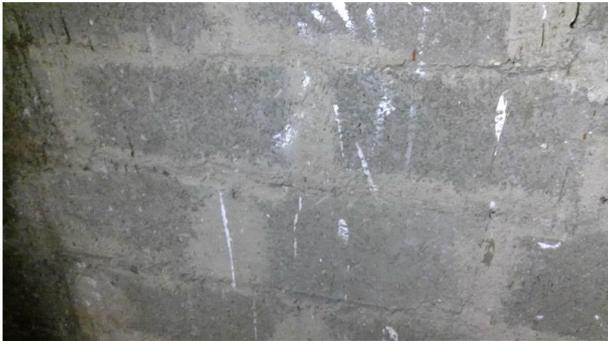
PRELEVEMENT : P015		
Emplacement

Nom du client	Numéro de dossier	Localisation
	RAAT_P.ALGIS BAT 2	RDS - MUR Circulations
Nom de l'opérateur	Date de prélèvement	Matériau
Rabah AYOUAZ	23/02/2021	Joint parpaing
Résultat amiante		
absence d'amiante
