Rapport de mission de repérage des matériaux et produits contenant de l'amiante avant réalisation de travaux

Référence : RAAT_P.ALGIS BAT 3

Adresse : 8 Square PAUL ALGIS 77360 VAIRES-SUR-MARNE

Numéro de lot : BAT 3

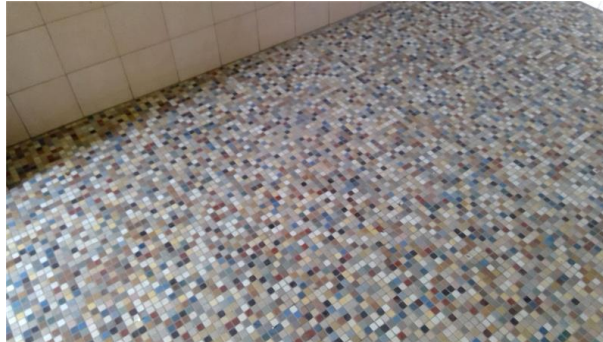
ANNEXE : Fiches d'identification et de cotation
PRELEVEMENT : P001
Emplacement

Nom du client	Numéro de dossier	Localisation
	RAAT_P.ALGIS BAT 3	RDC - SOL Hall d'entrée
Nom de l'opérateur	Date de prélèvement	Matériau
Rabah AYOUAZ	23/02/2021	Colle - Carrelage
Résultat amiante		
absence d'amiante

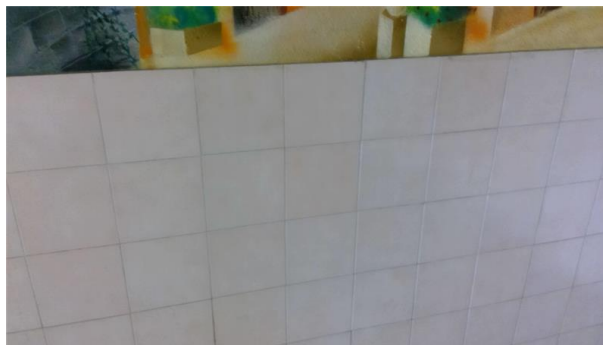
PRELEVEMENT : P002
Emplacement

Nom du client	Numéro de dossier	Localisation
	RAAT_P.ALGIS BAT 3	RDC - mur Hall d'entrée
Nom de l'opérateur	Date de prélèvement	Matériau
Rabah AYOUAZ	23/02/2021	Colle - Faïence
Résultat amiante		
absence d'amiante

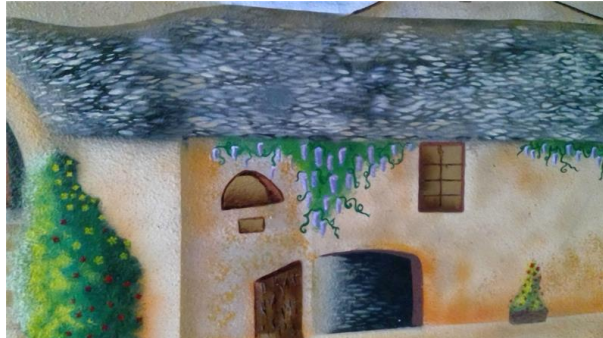
PRELEVEMENT : P003

Nom du client	Numéro de dossier	Localisation
	RAAT_P.ALGIS BAT 3	RDC - mur Hall d'entrée
Nom de l'opérateur	Date de prélèvement	Matériau
Rabah AYOUAZ	23/02/2021	Enduit / Plâtre - Peinture
Résultat amiante		
absence d'amiante

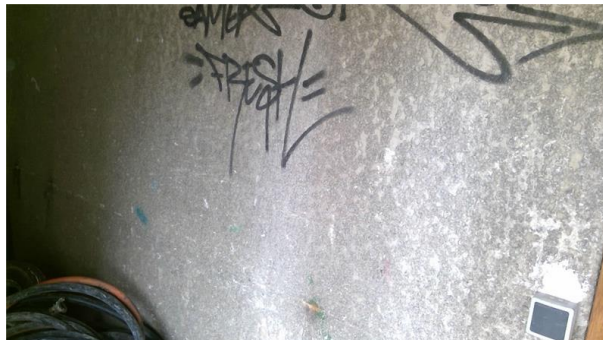
PRELEVEMENT : P004

Nom du client	Numéro de dossier	Localisation
	RAAT_P.ALGIS BAT 3	RDC – mur Extérieur
Nom de l'opérateur	Date de prélèvement	Matériau
Rabah AYOUAZ	23/02/2021	Enduit / Plâtre - Peinture
Résultat amiante		
absence d'amiante

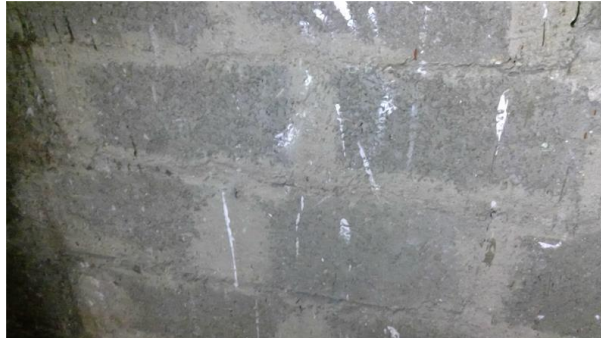
PRELEVEMENT : P005

Nom du client	Numéro de dossier	Localisation
	RAAT_P.ALGIS BAT 3	RDS - Cloison Circulations
Nom de l'opérateur	Date de prélèvement	Matériau
Rabah AYOUAZ	23/02/2021	Joint parpaing
Résultat amiante		
absence d'amiante

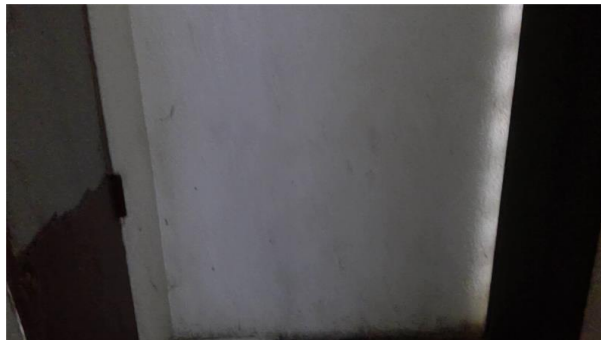
PRELEVEMENT : P006

Nom du client	Numéro de dossier	Localisation
	RAAT_P.ALGIS BAT 3	RDS - Cloison Circulations
Nom de l'opérateur	Date de prélèvement	Matériau
Rabah AYOUAZ	23/02/2021	Enduit
Résultat amiante		
absence d'amiante

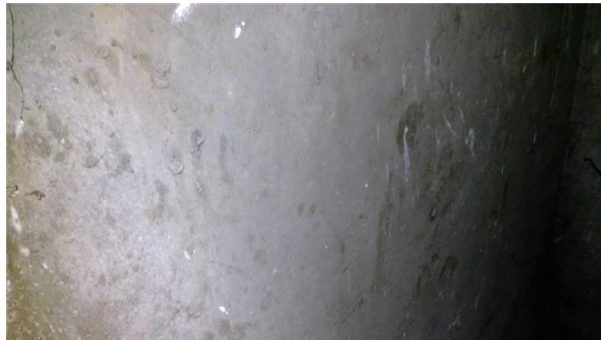
PRELEVEMENT : P007

Nom du client	Numéro de dossier	Localisation
	RAAT_P.ALGIS BAT 3	RDS - Cloison Circulations
Nom de l'opérateur	Date de prélèvement	Matériau
Rabah AYOUAZ	23/02/2021	Enduit et béton
Résultat amiante		
absence d'amiante

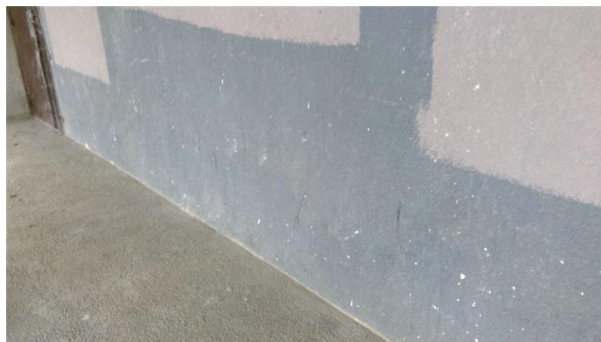
PRELEVEMENT : P008

Nom du client	Numéro de dossier	Localisation
	RAAT_P.ALGIS BAT 3	RDS – Voile Extérieur
Nom de l'opérateur	Date de prélèvement	Matériau
Rabah AYOUAZ	23/02/2021	Enduit et béton
Résultat amiante		
absence d'amiante

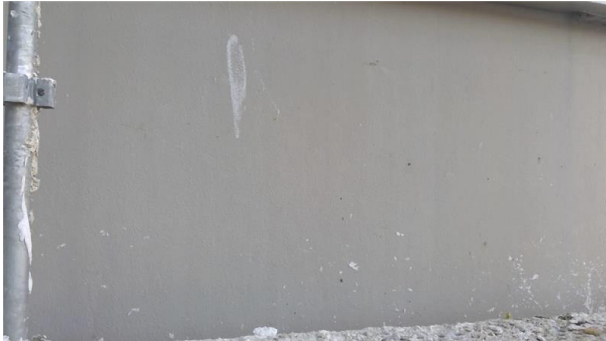
PRELEVEMENT : P009		
Emplacement

Nom du client	Numéro de dossier	Localisation
	RAAT_P.ALGIS BAT 3	RDS – Voile Extérieur
Nom de l'opérateur	Date de prélèvement	Matériau
Rabah AYOUAZ	23/02/2021	Enduit et béton
Résultat amiante		
absence d'amiante

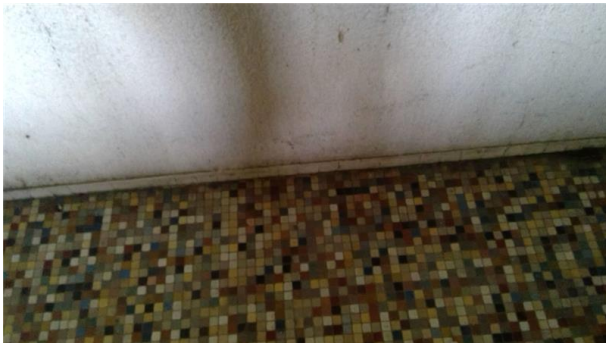
PRELEVEMENT : P012		
Emplacement

Nom du client	Numéro de dossier	Localisation
	RAAT_P.ALGIS BAT 3	RDS - SOL Circulations
Nom de l'opérateur	Date de prélèvement	Matériau
Rabah AYOUAZ	23/02/2021	Colle - Carrelage
Résultat amiante		
absence d'amiante
