Rapport de mission de repérage des matériaux et produits contenant de l'amiante avant réalisation de travaux

Référence : RAAT_P.ALGIS BAT 4

Bien : Parties communes d'immeuble

Adresse : 8 Square PAUL ALGIS 77360 VAIRES-SUR-MARNE

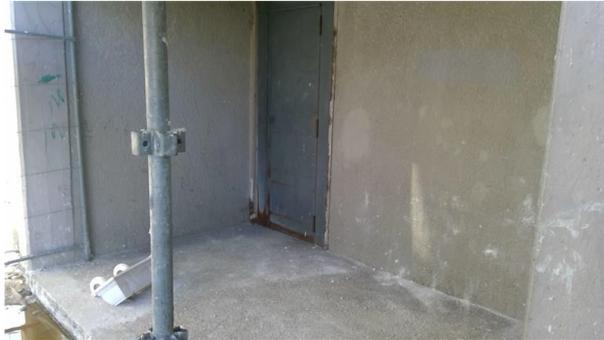
ANNEXE : Fiches d'identification et de cotation
PRELEVEMENT : P001
Emplacement

Nom du client	Numéro de dossier	Localisation
	RAAT_P.ALGIS BAT 4	RDC - mur extérieur Extérieur
Nom de l'opérateur	Date de prélèvement	Matériau
Rabah AYOUAZ	24/02/2021	Enduit - Peinture
Résultat amiante		
absence d'amiante

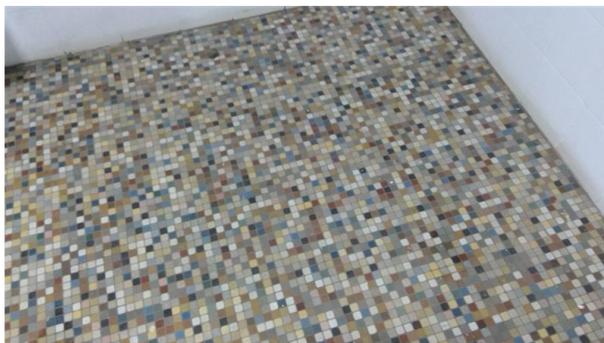
PRELEVEMENT : P002
Emplacement

Nom du client	Numéro de dossier	Localisation
	RAAT_P.ALGIS BAT 4	RDC - Sol Hall d'entrée
Nom de l'opérateur	Date de prélèvement	Matériau
Rabah AYOUAZ	24/02/2021	Colle - Carrelage
Résultat amiante		
absence d'amiante

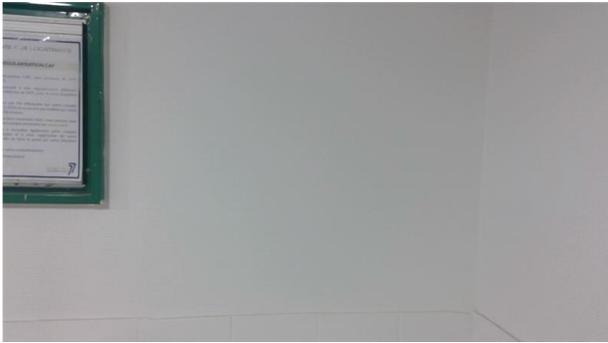
PRELEVEMENT : P004		
Emplacement

Nom du client	Numéro de dossier	Localisation
	RAAT_P.ALGIS BAT 4	RDC – Mur Hall d'entrée
Nom de l'opérateur	Date de prélèvement	Matériau
Rabah AYOUAZ	24/02/2021	Enduit / Plâtre - Peinture
Résultat amiante		
absence d'amiante

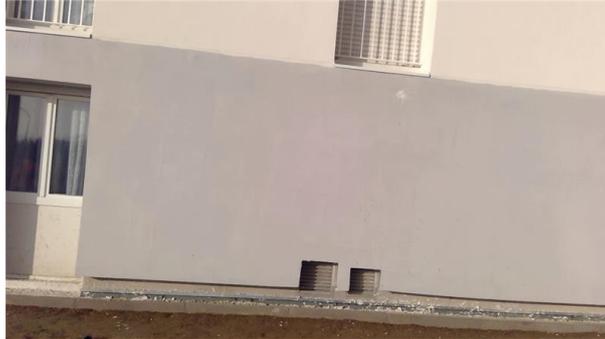
PRELEVEMENT : P005

Nom du client	Numéro de dossier	Localisation
	RAAT_P.ALGIS BAT 4	RDC - mur Extérieur
Nom de l'opérateur	Date de prélèvement	Matériau
Rabah AYOUAZ	24/02/2021	Enduit / Plâtre - Peinture
Résultat amiante		
absence d'amiante

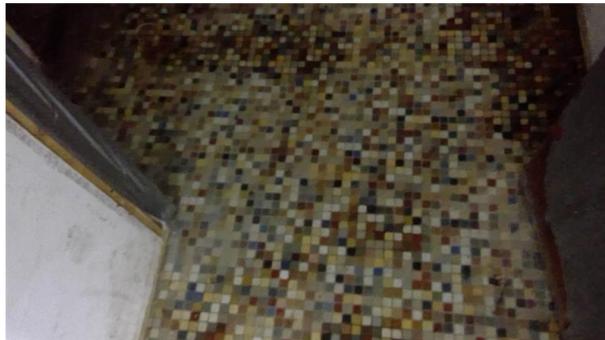
PRELEVEMENT : P006

Nom du client	Numéro de dossier	Localisation
	RAAT_P.ALGIS BAT 4	RDS - SOL Circulations
Nom de l'opérateur	Date de prélèvement	Matériau
Rabah AYOUAZ	24/02/2021	Colle - Carrelage
Résultat amiante		
absence d'amiante

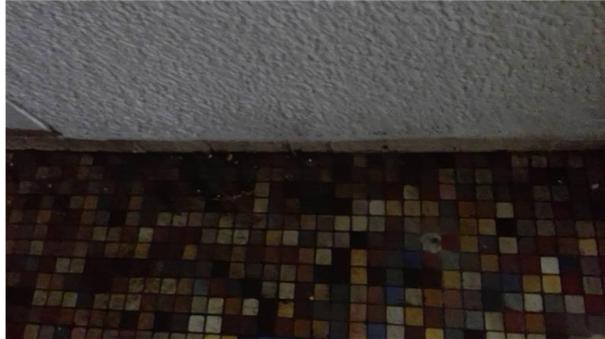
PRELEVEMENT : P007

Nom du client	Numéro de dossier	Localisation
	RAAT_P.ALGIS BAT 4	RDS - PLINTHES Circulations
Nom de l'opérateur	Date de prélèvement	Matériau
Rabah AYOUAZ	24/02/2021	Colle - Carrelage
Résultat amiante		
absence d'amiante

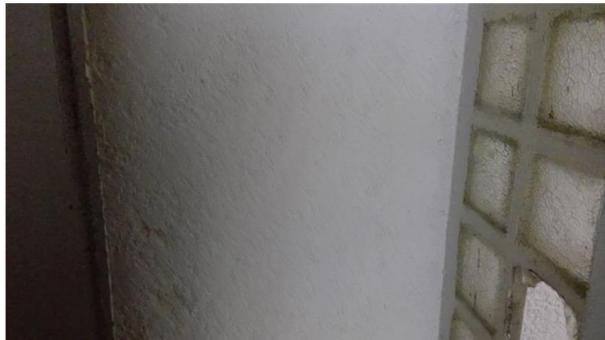
PRELEVEMENT : P008

Nom du client	Numéro de dossier	Localisation
	RAAT_P.ALGIS BAT 4	RDS - MUR Circulations
Nom de l'opérateur	Date de prélèvement	Matériau
Rabah AYOUAZ	24/02/2021	Enduit / Plâtre - Peinture
Résultat amiante		
absence d'amiante

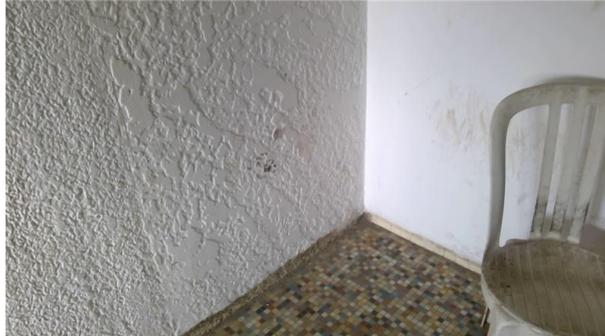
PRELEVEMENT : P009

Nom du client	Numéro de dossier	Localisation
	RAAT_P.ALGIS BAT 4	RDS - MUR Circulations
Nom de l'opérateur	Date de prélèvement	Matériau
Rabah AYOUAZ	24/02/2021	Enduit / Plâtre - Peinture
Résultat amiante		
absence d'amiante

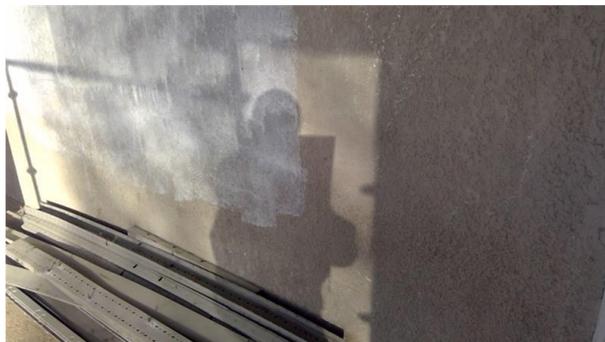
PRELEVEMENT : P010

Nom du client	Numéro de dossier	Localisation
	RAAT_P.ALGIS BAT 4	RDS – Voile Extérieur
Nom de l'opérateur	Date de prélèvement	Matériau
Rabah AYOUAZ	24/02/2021	Enduit - Peinture
Résultat amiante		
absence d'amiante

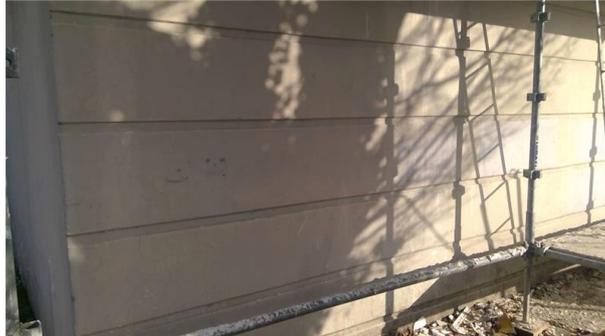
PRELEVEMENT : P011

Nom du client	Numéro de dossier	Localisation
	RAAT_P.ALGIS BAT 4	RDS - Mur extérieur Extérieur
Nom de l'opérateur	Date de prélèvement	Matériau
Rabah AYOUAZ	24/02/2021	Enduit - Peinture
Résultat amiante		
absence d'amiante

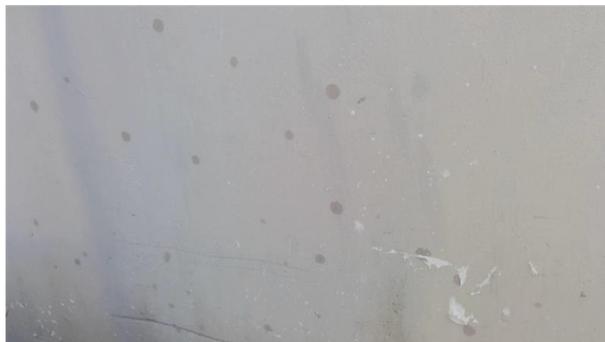
PRELEVEMENT : P012

Nom du client	Numéro de dossier	Localisation
	RAAT_P.ALGIS BAT 4	RDS - Mur extérieur Extérieur
Nom de l'opérateur	Date de prélèvement	Matériau
Rabah AYOUAZ	24/02/2021	Enduit/peinture
Résultat amiante		
absence d'amiante

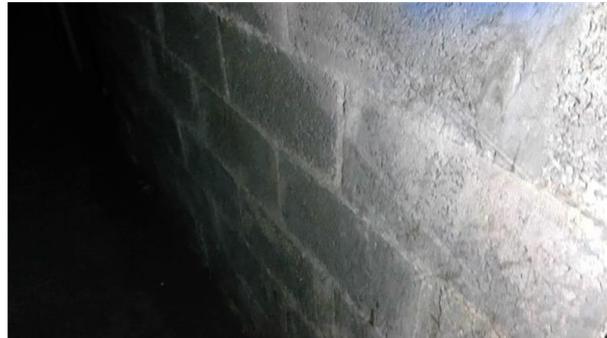
PRELEVEMENT : P013

Nom du client	Numéro de dossier	Localisation
	RAAT_P.ALGIS BAT 4	RDS - Cloison Circulations
Nom de l'opérateur	Date de prélèvement	Matériau
Rabah AYOUAZ	24/02/2021	Joint parpaing
Résultat amiante		
absence d'amiante

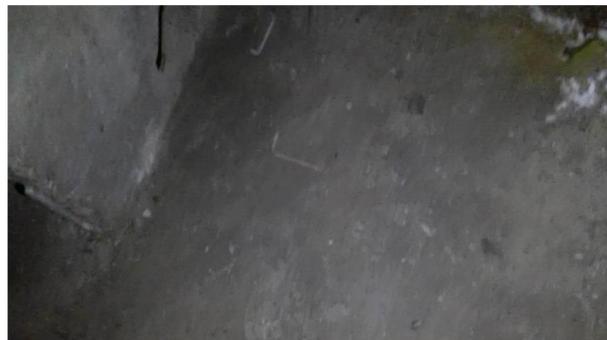
PRELEVEMENT : P014

Nom du client	Numéro de dossier	Localisation
	RAAT_P.ALGIS BAT 4	rds - sol Circulations
Nom de l'opérateur	Date de prélèvement	Matériau
Rabah AYOUAZ	24/02/2021	Béton
Résultat amiante		
absence d'amiante

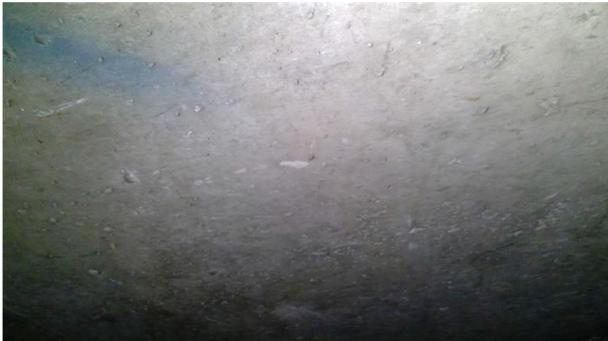
PRELEVEMENT : P015		
Emplacement

Nom du client	Numéro de dossier	Localisation
	RAAT_P.ALGIS BAT 4	RDS - MUR Circulations
Nom de l'opérateur	Date de prélèvement	Matériau
Rabah AYOUAZ	24/02/2021	Béton et enduit
Résultat amiante		
absence d'amiante
