## Rapport de mission de repérage des matériaux et produits contenant de l'amiante avant réalisation de travaux

**Référence : RAAT\_P.ALGIS BAT 9**

Adresse : 8 Square PAUL ALGIS 77360 VAIRES-SUR-MARNE

Numéro de lot : BAT 9

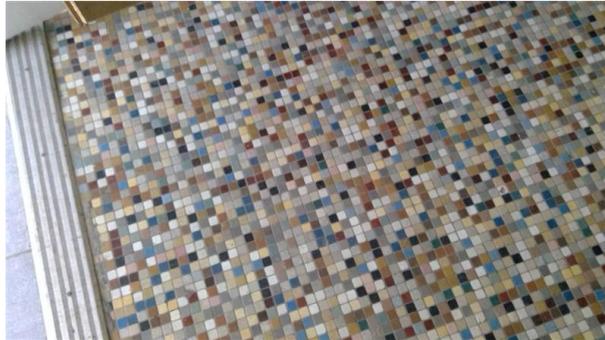
**PRELEVEMENT : P001**

<b>Nom du client</b>	<b>Numéro de dossier</b>	<b>Localisation</b>
	RAAT_P.ALGIS BAT 9	RDJ - Sol Hall d'entrée
<b>Nom de l'opérateur</b>	<b>Date de prélèvement</b>	<b>Matériau</b>
Rabah AYOUAZ	02/03/2021	Colle - Carrelage
<b>Résultat amiante</b>		
absence d'amiante

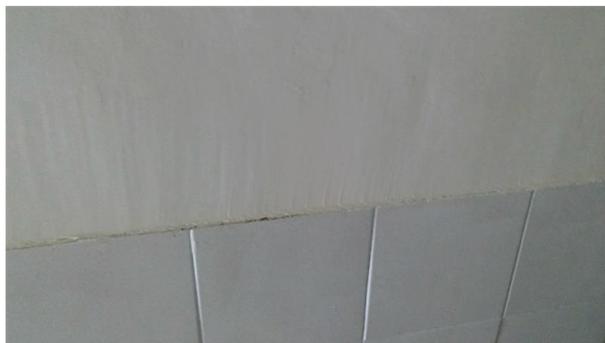
**PRELEVEMENT : P002**

<b>Nom du client</b>	<b>Numéro de dossier</b>	<b>Localisation</b>
	RAAT_P.ALGIS BAT 9	RDJ -Mur Hall d'entrée
<b>Nom de l'opérateur</b>	<b>Date de prélèvement</b>	<b>Matériau</b>
Rabah AYOUAZ	02/03/2021	Colle - Faïence
<b>Résultat amiante</b>		
absence d'amiante

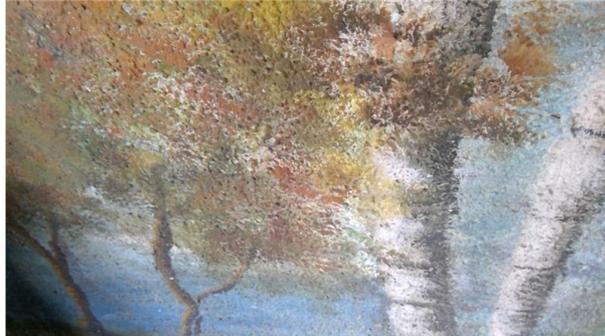
### PRELEVEMENT : P005

Nom du client	Numéro de dossier	Localisation
	RAAT_P.ALGIS BAT 9	RDJ -Mur Extérieur
Nom de l'opérateur	Date de prélèvement	Matériau
Rabah AYOUAZ	02/03/2021	enduit ciment - Peinture
<b>Résultat amiante</b>		
absence d'amiante

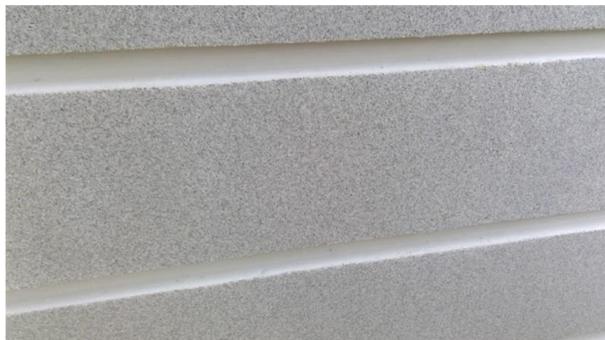
### PRELEVEMENT : P006

Nom du client	Numéro de dossier	Localisation
	RAAT_P.ALGIS BAT 9	RDJ – Mur Extérieur
Nom de l'opérateur	Date de prélèvement	Matériau
Rabah AYOUAZ	02/03/2021	enduit ciment - Peinture
<b>Résultat amiante</b>		
absence d'amiante

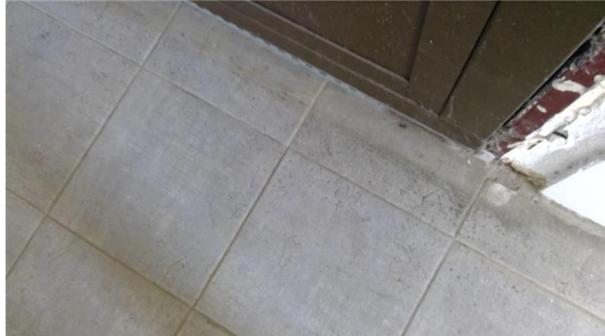
**PRELEVEMENT : P007**

Nom du client	Numéro de dossier	Localisation
	RAAT_P.ALGIS BAT 9	RDS - Sol Circulations
Nom de l'opérateur	Date de prélèvement	Matériau
Rabah AYOUAZ	02/03/2021	Colle - Carrelage
<b>Résultat amiante</b>		
absence d'amiante

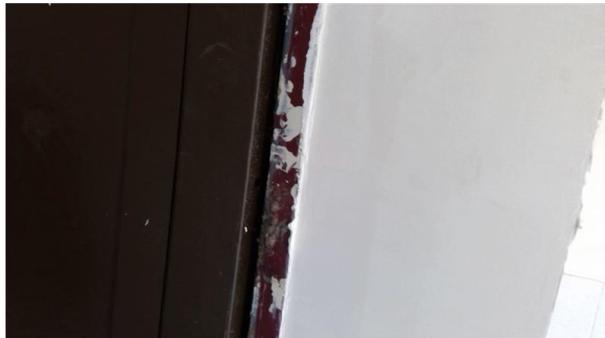
**PRELEVEMENT : P008**

Nom du client	Numéro de dossier	Localisation
	RAAT_P.ALGIS BAT 9	RDS - Mur Circulations
Nom de l'opérateur	Date de prélèvement	Matériau
Rabah AYOUAZ	02/03/2021	Enduit / Plâtre - Peinture
<b>Résultat amiante</b>		
absence d'amiante

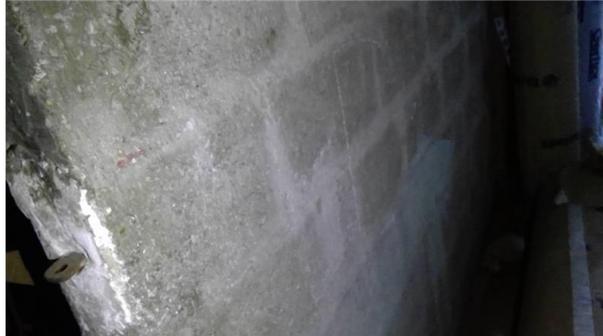
### PRELEVEMENT : P009

Nom du client	Numéro de dossier	Localisation
	RAAT_P.ALGIS BAT 9	RDS – Cloisons Circulations
Nom de l'opérateur	Date de prélèvement	Matériau
Rabah AYOUAZ	02/03/2021	parpaing et colle - Peinture
<b>Résultat amiante</b>		
absence d'amiante

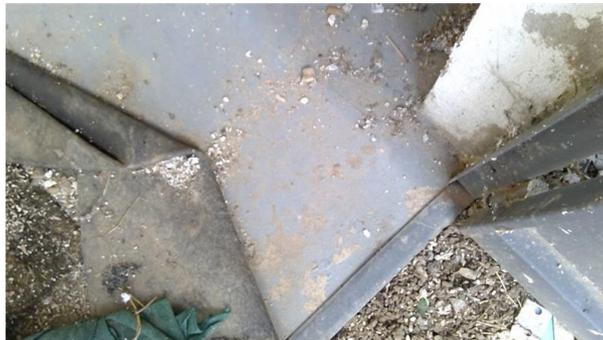
### PRELEVEMENT : P010

Nom du client	Numéro de dossier	Localisation
	RAAT_P.ALGIS BAT 9	RDS - Sol Extérieur
Nom de l'opérateur	Date de prélèvement	Matériau
Rabah AYOUAZ	02/03/2021	Béton - Peinture
<b>Résultat amiante</b>		
absence d'amiante

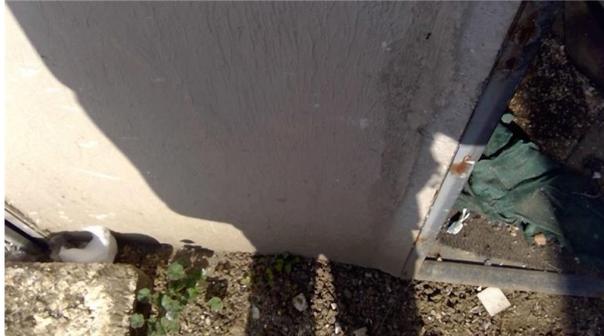
**PRELEVEMENT : P011**

Nom du client	Numéro de dossier	Localisation
	RAAT_P.ALGIS BAT 9	RDS - Mur Extérieur
Nom de l'opérateur	Date de prélèvement	Matériau
Rabah AYOUAZ	02/03/2021	enduit ciment - Peinture
<b>Résultat amiante</b>		
absence d'amiante
