Rapport de mission de repérage des matériaux et produits contenant de l'amiante avant réalisation de travaux

Référence : RAAT_P.ALGIS BAT5

Le 24/02/2021

Adresse : 8 Square PAUL ALGIS 77360 VAIRES-SUR-MARNE

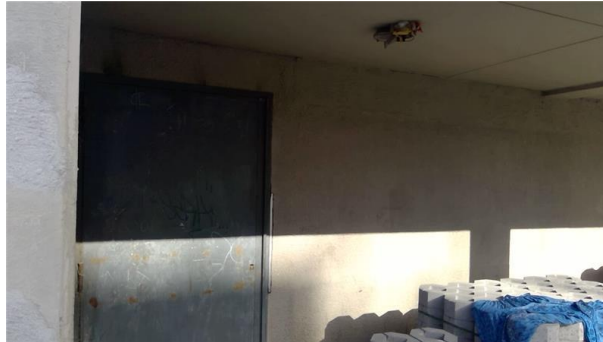
ANNEXE : Fiches d'identification et de cotation
PRELEVEMENT : P001
Emplacement

Nom du client	Numéro de dossier	Localisation
	RAAT_P.ALGIS BAT5	RDC - mur Extérieur
Nom de l'opérateur	Date de prélèvement	Matériau
Rabah AYOUAZ	24/02/2021	Enduit - Peinture
Résultat amiante		
absence d'amiante

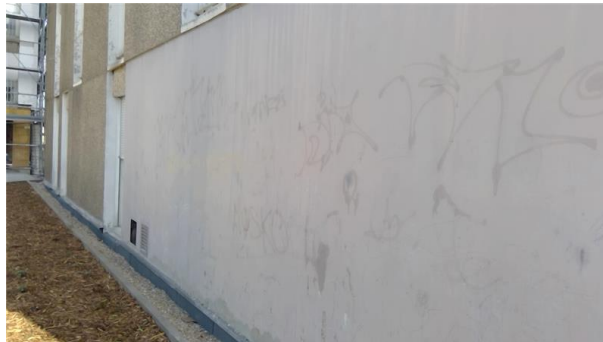
PRELEVEMENT : P002
Emplacement

Nom du client	Numéro de dossier	Localisation
	RAAT_P.ALGIS BAT5	RDC - mur Extérieur
Nom de l'opérateur	Date de prélèvement	Matériau
Rabah AYOUAZ	24/02/2021	Enduit - Peinture
Résultat amiante		
absence d'amiante

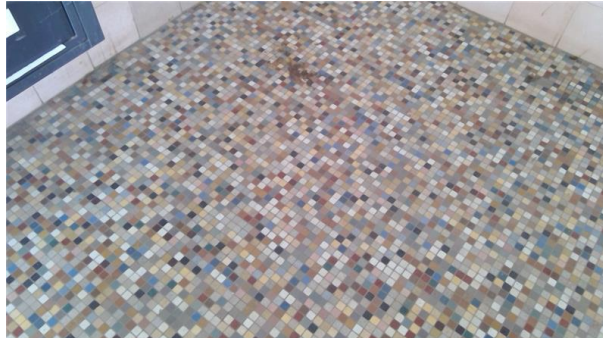
PRELEVEMENT : P003

Nom du client	Numéro de dossier	Localisation
	RAAT_P.ALGIS BAT5	RDC Sol Hall d'entrée
Nom de l'opérateur	Date de prélèvement	Matériau
Rabah AYOUAZ	24/02/2021	Colle - Carrelage
Résultat amiante		
absence d'amiante

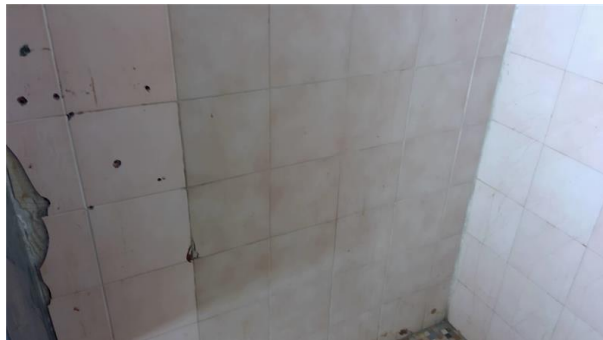
PRELEVEMENT : P004

Nom du client	Numéro de dossier	Localisation
	RAAT_P.ALGIS BAT5	RDC - Mur Hall d'entrée
Nom de l'opérateur	Date de prélèvement	Matériau
Rabah AYOUAZ	24/02/2021	Colle - Faïence
Résultat amiante		
absence d'amiante

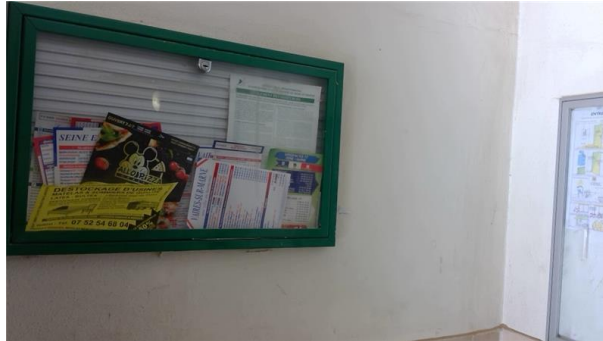
PRELEVEMENT : P005

Nom du client	Numéro de dossier	Localisation
	RAAT_P.ALGIS BAT5	RDC – Mur Hall d'entrée
Nom de l'opérateur	Date de prélèvement	Matériau
Rabah AYOUAZ	24/02/2021	Enduit / Plâtre - Peinture
Résultat amiante		
absence d'amiante

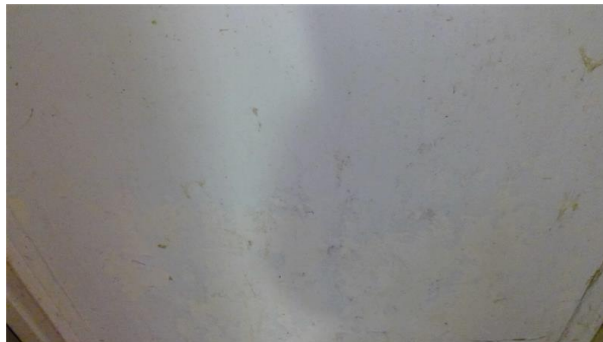
PRELEVEMENT : P006

Nom du client	Numéro de dossier	Localisation
	RAAT_P.ALGIS BAT5	RDC - mur Hall d'entrée
Nom de l'opérateur	Date de prélèvement	Matériau
Rabah AYOUAZ	24/02/2021	Enduit / Plâtre - Peinture
Résultat amiante		
absence d'amiante

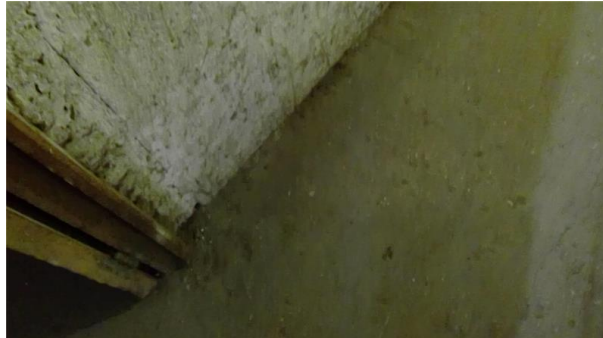
PRELEVEMENT : P007

Nom du client	Numéro de dossier	Localisation
	RAAT_P.ALGIS BAT5	RDS - SOL Circulations
Nom de l'opérateur	Date de prélèvement	Matériau
Rabah AYOUAZ	24/02/2021	Béton
Résultat amiante		
absence d'amiante

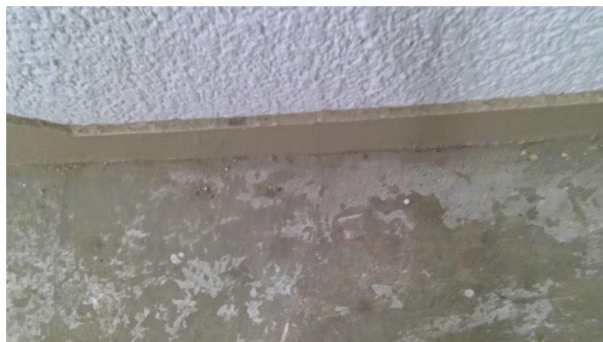
PRELEVEMENT : P008

Nom du client	Numéro de dossier	Localisation
	RAAT_P.ALGIS BAT5	RDS - MUR Circulations
Nom de l'opérateur	Date de prélèvement	Matériau
Rabah AYOUAZ	24/02/2021	Colle - Carrelage
Résultat amiante		
absence d'amiante

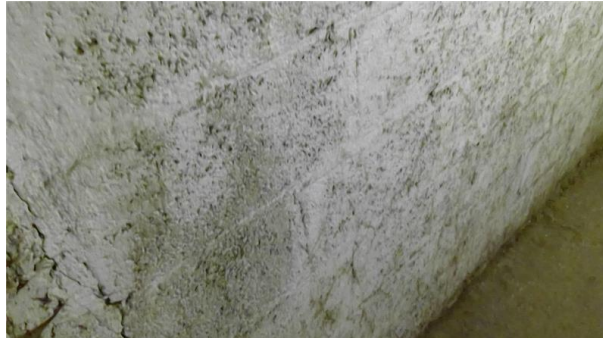
PRELEVEMENT : P009

Nom du client	Numéro de dossier	Localisation
	RAAT_P.ALGIS BAT5	RDS - MUR Circulations
Nom de l'opérateur	Date de prélèvement	Matériau
Rabah AYOUAZ	24/02/2021	Enduit / Plâtre - Peinture
Résultat amiante		
absence d'amiante

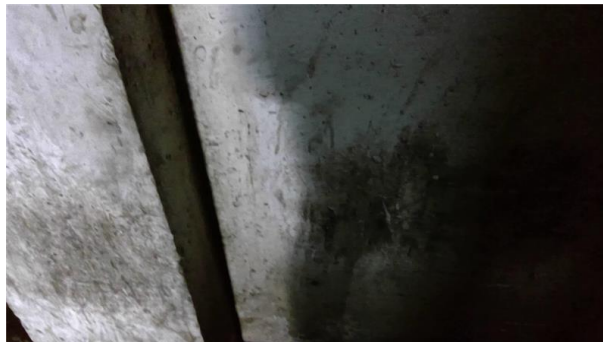
PRELEVEMENT : P010

Nom du client	Numéro de dossier	Localisation
	RAAT_P.ALGIS BAT5	RDS - Mur Circulations
Nom de l'opérateur	Date de prélèvement	Matériau
Rabah AYOUAZ	24/02/2021	enduit et béton - Peinture
Résultat amiante		
absence d'amiante

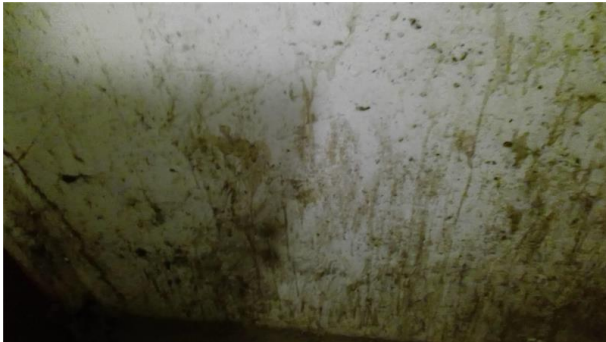
PRELEVEMENT : P011		
Emplacement

Nom du client	Numéro de dossier	Localisation
	RAAT_P.ALGIS BAT5	RDS - MUR Circulations
Nom de l'opérateur	Date de prélèvement	Matériau
Rabah AYOUAZ	24/02/2021	enduit et béton - Peinture
Résultat amiante		
absence d'amiante

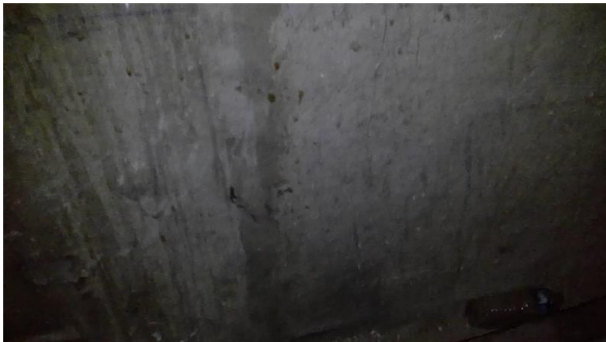
PRELEVEMENT : P012		
Emplacement

Nom du client	Numéro de dossier	Localisation
	RAAT_P.ALGIS BAT5	RDS – Mur Circulations
Nom de l'opérateur	Date de prélèvement	Matériau
Rabah AYOUAZ	24/02/2021	enduit et béton - Peinture
Résultat amiante		
absence d'amiante

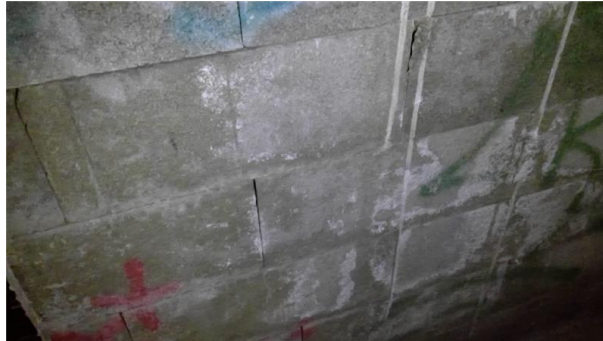
PRELEVEMENT : P013

Nom du client	Numéro de dossier	Localisation
	RAAT_P.ALGIS BAT5	RDS - Cloison Circulations
Nom de l'opérateur	Date de prélèvement	Matériau
Rabah AYOUAZ	24/02/2021	Joint parpaing
Résultat amiante		
absence d'amiante

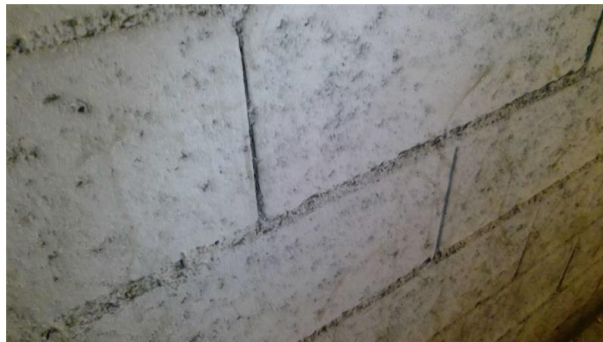
PRELEVEMENT : P014

Nom du client	Numéro de dossier	Localisation
	RAAT_P.ALGIS BAT5	RDS - Cloison Circulations
Nom de l'opérateur	Date de prélèvement	Matériau
Rabah AYOUAZ	24/02/2021	Joint parpaing
Résultat amiante		
absence d'amiante

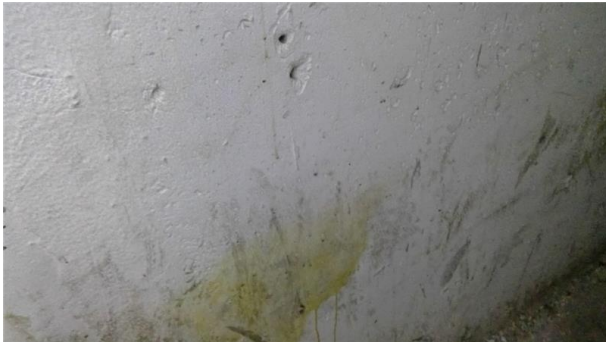
PRELEVEMENT : P015		
Emplacement

Nom du client	Numéro de dossier	Localisation
	RAAT_P.ALGIS BAT5	RDS - Mur Circulations
Nom de l'opérateur	Date de prélèvement	Matériau
Rabah AYOUAZ	24/02/2021	enduit et béton - Peinture
Résultat amiante		
absence d'amiante
