## Rapport de mission de repérage des matériaux et produits contenant de l'amiante avant réalisation de travaux

**Référence : RAAT\_P.ALGIS BAT6**

Adresse : 8 Square PAUL ALGIS 77360 VAIRES-SUR-MARNE

Numéro de lot : BAT 6

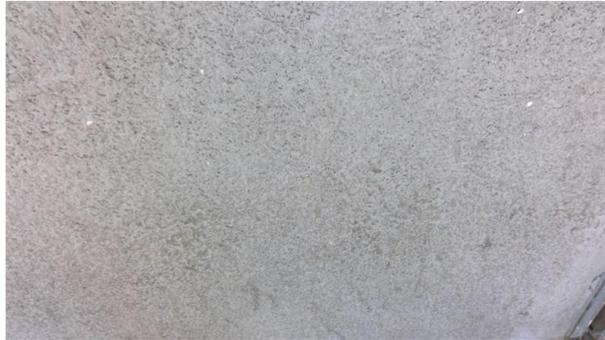
**PRELEVEMENT : P001**

<b>Nom du client</b>	<b>Numéro de dossier</b>	<b>Localisation</b>
	RAAT_P.ALGIS BAT6	RDC - MUR Extérieur
<b>Nom de l'opérateur</b>	<b>Date de prélèvement</b>	<b>Matériau</b>
Rabah AYOUAZ	24/02/2021	enduit - Peinture
<b>Résultat amiante</b>		
absence d'amiante

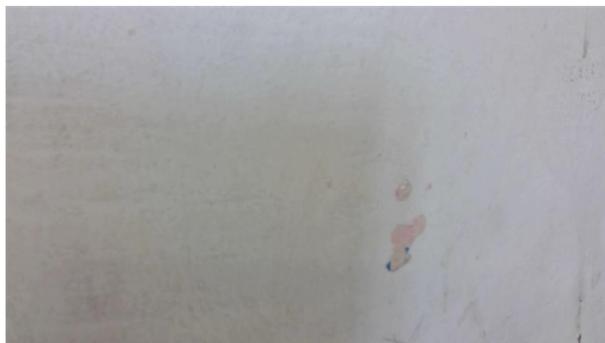
**PRELEVEMENT : P002**

<b>Nom du client</b>	<b>Numéro de dossier</b>	<b>Localisation</b>
	RAAT_P.ALGIS BAT6	RDC - MUR Extérieur
<b>Nom de l'opérateur</b>	<b>Date de prélèvement</b>	<b>Matériau</b>
Rabah AYOUAZ	24/02/2021	enduit - Peinture
<b>Résultat amiante</b>		
absence d'amiante

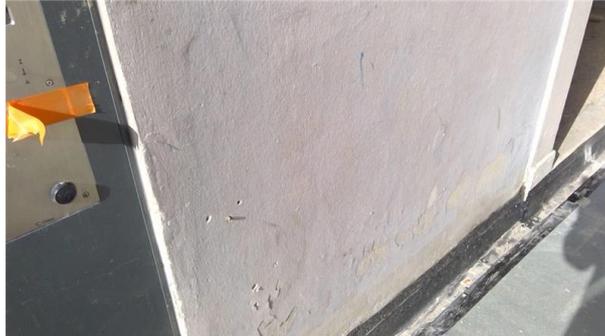
**PRELEVEMENT : P003**

Nom du client	Numéro de dossier	Localisation
	RAAT_P.ALGIS BAT6	RDC - MUR Extérieur( avant ite) Extérieur
Nom de l'opérateur	Date de prélèvement	Matériau
Rabah AYOUAZ	24/02/2021	enduit - Peinture
<b>Résultat amiante</b>		
absence d'amiante

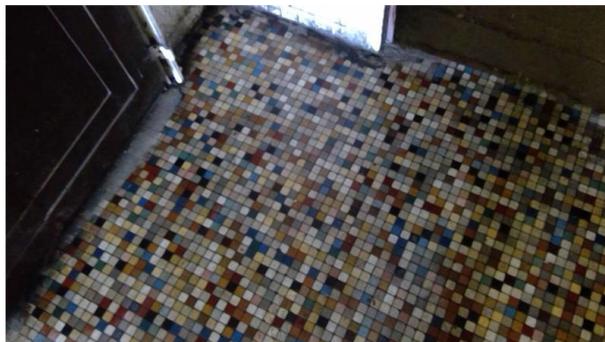
**PRELEVEMENT : P004**

Nom du client	Numéro de dossier	Localisation
	RAAT_P.ALGIS BAT6	RDS - Sol Circulation
Nom de l'opérateur	Date de prélèvement	Matériau
Rabah AYOUAZ	24/02/2021	Colle - Carrelage
<b>Résultat amiante</b>		
absence d'amiante

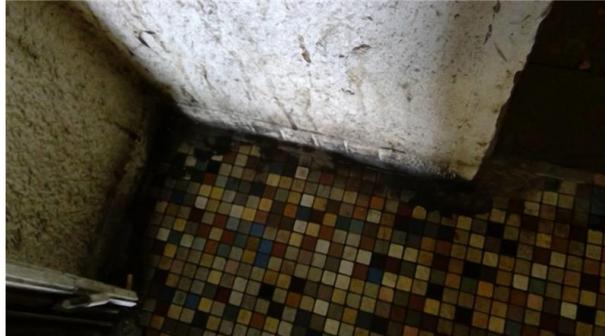
### PRELEVEMENT : P005

N° Local	Local	Elément	Zone	Matériau / Produit	Méthode	référence du prélèvement	état de dégradation abrégé	(AVT2019) Quantification
3	Circulations	Plinthes		Colle - Carrelage	Résultat d'analyse (P005)	P005	MD

Nom du client	Numéro de dossier	Localisation
	RAAT_P.ALGIS BAT6	RDS -Plinthes Circulations
Nom de l'opérateur	Date de prélèvement	Matériau
Rabah AYOUAZ	24/02/2021	Colle - Carrelage
Résultat amiante		
Présence d'amiante (Fibres d'amiante de type chrysotile)

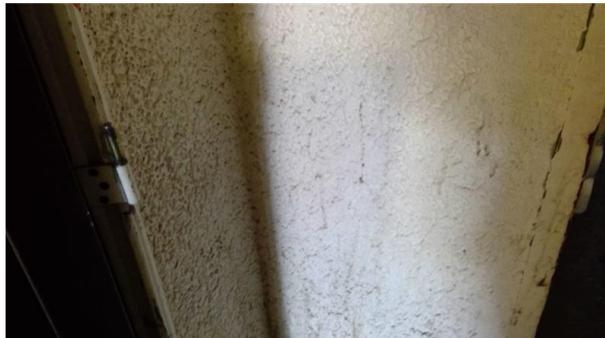
### PRELEVEMENT : P006

Nom du client	Numéro de dossier	Localisation
	RAAT_P.ALGIS BAT6	RDS - mur Circulations
Nom de l'opérateur	Date de prélèvement	Matériau
Rabah AYOUAZ	24/02/2021	Enduit - Peinture
Résultat amiante		
absence d'amiante

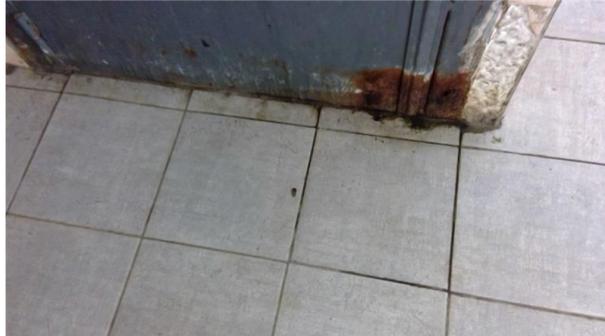
### PRELEVEMENT : P007

Nom du client	Numéro de dossier	Localisation
	RAAT_P.ALGIS BAT6	RDC - Sol Hall d'entrée
Nom de l'opérateur	Date de prélèvement	Matériau
Rabah AYOUAZ	24/02/2021	Colle - Carrelage
<b>Résultat amiante</b>		
absence d'amiante

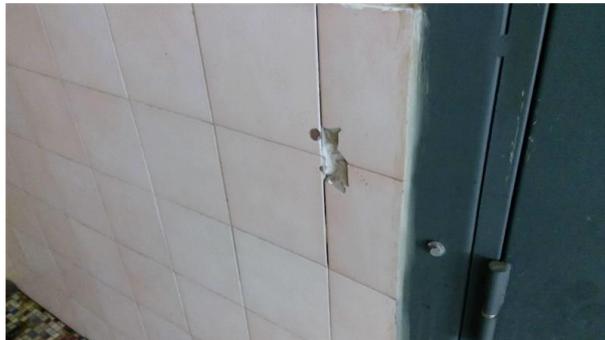
### PRELEVEMENT : P008

Nom du client	Numéro de dossier	Localisation
	RAAT_P.ALGIS BAT6	RDC – Mur Hall d'entrée
Nom de l'opérateur	Date de prélèvement	Matériau
Rabah AYOUAZ	24/02/2021	Colle - Faïence
<b>Résultat amiante</b>		
absence d'amiante

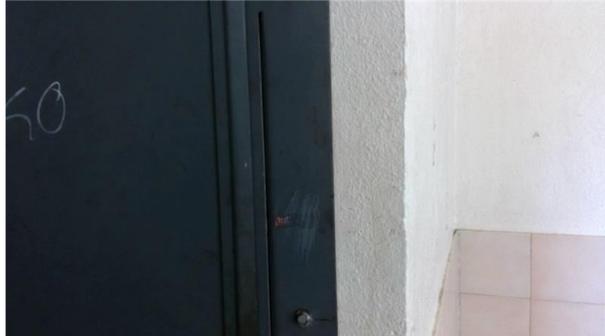
### PRELEVEMENT : P009

Nom du client	Numéro de dossier	Localisation
	RAAT_P.ALGIS BAT6	RDC – Mur Hall d'entrée
Nom de l'opérateur	Date de prélèvement	Matériau
Rabah AYOUAZ	24/02/2021	Enduit - Peinture
<b>Résultat amiante</b>		
absence d'amiante

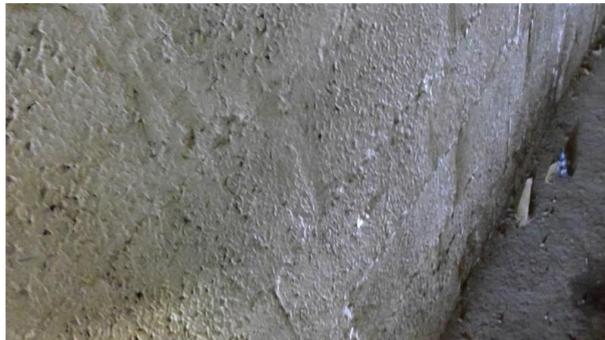
### PRELEVEMENT : P010

Nom du client	Numéro de dossier	Localisation
	RAAT_P.ALGIS BAT6	RDS - Cloison Circulations
Nom de l'opérateur	Date de prélèvement	Matériau
Rabah AYOUAZ	24/02/2021	parpaing et colle
<b>Résultat amiante</b>		
absence d'amiante

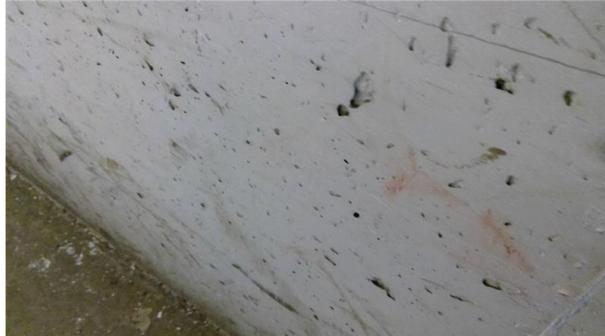
**PRELEVEMENT : P011**

Nom du client	Numéro de dossier	Localisation
	RAAT_P.ALGIS BAT6	RDS - VOILE Extérieur
Nom de l'opérateur	Date de prélèvement	Matériau
Rabah AYOUAZ	24/02/2021	Enduit et béton - Peinture
<b>Résultat amiante</b>		
absence d'amiante

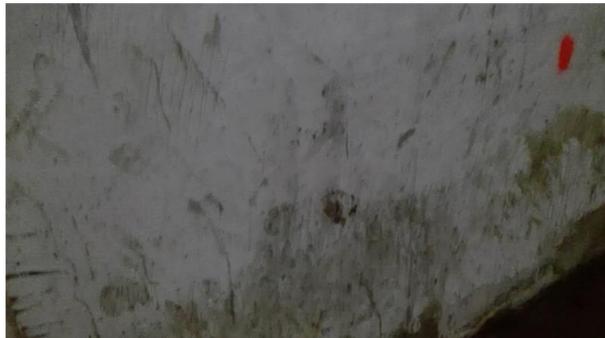
**PRELEVEMENT : P012**

Nom du client	Numéro de dossier	Localisation
	RAAT_P.ALGIS BAT6	RDS - VOILLE Extérieur
Nom de l'opérateur	Date de prélèvement	Matériau
Rabah AYOUAZ	24/02/2021	Enduit et béton - Peinture
<b>Résultat amiante</b>		
absence d'amiante

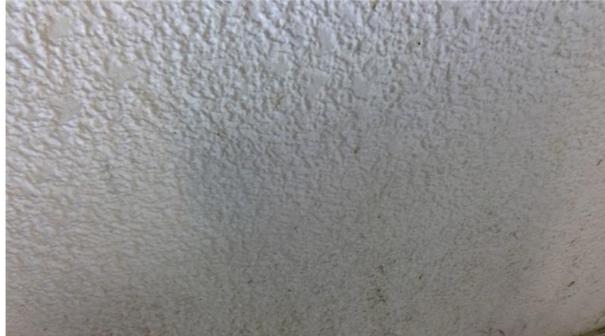
**PRELEVEMENT : P013**

Nom du client	Numéro de dossier	Localisation
	RAAT_P.ALGIS BAT6	RDS - VOILE Extérieur
Nom de l'opérateur	Date de prélèvement	Matériau
Rabah AYOUAZ	24/02/2021	Enduit et béton - Peinture
<b>Résultat amiante</b>		
absence d'amiante

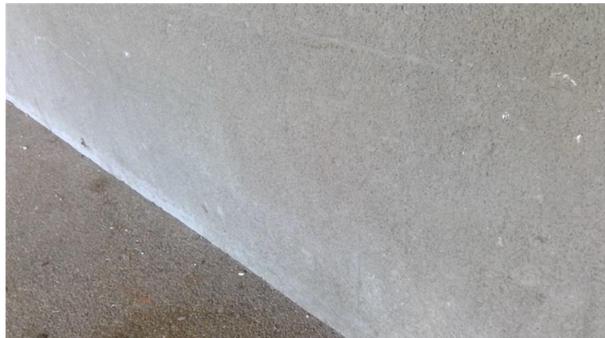
**PRELEVEMENT : P014**

Nom du client	Numéro de dossier	Localisation
	RAAT_P.ALGIS BAT6	RDS-Voile Extérieur
Nom de l'opérateur	Date de prélèvement	Matériau
Rabah AYOUAZ	24/02/2021	Enduit et béton
<b>Résultat amiante</b>		
absence d'amiante

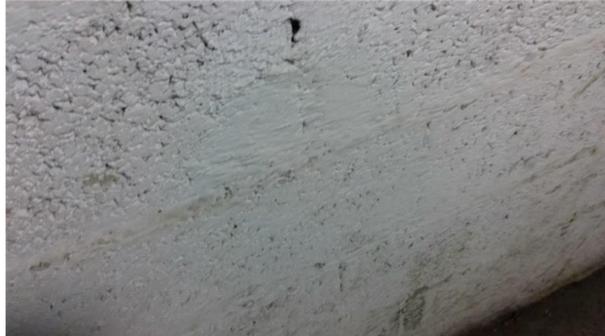
**PRELEVEMENT : P015**

Nom du client	Numéro de dossier	Localisation
	RAAT_P.ALGIS BAT6	RDS - Cloison Circulations
Nom de l'opérateur	Date de prélèvement	Matériau
Rabah AYOUAZ	24/02/2021	Enduit parpaing
<b>Résultat amiante</b>		
absence d'amiante
