## Rapport de mission de repérage des matériaux et produits contenant de l'amiante avant réalisation de travaux

7 SQUARE PAUL ALGIS

77360 VAIRES SUR MARNE

RAPPORT N° :	50DAJ9901	Laboratoire d'Analyses :	ITGA
Repérage réalisé le :	28/02/2019	Adresse laboratoire :	3 RUE ARMAND HERPIN LACROIX - CS 46537 35065 RENNES CEDEX
Accompagnateur :		Numéro d'accréditation :	1-5967
Par :	Mohamed HANNOU	Organisme d'assurance professionnelle :	AXA France
N° certificat :	CPDI4755	Adresse assurance :	313 Terrasses de l'Arche 92727 NANTERRE CEDEX
Date d'obtention :	08/02/2018	N° de contrat d'assurance :	10158549604
Organisme certificateur	I.Cert Parc EDONIA - Bâtiment G - Rue de la Terre Victoria - 35760 SAINT GREGOIRE	Date de validité :	31/12/2019

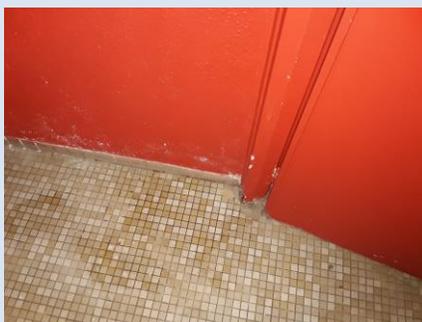
PRELEVEMENT : 50DAJ9901P001			
NOM DU CLIENT	NUMERO DU DOSSIER	PIECE OU LOCAL	
OPH77	50DAJ9901 28/02/2019	WC (RC)	
ELEMENT	DESCRIPTIF DU LABORATOIRE	DATE DE PRELEVEMENT	NOM DE L'OPERATEUR
Carrelage	Colle grise + joint cassant gris non séparable	28/02/2019	HANNOU Mohamed
LOCALISATION		RESULTAT	
Sol		Fr1:Amiante non détecté

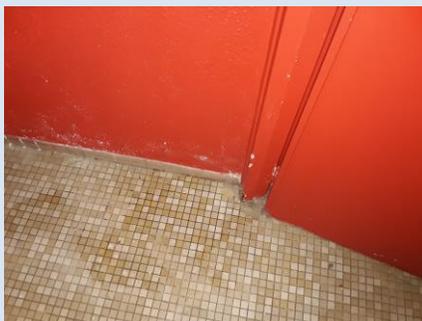
PRELEVEMENT : 50DAJ9901P001			
NOM DU CLIENT	NUMERO DU DOSSIER	PIECE OU LOCAL	
OPH77	50DAJ9901 28/02/2019	WC (RC)	
ELEMENT	DESCRIPTIF DU LABORATOIRE	DATE DE PRELEVEMENT	NOM DE L'OPERATEUR
Carrelage	Carrelage	28/02/2019	HANNOU Mohamed
LOCALISATION		RESULTAT	
Sol		Fr2:Amiante non détecté

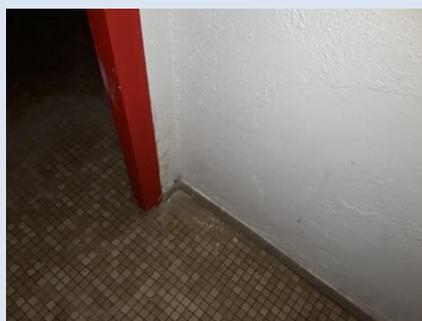
PRELEVEMENT : 50DAJ9901P002			
NOM DU CLIENT	NUMERO DU DOSSIER	PIECE OU LOCAL	
OPH77	50DAJ9901 28/02/2019	WC (RC)	
ELEMENT	DESCRIPTIF DU LABORATOIRE	DATE DE PRELEVEMENT	NOM DE L'OPERATEUR
Plinthes	Colle grise en faible quantité non séparable + peintures multiples	28/02/2019	HANNOU Mohamed
LOCALISATION		RESULTAT	
Mur C		Fr1:Amiante non détecté

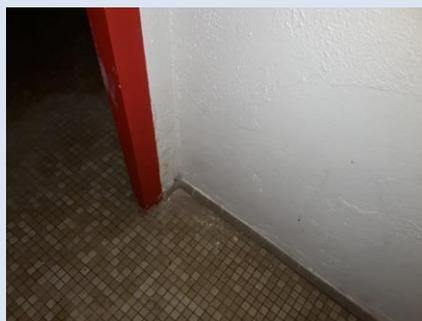
PRELEVEMENT : 50DAJ9901P002			
NOM DU CLIENT	NUMERO DU DOSSIER	PIECE OU LOCAL	
OPH77	50DAJ9901 28/02/2019	WC (RC)	
ELEMENT	DESCRIPTIF DU LABORATOIRE	DATE DE PRELEVEMENT	NOM DE L'OPERATEUR
Plinthes	Carrelage	28/02/2019	HANNOU Mohamed
LOCALISATION		RESULTAT	
Mur C		Fr2:Amiante non détecté

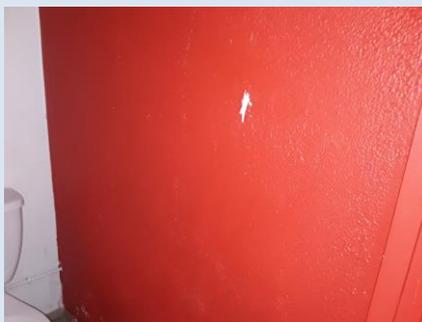
PRELEVEMENT : 50DAJ9901P003			
NOM DU CLIENT	NUMERO DU DOSSIER		PIECE OU LOCAL
OPH77	50DAJ9901 28/02/2019		WC (RC)
ELEMENT	DESCRIPTIF DU LABORATOIRE	DATE DE PRELEVEMENT	NOM DE L'OPERATEUR
Enduit béton	Enduit plâtreux blanc en vrac + peintures multiples non séparable	28/02/2019	HANNOU Mohamed
LOCALISATION		RESULTAT	
Mur B		Amiante non détecté

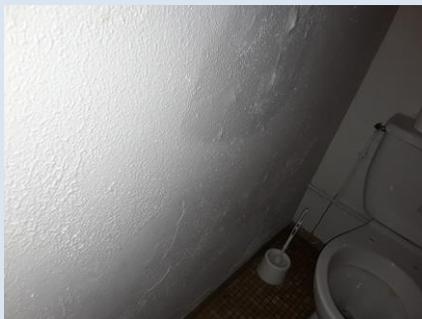
PRELEVEMENT : 50DAJ9901P004			
NOM DU CLIENT	NUMERO DU DOSSIER		PIECE OU LOCAL
OPH77	50DAJ9901 28/02/2019		WC (RC)
ELEMENT	DESCRIPTIF DU LABORATOIRE	DATE DE PRELEVEMENT	NOM DE L'OPERATEUR
Enduit	Enduit plâtreux blanc en vrac + peinture non séparable + matériau gris en faible quantité en vrac non séparable	28/02/2019	HANNOU Mohamed
LOCALISATION		RESULTAT	
Mur A		Amiante non détecté

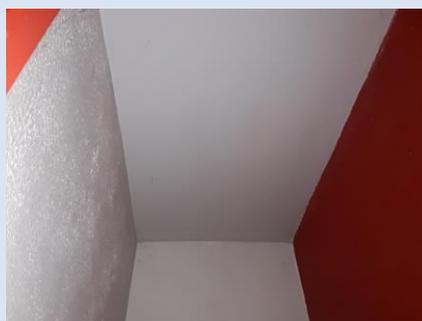
PRELEVEMENT : 50DAJ9901P005			
NOM DU CLIENT	NUMERO DU DOSSIER	PIECE OU LOCAL	
OPH77	50DAJ9901 28/02/2019	WC (RC)	
ELEMENT	DESCRIPTIF DU LABORATOIRE	DATE DE PRELEVEMENT	NOM DE L'OPERATEUR
Enduit béton	Enduit plâtreux blanc en vrac + peinture non séparable	28/02/2019	HANNOU Mohamed
LOCALISATION		RESULTAT	
Plafond		Amiante non détecté

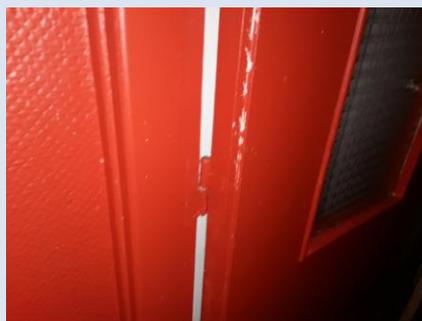
PRELEVEMENT : 50DAJ9901P006			
NOM DU CLIENT	NUMERO DU DOSSIER	PIECE OU LOCAL	
OPH77	50DAJ9901 28/02/2019	WC (RC)	
ELEMENT	DESCRIPTIF DU LABORATOIRE	DATE DE PRELEVEMENT	NOM DE L'OPERATEUR
Peinture	Peintures multiples en vrac	28/02/2019	HANNOU Mohamed
LOCALISATION		RESULTAT	
Porte		Amiante non détecté
