Rapport de mission de repérage des matériaux et produits contenant de l'amiante avant réalisation de travaux

2 SQUARE P. ALGIS
Module 50LAB0203

77360 VAIRES SUR MARNE

RAPPORT N° :	50LAB0203	Laboratoire d'Analyses :	ITGA
Repérage réalisé le :	15/03/2019	Adresse laboratoire :	3 RUE ARMAND HERPIN LACROIX - CS 46537 35065 RENNES CEDEX
Accompagnateur :		Numéro d'accréditation :	1-5967
Par :	Serge TAVARES	Organisme d'assurance professionnelle :	AXA France
N° certificat :	DTI3472	Adresse assurance :	313 Terrasses de l'Arche 92727 NANTERRE CEDEX
Date d'obtention :	20/08/2018	N° de contrat d'assurance :	10158549604
Organisme certificateur		Date de validité :	31/12/2019

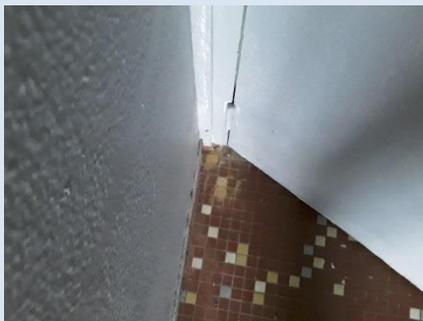
PRELEVEMENT : 50LAB0203P001			
NOM DU CLIENT	NUMERO DU DOSSIER		PIECE OU LOCAL
OPH77	50LAB0203 15/03/2019		Cuisine (RC)
ELEMENT	DESCRIPTIF DU LABORATOIRE	DATE DE PRELEVEMENT	NOM DE L'OPERATEUR
Colle carrelage	Colle grise en faible quantité en vrac + joint cassant gris non séparable	15/03/2019	TAVARES Serge
LOCALISATION		RESULTAT	
Sol		Fr1:Amiante non détecté

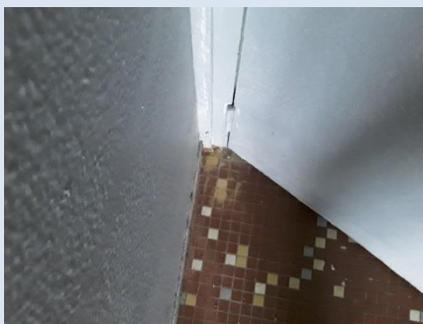
PRELEVEMENT : 50LAB0203P001			
NOM DU CLIENT	NUMERO DU DOSSIER		PIECE OU LOCAL
OPH77	50LAB0203 15/03/2019		Cuisine (RC)
ELEMENT	DESCRIPTIF DU LABORATOIRE	DATE DE PRELEVEMENT	NOM DE L'OPERATEUR
Colle carrelage	Carrelage	15/03/2019	TAVARES Serge
LOCALISATION		RESULTAT	
Sol		Fr2:Amiante non détecté

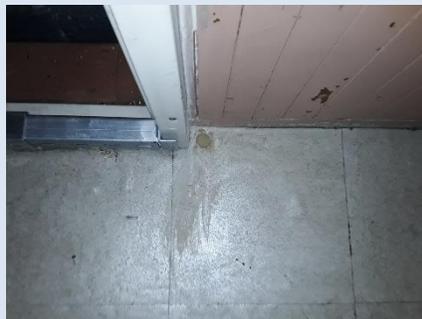
PRELEVEMENT : 50LAB0203P002			
NOM DU CLIENT	NUMERO DU DOSSIER		PIECE OU LOCAL
OPH77	50LAB0203 15/03/2019		Entrée (RC)
ELEMENT	DESCRIPTIF DU LABORATOIRE	DATE DE PRELEVEMENT	NOM DE L'OPERATEUR
Dalle de sol	Revêtement cassant beige	15/03/2019	TAVARES Serge
LOCALISATION		RESULTAT	
Sol		Fr1:Amiante non détecté

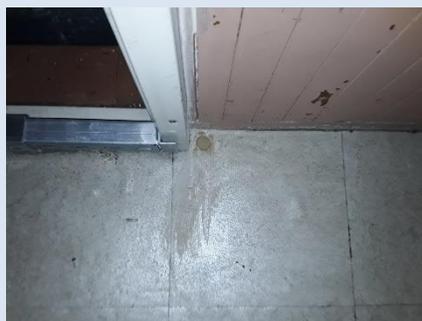
PRELEVEMENT : 50LAB0203P002			
NOM DU CLIENT	NUMERO DU DOSSIER		PIECE OU LOCAL
OPH77	50LAB0203 15/03/2019		Entrée (RC)
ELEMENT	DESCRIPTIF DU LABORATOIRE	DATE DE PRELEVEMENT	NOM DE L'OPERATEUR
Dalle de sol	Ragréage gris en faible quantité non séparable + matériau compact gris hétérogène	15/03/2019	TAVARES Serge
LOCALISATION		RESULTAT	
Sol		Fr2:Amiante non détecté

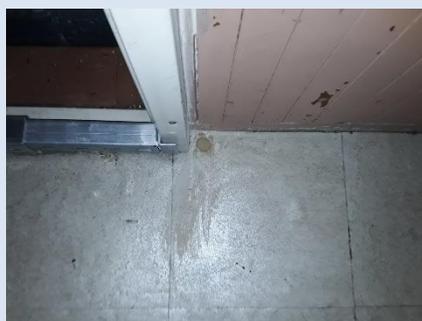
PRELEVEMENT : 50LAB0203P002			
NOM DU CLIENT	NUMERO DU DOSSIER	PIECE OU LOCAL	
OPH77	50LAB0203 15/03/2019	Entrée (RC)	
ELEMENT	DESCRIPTIF DU LABORATOIRE	DATE DE PRELEVEMENT	NOM DE L'OPERATEUR
Dalle de sol	Colle bitumineuse noire non séparable + peinture non séparable	15/03/2019	TAVARES Serge
LOCALISATION		RESULTAT	
Sol		Fr3:Amiante détecté (Chrysotile)

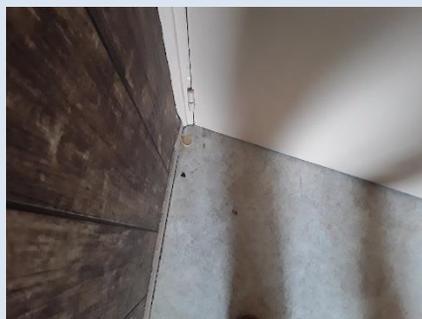
PRELEVEMENT : 50LAB0203P003			
NOM DU CLIENT	NUMERO DU DOSSIER	PIECE OU LOCAL	
OPH77	50LAB0203 15/03/2019	Chambre 2 (RC)	
ELEMENT	DESCRIPTIF DU LABORATOIRE	DATE DE PRELEVEMENT	NOM DE L'OPERATEUR
Revêtement souple	Colle polymère jaune avec couche souple et poussières non séparable + peinture en faible quantité non séparable + dalle dure cassante grise	15/03/2019	TAVARES Serge
LOCALISATION		RESULTAT	
Sol		Fr1:Amiante détecté (Chrysotile)

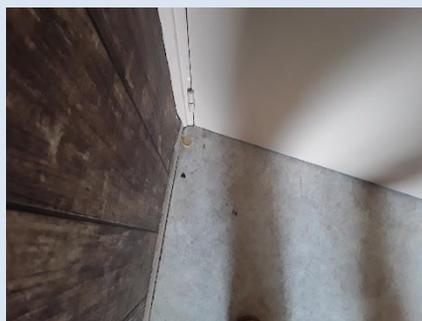
PRELEVEMENT : 50LAB0203P003			
NOM DU CLIENT	NUMERO DU DOSSIER	PIECE OU LOCAL	
OPH77	50LAB0203 15/03/2019	Chambre 2 (RC)	
ELEMENT	DESCRIPTIF DU LABORATOIRE	DATE DE PRELEVEMENT	NOM DE L'OPERATEUR
Revêtement souple	Colle bitumineuse noire + ragréage gris non séparable + matériau blanc en faible quantité hétérogène non séparable	15/03/2019	TAVARES Serge
LOCALISATION		RESULTAT	
Sol		Fr2:Amiante détecté (Chrysotile)

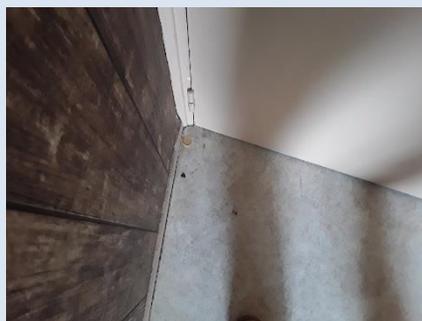
PRELEVEMENT : 50LAB0203P003			
NOM DU CLIENT	NUMERO DU DOSSIER	PIECE OU LOCAL	
OPH77	50LAB0203 15/03/2019	Chambre 2 (RC)	
ELEMENT	DESCRIPTIF DU LABORATOIRE	DATE DE PRELEVEMENT	NOM DE L'OPERATEUR
Revêtement souple	Revêtement souple beige	15/03/2019	TAVARES Serge
LOCALISATION		RESULTAT	
Sol		Fr3:Amiante non détecté

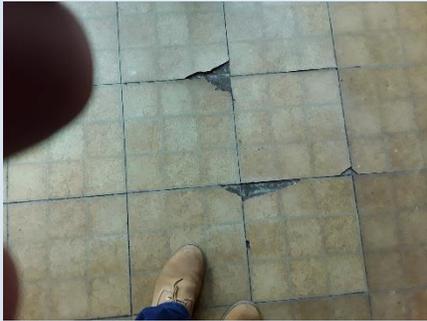
PRELEVEMENT : 50LAB0203P005			
NOM DU CLIENT	NUMERO DU DOSSIER		PIECE OU LOCAL
OPH77	50LAB0203 15/03/2019		Séjour (RC)
ELEMENT	DESCRIPTIF DU LABORATOIRE	DATE DE PRELEVEMENT	NOM DE L'OPERATEUR
Dalle de sol	Revêtement cassant beige + colle polymère incolore avec poussières non séparable	15/03/2019	TAVARES Serge
LOCALISATION		RESULTAT	
Sol		Amiante non détecté	
EMPLACEMENT

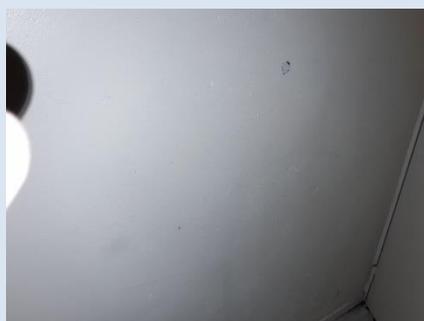
PRELEVEMENT : 50LAB0203P006			
NOM DU CLIENT	NUMERO DU DOSSIER		PIECE OU LOCAL
OPH77	50LAB0203 15/03/2019		Débarras (RC)
ELEMENT	DESCRIPTIF DU LABORATOIRE	DATE DE PRELEVEMENT	NOM DE L'OPERATEUR
Enduit / Peinture béton	Enduit gris en vrac + peinture non séparable	15/03/2019	TAVARES Serge
LOCALISATION		RESULTAT	
Mur A		Amiante non détecté

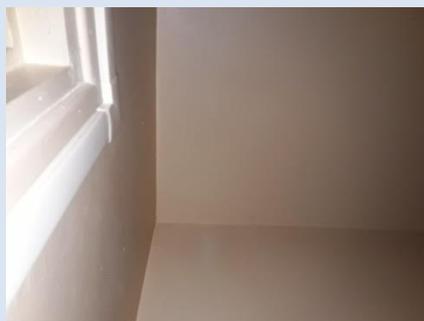
PRELEVEMENT : 50LAB0203P007			
NOM DU CLIENT	NUMERO DU DOSSIER		PIECE OU LOCAL
OPH77	50LAB0203 15/03/2019		Débarras (RC)
ELEMENT	DESCRIPTIF DU LABORATOIRE	DATE DE PRELEVEMENT	NOM DE L'OPERATEUR
Enduit / Peinture béton	Enduit gris en vrac + peinture non séparable	15/03/2019	TAVARES Serge
LOCALISATION		RESULTAT	
Plafond		Amiante non détecté

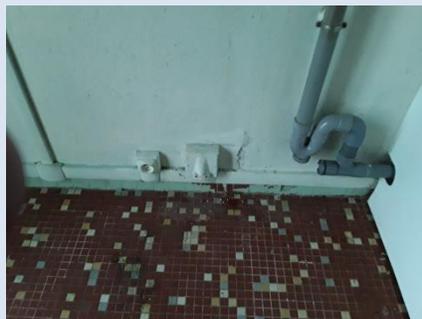
PRELEVEMENT : 50LAB0203P008			
NOM DU CLIENT	NUMERO DU DOSSIER		PIECE OU LOCAL
OPH77	50LAB0203 15/03/2019		Cuisine (RC)
ELEMENT	DESCRIPTIF DU LABORATOIRE	DATE DE PRELEVEMENT	NOM DE L'OPERATEUR
Enduit / Peinture béton	Enduit gris en vrac + peintures multiples non séparable + matériau blanc en faible quantité non séparable	15/03/2019	TAVARES Serge
LOCALISATION		RESULTAT	
Mur B		Amiante non détecté

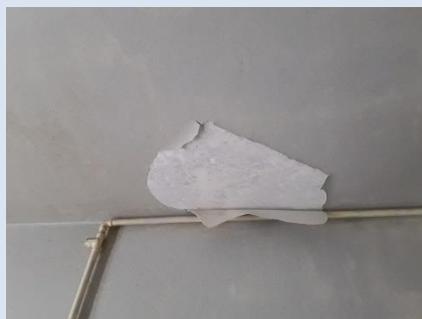
PRELEVEMENT : 50LAB0203P009			
NOM DU CLIENT	NUMERO DU DOSSIER		PIECE OU LOCAL
OPH77	50LAB0203 15/03/2019		Cuisine (RC)
ELEMENT	DESCRIPTIF DU LABORATOIRE	DATE DE PRELEVEMENT	NOM DE L'OPERATEUR
Enduit / Peinture béton	Enduit plâtreux blanc en vrac + peintures multiples non séparable	15/03/2019	TAVARES Serge
LOCALISATION		RESULTAT	
Plafond		Amiante non détecté

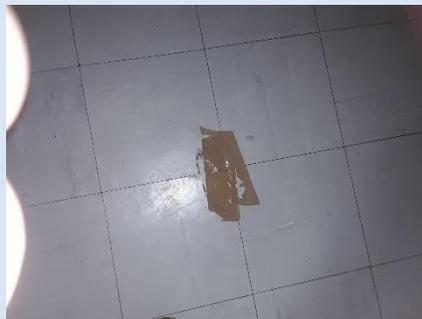
PRELEVEMENT : 50LAB0203P010			
NOM DU CLIENT	NUMERO DU DOSSIER	PIECE OU LOCAL	
OPH77	50LAB0203 15/03/2019	Chambre 1 (RC)	
ELEMENT	DESCRIPTIF DU LABORATOIRE	DATE DE PRELEVEMENT	NOM DE L'OPERATEUR
Dalle de sol	Dalle dure cassante grise	15/03/2019	TAVARES Serge
LOCALISATION		RESULTAT	
Sol		Fr1:Amiante détecté (Chrysotile)

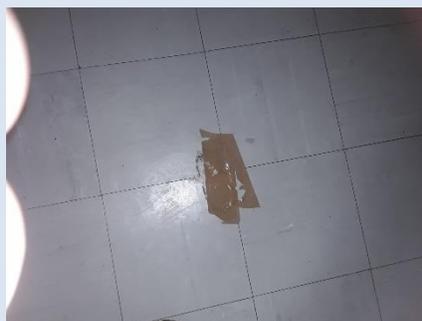
PRELEVEMENT : 50LAB0203P010			
NOM DU CLIENT	NUMERO DU DOSSIER	PIECE OU LOCAL	
OPH77	50LAB0203 15/03/2019	Chambre 1 (RC)	
ELEMENT	DESCRIPTIF DU LABORATOIRE	DATE DE PRELEVEMENT	NOM DE L'OPERATEUR
Dalle de sol	Colle bitumineuse noire + ragréage gris en vrac non séparable	15/03/2019	TAVARES Serge
LOCALISATION		RESULTAT	
Sol		Fr2:Amiante détecté (Chrysotile)
