Rapport de mission de repérage des matériaux et produits contenant de l'amiante avant réalisation de travaux

3 SQUARE PAUL ALGIS

MODULE 50RAC0001
77360 VAIRES SUR MARNE

RAPPORT N° :	50RAC0001	Laboratoire d'Analyses :	ITGA
Repérage réalisé le :	04/03/2019	Adresse laboratoire :	3 RUE ARMAND HERPIN LACROIX - CS 46537 35065 RENNES CEDEX
Accompagnateur :		Numéro d'accréditation :	1-5967
Par :	Serge TAVARES	Organisme d'assurance professionnelle :	AXA France
N° certificat :	DTI3472	Adresse assurance :	313 Terrasses de l'Arche 92727 NANTERRE CEDEX
Date d'obtention :	20/08/2018	N° de contrat d'assurance :	10158549604
Organisme certificateur		Date de validité :	31/12/2019

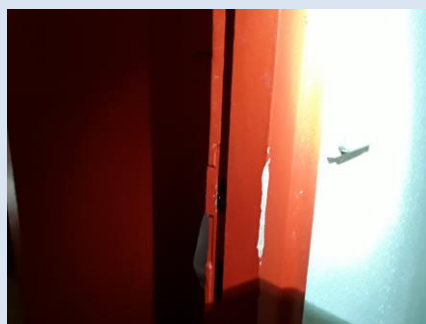
PRELEVEMENT : 50RAC0001P002			
NOM DU CLIENT	NUMERO DU DOSSIER		PIECE OU LOCAL
OPH77	50RAC0001 04/03/2019		WC (RC)
ELEMENT	DESCRIPTIF DU LABORATOIRE	DATE DE PRELEVEMENT	NOM DE L'OPERATEUR
Peinture	Bois en faible quantité non séparable + peinture non séparable	04/03/2019	TAVARES Serge
LOCALISATION		RESULTAT	
Porte		Amiante non détecté

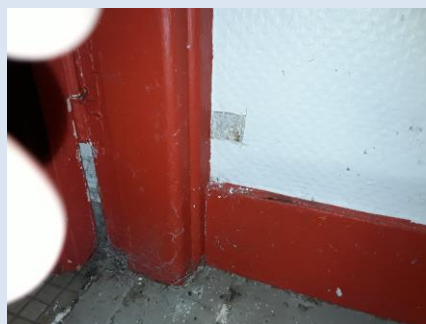
PRELEVEMENT : 50RAC0001P003			
NOM DU CLIENT	NUMERO DU DOSSIER		PIECE OU LOCAL
OPH77	50RAC0001 04/03/2019		Salle d'eau (RC)
ELEMENT	DESCRIPTIF DU LABORATOIRE	DATE DE PRELEVEMENT	NOM DE L'OPERATEUR
Enduit / Peinture béton	Enduit plâtreux blanc non séparable + toile fibreuse blanche non séparable + peintures multiples non séparable	04/03/2019	TAVARES Serge
LOCALISATION		RESULTAT	
Murs		Amiante non détecté

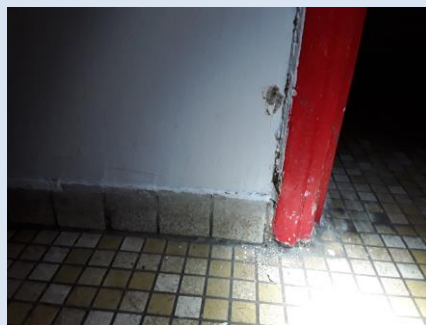
PRELEVEMENT : 50RAC0001P004			
NOM DU CLIENT	NUMERO DU DOSSIER		PIECE OU LOCAL
OPH77	50RAC0001 04/03/2019		Salle d'eau (RC)
ELEMENT	DESCRIPTIF DU LABORATOIRE	DATE DE PRELEVEMENT	NOM DE L'OPERATEUR
Enduit / Peinture	Enduit plâtreux blanc en vrac non séparable + peintures multiples non séparable	04/03/2019	TAVARES Serge
LOCALISATION		RESULTAT	
Murs		Amiante non détecté
