## Rapport de mission de repérage des matériaux et produits contenant de l'amiante avant réalisation de travaux

### 7 SQUARE GUY MOQUET

77290 MITRY MORY

RAPPORT N° :	51LAG0102	Laboratoire d'Analyses :	ITGA
Repérage réalisé le :	01/02/2019	Adresse laboratoire :	3 RUE ARMAND HERPIN LACROIX - CS 46537 35065 RENNES CEDEX
Accompagnateur :		Numéro d'accréditation :	1-5967
Par :	Frédéric RAUH	Organisme d'assurance professionnelle :	AXA France
N° certificat :	8053284	Adresse assurance :	313 Terrasses de l'Arche 92727 NANTERRE CEDEX
Date d'obtention :	12/06/2017	N° de contrat d'assurance :	10158549604
Organisme certificateur	BUREAU VERITAS 60 avenue du Général de Gualle - Immeuble le Guillaumet - 92046 PARIS LA DEFENSE	Date de validité :	31/12/2019

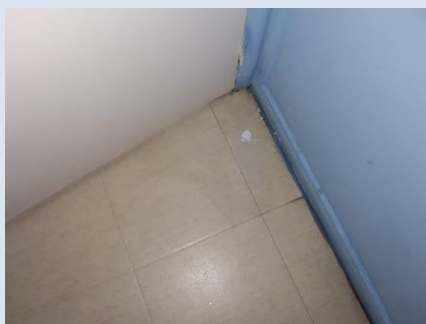
PRELEVEMENT : 51LAG0102P001			
NOM DU CLIENT	NUMERO DU DOSSIER		PIECE OU LOCAL
OPH77	51LAG0102 01/02/2019		Entrée (RC)
ELEMENT	DESCRIPTIF DU LABORATOIRE	DATE DE PRELEVEMENT	NOM DE L'OPERATEUR
Colle	Revêtement souple beige + matériau compact gris hétérogène	01/02/2019	RAUH Frédéric
LOCALISATION		RESULTAT	
Sol		Fr1:Amiante non détecté

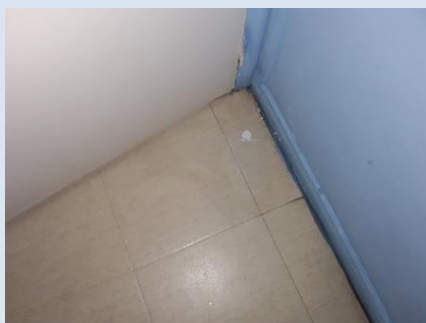
PRELEVEMENT : 51LAG0102P001			
NOM DU CLIENT	NUMERO DU DOSSIER		PIECE OU LOCAL
OPH77	51LAG0102 01/02/2019		Entrée (RC)
ELEMENT	DESCRIPTIF DU LABORATOIRE	DATE DE PRELEVEMENT	NOM DE L'OPERATEUR
Colle	Colle polymère jaune non séparable + dalle dure cassante beige	01/02/2019	RAUH Frédéric
LOCALISATION		RESULTAT	
Sol		Fr2:Amiante détecté (Chrysotile)

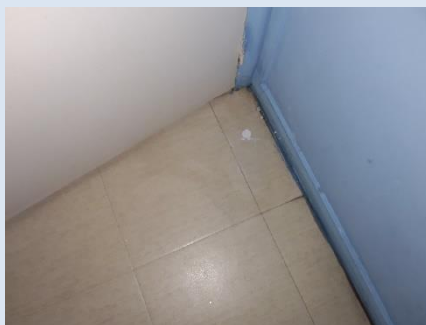
PRELEVEMENT : 51LAG0102P001			
NOM DU CLIENT	NUMERO DU DOSSIER	PIECE OU LOCAL	
OPH77	51LAG0102 01/02/2019	Entrée (RC)	
ELEMENT	DESCRIPTIF DU LABORATOIRE	DATE DE PRELEVEMENT	NOM DE L'OPERATEUR
Colle	Colle bitumineuse noire + ragréage gris non séparable	01/02/2019	RAUH Frédéric
LOCALISATION		RESULTAT	
Sol		Fr3:Amiante détecté (Chrysotile)

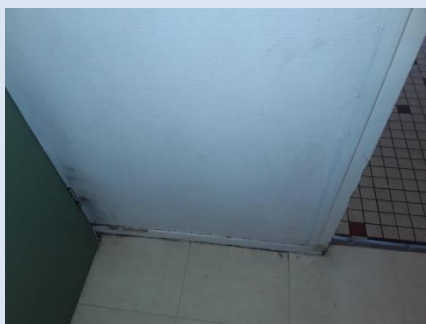
PRELEVEMENT : 51LAG0102P002			
NOM DU CLIENT	NUMERO DU DOSSIER	PIECE OU LOCAL	
OPH77	51LAG0102 01/02/2019	Entrée (RC)	
ELEMENT	DESCRIPTIF DU LABORATOIRE	DATE DE PRELEVEMENT	NOM DE L'OPERATEUR
Enduit / Peinture plaque de plâtre	Enduit plâtreux blanc	01/02/2019	RAUH Frédéric
LOCALISATION		RESULTAT	
Mur A		Fr1:Amiante non détecté

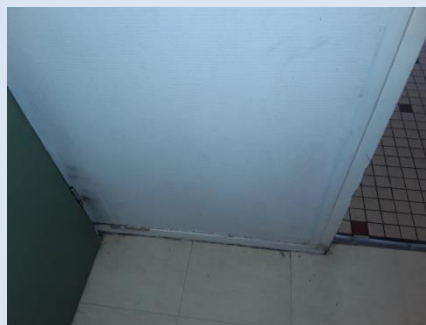
PRELEVEMENT : 51LAG0102P002			
NOM DU CLIENT	NUMERO DU DOSSIER		PIECE OU LOCAL
OPH77	51LAG0102 01/02/2019		Entrée (RC)
ELEMENT	DESCRIPTIF DU LABORATOIRE	DATE DE PRELEVEMENT	NOM DE L'OPERATEUR
Enduit / Peinture plaque de plâtre	Peinture	01/02/2019	RAUH Frédéric
LOCALISATION		RESULTAT	
Mur A		Fr2:Amiante non détecté

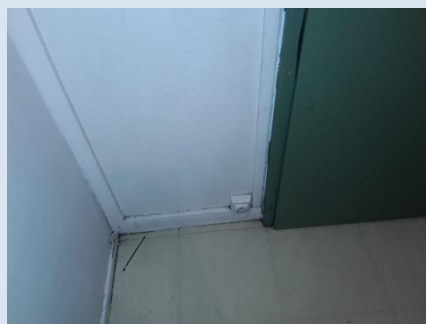
PRELEVEMENT : 51LAG0102P003			
NOM DU CLIENT	NUMERO DU DOSSIER		PIECE OU LOCAL
OPH77	51LAG0102 01/02/2019		Entrée (RC)
ELEMENT	DESCRIPTIF DU LABORATOIRE	DATE DE PRELEVEMENT	NOM DE L'OPERATEUR
Enduit / Peinture béton	Enduit plâtreux blanc en vrac + peinture non séparable	01/02/2019	RAUH Frédéric
LOCALISATION		RESULTAT	
Mur D		Amiante non détecté

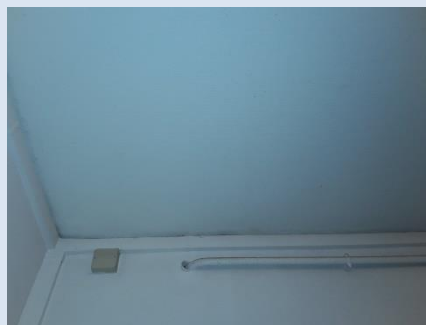
PRELEVEMENT : 51LAG0102P004			
NOM DU CLIENT	NUMERO DU DOSSIER	PIECE OU LOCAL	
OPH77	51LAG0102 01/02/2019	Entrée (RC)	
ELEMENT	DESCRIPTIF DU LABORATOIRE	DATE DE PRELEVEMENT	NOM DE L'OPERATEUR
Enduit / Peinture béton	Enduit plâtreux blanc en vrac + peinture non séparable	01/02/2019	RAUH Frédéric
LOCALISATION		RESULTAT	
Plafond		Amiante non détecté

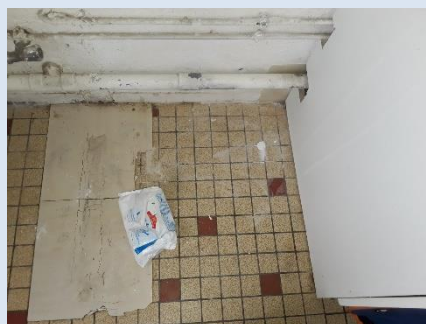
PRELEVEMENT : 51LAG0102P005			
NOM DU CLIENT	NUMERO DU DOSSIER	PIECE OU LOCAL	
OPH77	51LAG0102 01/02/2019	Cuisine (RC)	
ELEMENT	DESCRIPTIF DU LABORATOIRE	DATE DE PRELEVEMENT	NOM DE L'OPERATEUR
Carrelage	Colle grise non séparable + joint cassant gris non séparable + matériau compact gris hétérogène	01/02/2019	RAUH Frédéric
LOCALISATION		RESULTAT	
Sol		Fr1:Amiante non détecté

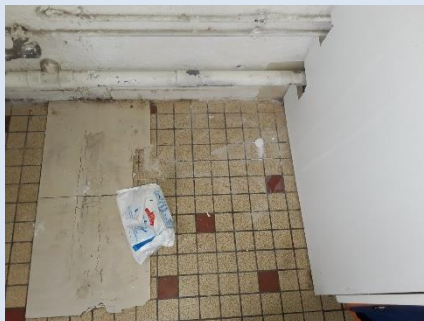
PRELEVEMENT : 51LAG0102P005			
NOM DU CLIENT	NUMERO DU DOSSIER	PIECE OU LOCAL	
OPH77	51LAG0102 01/02/2019	Cuisine (RC)	
ELEMENT	DESCRIPTIF DU LABORATOIRE	DATE DE PRELEVEMENT	NOM DE L'OPERATEUR
Carrelage	Carrelage	01/02/2019	RAUH Frédéric
LOCALISATION		RESULTAT	
Sol		Fr2:Amiante non détecté

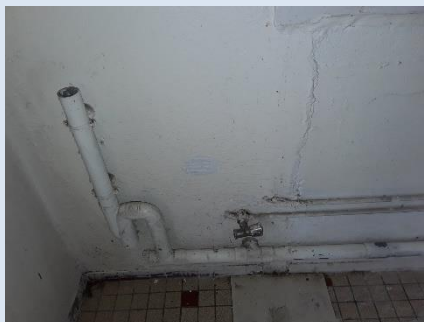
PRELEVEMENT : 51LAG0102P006			
NOM DU CLIENT	NUMERO DU DOSSIER	PIECE OU LOCAL	
OPH77	51LAG0102 01/02/2019	Cuisine (RC)	
ELEMENT	DESCRIPTIF DU LABORATOIRE	DATE DE PRELEVEMENT	NOM DE L'OPERATEUR
Enduit / Peinture plaque de plâtre	Matériau gris en vrac hétérogène	01/02/2019	RAUH Frédéric
LOCALISATION		RESULTAT	
Mur C		Fr1:Amiante non détecté

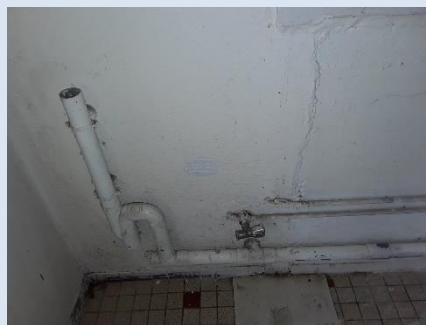
PRELEVEMENT : 51LAG0102P006			
NOM DU CLIENT	NUMERO DU DOSSIER		PIECE OU LOCAL
OPH77	51LAG0102 01/02/2019		Cuisine (RC)
ELEMENT	DESCRIPTIF DU LABORATOIRE	DATE DE PRELEVEMENT	NOM DE L'OPERATEUR
Enduit / Peinture plaque de plâtre	Enduit plâtreux blanc + peintures multiples non séparable + toile fibreuse blanche non séparable	01/02/2019	RAUH Frédéric
LOCALISATION		RESULTAT	
Mur C		Fr2:Amiante non détecté

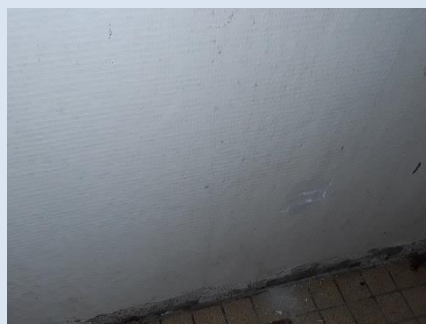
PRELEVEMENT : 51LAG0102P007			
NOM DU CLIENT	NUMERO DU DOSSIER		PIECE OU LOCAL
OPH77	51LAG0102 01/02/2019		Cuisine (RC)
ELEMENT	DESCRIPTIF DU LABORATOIRE	DATE DE PRELEVEMENT	NOM DE L'OPERATEUR
Enduit / Peinture béton	Matériau gris non séparable + enduit plâtreux blanc + peintures multiples non séparable	01/02/2019	RAUH Frédéric
LOCALISATION		RESULTAT	
Mur B		Amiante non détecté

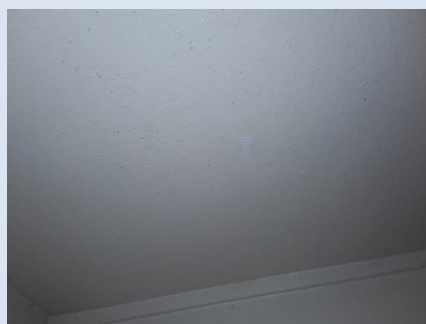
PRELEVEMENT : 51LAG0102P008			
NOM DU CLIENT	NUMERO DU DOSSIER		PIECE OU LOCAL
OPH77	51LAG0102 01/02/2019		Cuisine (RC)
ELEMENT	DESCRIPTIF DU LABORATOIRE	DATE DE PRELEVEMENT	NOM DE L'OPERATEUR
Enduit / Peinture béton	Matériau gris en vrac hétérogène	01/02/2019	RAUH Frédéric
LOCALISATION		RESULTAT	
Plafond		Fr1:Amiante détecté (Chrysotile)

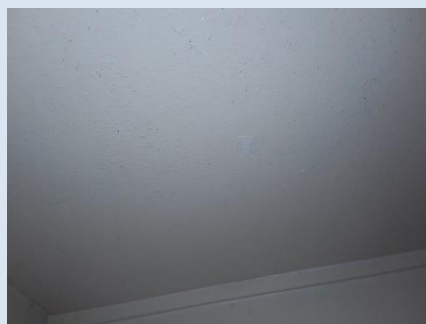
PRELEVEMENT : 51LAG0102P008			
NOM DU CLIENT	NUMERO DU DOSSIER		PIECE OU LOCAL
OPH77	51LAG0102 01/02/2019		Cuisine (RC)
ELEMENT	DESCRIPTIF DU LABORATOIRE	DATE DE PRELEVEMENT	NOM DE L'OPERATEUR
Enduit / Peinture béton	Enduit plâtreux blanc + peintures multiples non séparable	01/02/2019	RAUH Frédéric
LOCALISATION		RESULTAT	
Plafond		Fr2:Amiante non détecté

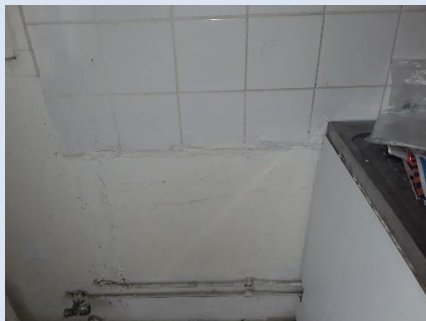
PRELEVEMENT : 51LAG0102P009			
NOM DU CLIENT	NUMERO DU DOSSIER		PIECE OU LOCAL
OPH77	51LAG0102 01/02/2019		Cuisine (RC)
ELEMENT	DESCRIPTIF DU LABORATOIRE	DATE DE PRELEVEMENT	NOM DE L'OPERATEUR
Colle faïence	Couche plâtreuse blanche	01/02/2019	RAUH Frédéric
LOCALISATION		RESULTAT	
Mur C		Fr1:Amiante non détecté

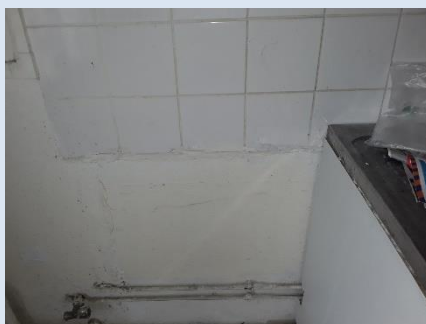
PRELEVEMENT : 51LAG0102P009			
NOM DU CLIENT	NUMERO DU DOSSIER		PIECE OU LOCAL
OPH77	51LAG0102 01/02/2019		Cuisine (RC)
ELEMENT	DESCRIPTIF DU LABORATOIRE	DATE DE PRELEVEMENT	NOM DE L'OPERATEUR
Colle faïence	Matériau compact gris hétérogène	01/02/2019	RAUH Frédéric
LOCALISATION		RESULTAT	
Mur C		Fr2:Amiante non détecté

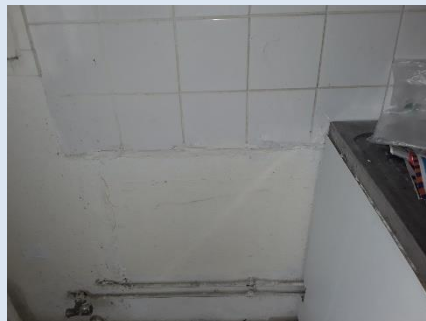
PRELEVEMENT : 51LAG0102P009			
NOM DU CLIENT	NUMERO DU DOSSIER	PIECE OU LOCAL	
OPH77	51LAG0102 01/02/2019	Cuisine (RC)	
ELEMENT	DESCRIPTIF DU LABORATOIRE	DATE DE PRELEVEMENT	NOM DE L'OPERATEUR
Colle faïence	Carrelage	01/02/2019	RAUH Frédéric
LOCALISATION		RESULTAT	
Mur C		Fr3:Amiante non détecté

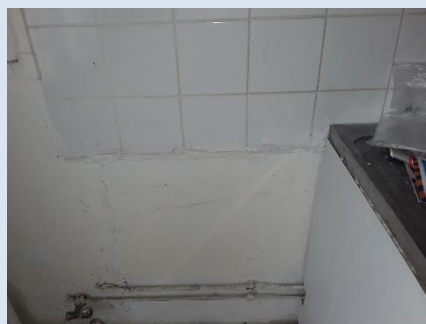
PRELEVEMENT : 51LAG0102P009			
NOM DU CLIENT	NUMERO DU DOSSIER	PIECE OU LOCAL	
OPH77	51LAG0102 01/02/2019	Cuisine (RC)	
ELEMENT	DESCRIPTIF DU LABORATOIRE	DATE DE PRELEVEMENT	NOM DE L'OPERATEUR
Colle faïence	Colle beige	01/02/2019	RAUH Frédéric
LOCALISATION		RESULTAT	
Mur C		Fr4:Amiante non détecté

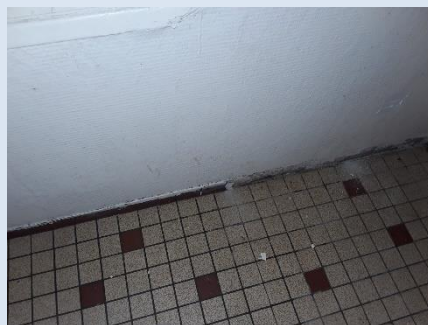
PRELEVEMENT : 51LAG0102P010			
NOM DU CLIENT	NUMERO DU DOSSIER		PIECE OU LOCAL
OPH77	51LAG0102 01/02/2019		Cuisine (RC)
ELEMENT	DESCRIPTIF DU LABORATOIRE	DATE DE PRELEVEMENT	NOM DE L'OPERATEUR
Colle plinthe	Colle beige + matériau gris en vrac hétérogène non séparable	01/02/2019	RAUH Frédéric
LOCALISATION		RESULTAT	
Mur A		Fr1:Amiante détecté (Chrysotile)

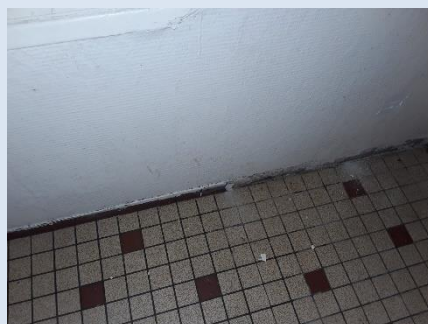
PRELEVEMENT : 51LAG0102P010			
NOM DU CLIENT	NUMERO DU DOSSIER		PIECE OU LOCAL
OPH77	51LAG0102 01/02/2019		Cuisine (RC)
ELEMENT	DESCRIPTIF DU LABORATOIRE	DATE DE PRELEVEMENT	NOM DE L'OPERATEUR
Colle plinthe	Peinture	01/02/2019	RAUH Frédéric
LOCALISATION		RESULTAT	
Mur A		Fr2:Amiante non détecté

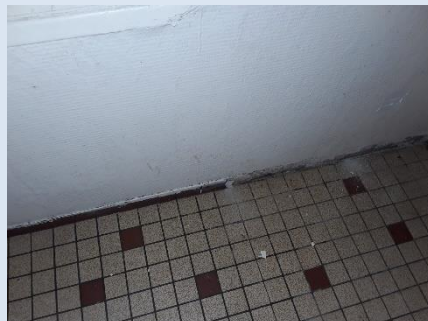
PRELEVEMENT : 51LAG0102P010			
NOM DU CLIENT	NUMERO DU DOSSIER		PIECE OU LOCAL
OPH77	51LAG0102 01/02/2019		Cuisine (RC)
ELEMENT	DESCRIPTIF DU LABORATOIRE	DATE DE PRELEVEMENT	NOM DE L'OPERATEUR
Colle plinthe	Carrelage	01/02/2019	RAUH Frédéric
LOCALISATION		RESULTAT	
Mur A		Fr3:Amiante non détecté
