Rapport de mission de repérage des matériaux et produits contenant de l'amiante avant réalisation de travaux

1 SQUARE G.MOQUET

77290 MITRY MORY

RAPPORT N° :	51LAA0001	Laboratoire d'Analyses :	ITGA
Repérage réalisé le :	31/10/2017	Adresse laboratoire :	3 RUE ARMAND HERPIN LACROIX - CS 46537 35065 RENNES CEDEX
Accompagnateur :		Numéro d'accréditation :	1-5967
Par :	Yanik FOURNEAU	Organisme d'assurance professionnelle :	ALLIANZ
N° certificat :	CPDI3682	Adresse assurance :	Direction Opérations Entreprises 5C Esplanade Charles de Gaulle 33081 BORDEAUX CEDEX
Date d'obtention :	13/10/2017	N° de contrat d'assurance :	55897385
Organisme certificateur	I.CERT PARC EDONIA - BAT G - RUE DE LA TERRE VICTORIA - 35760 SAINT GREGOIRE	Date de validité :	31/12/2017

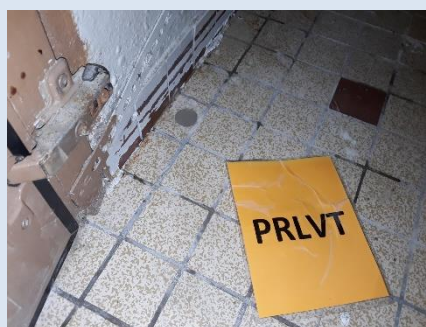
PRELEVEMENT : 51LAA0001P001			
NOM DU CLIENT	NUMERO DU DOSSIER		PIECE OU LOCAL
OPH77	51LAA0001 31/10/2017		Cuisine
ELEMENT	DESCRIPTIF DU LABORATOIRE	DATE DE PRELEVEMENT	NOM DE L'OPERATEUR
Carrelage	Colle grise non séparable + matériau compact gris hétérogène + carrelage + matériau souple rose en faible quantité non séparable	31/10/2017	FOURNEAU Yanik
LOCALISATION		RESULTAT	
Sol		Amiante non détecté

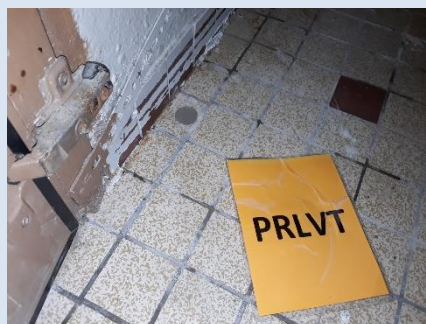
Cuisine		Plinthes	Colle grise non séparable + matériau gris en vrac hétérogène non séparable	Mur A	51LAA0001P002	ZSO	BON ETAT	Fr1:Présence de fibres d'amiante (*)
Cuisine		Plinthes	Colle grise non séparable + matériau gris	Mur D	51LAA0001P002	ZSO	BON ETAT	Fr1:Présence de fibres

PRELEVEMENT : 51LAA0001P002			
NOM DU CLIENT	NUMERO DU DOSSIER		PIECE OU LOCAL
OPH77	51LAA0001 31/10/2017		Cuisine
ELEMENT	DESCRIPTIF DU LABORATOIRE	DATE DE PRELEVEMENT	NOM DE L'OPERATEUR
Plinthes	Colle grise non séparable + matériau gris en vrac hétérogène non séparable	31/10/2017	FOURNEAU Yanik
LOCALISATION		RESULTAT	
Mur A		Fr1:Présence de fibres d'amiante (*)

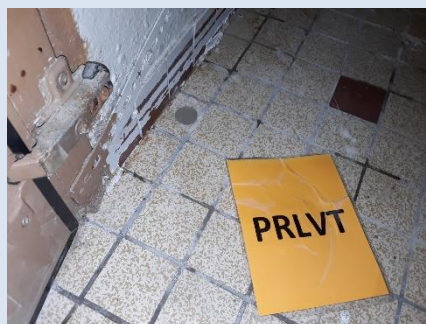
PRELEVEMENT : 51LAA0001P003			
NOM DU CLIENT	NUMERO DU DOSSIER		PIECE OU LOCAL
OPH77	51LAA0001 31/10/2017		Cuisine
ELEMENT	DESCRIPTIF DU LABORATOIRE	DATE DE PRELEVEMENT	NOM DE L'OPERATEUR
Faïence 1	Colle beige non séparable + matériau compact gris hétérogène + carrelage	31/10/2017	FOURNEAU Yanik
LOCALISATION		RESULTAT	
Mur A		Amiante non détecté

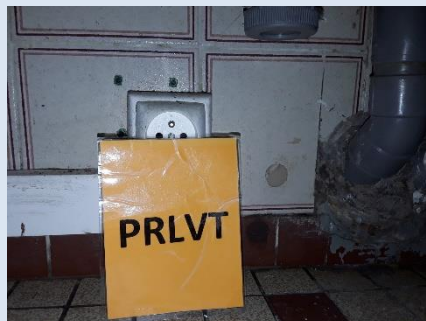
PRELEVEMENT : 51LAA0001P004			
NOM DU CLIENT	NUMERO DU DOSSIER		PIECE OU LOCAL
OPH77	51LAA0001 31/10/2017		Cuisine
ELEMENT	DESCRIPTIF DU LABORATOIRE	DATE DE PRELEVEMENT	NOM DE L'OPERATEUR
Faïence 2	Colle beige + carrelage	31/10/2017	FOURNEAU Yanik
LOCALISATION		RESULTAT	
Mur D		Amiante non détecté

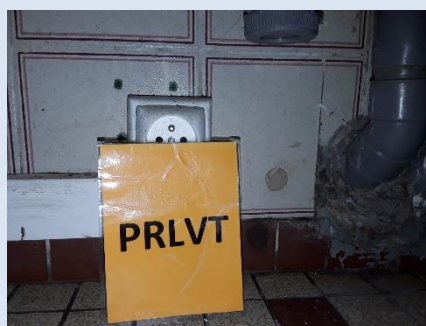
PRELEVEMENT : 51LAA0001P005			
NOM DU CLIENT	NUMERO DU DOSSIER		PIECE OU LOCAL
OPH77	51LAA0001 31/10/2017		Cuisine
ELEMENT	DESCRIPTIF DU LABORATOIRE	DATE DE PRELEVEMENT	NOM DE L'OPERATEUR
Faïence 1	Colle beige en vrac + carrelage	31/10/2017	FOURNEAU Yanik
LOCALISATION		RESULTAT	
Mur D		Amiante non détecté

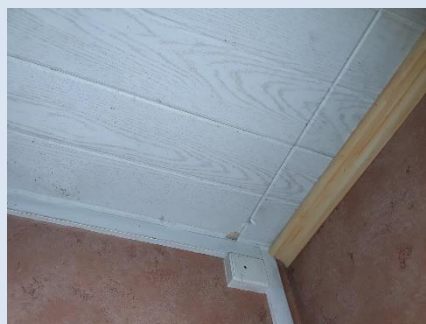
PRELEVEMENT : 51LAA0001P006			
NOM DU CLIENT	NUMERO DU DOSSIER	PIECE OU LOCAL	
OPH77	51LAA0001 31/10/2017	Cuisine	
ELEMENT	DESCRIPTIF DU LABORATOIRE	DATE DE PRELEVEMENT	NOM DE L'OPERATEUR
Dalle de polystyrènes	Polystyrène + matériau beige en faible quantité non séparable	31/10/2017	FOURNEAU Yanik
LOCALISATION		RESULTAT	
Plafond		Amiante non détecté

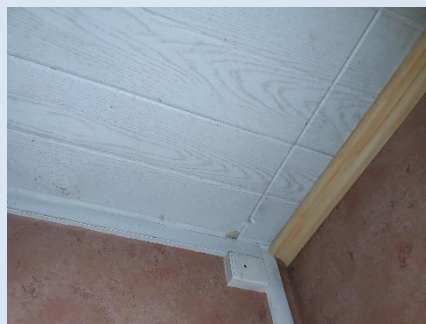
PRELEVEMENT : 51LAA0001P007			
NOM DU CLIENT	NUMERO DU DOSSIER	PIECE OU LOCAL	
OPH77	51LAA0001 31/10/2017	Cuisine	
ELEMENT	DESCRIPTIF DU LABORATOIRE	DATE DE PRELEVEMENT	NOM DE L'OPERATEUR
Enduit / Peinture	Matériau gris en vrac hétérogène non séparable + enduit plâtreux blanc en vrac non séparable + peinture en vrac non séparable	31/10/2017	FOURNEAU Yanik
LOCALISATION		RESULTAT	
Mur D		Amiante non détecté

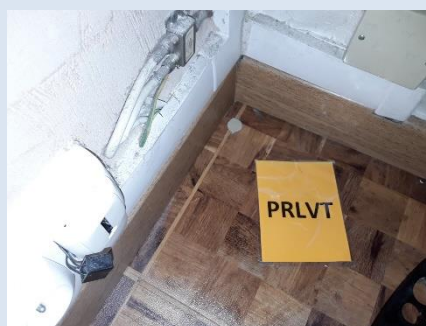
PRELEVEMENT : 51LAA0001P008			
NOM DU CLIENT	NUMERO DU DOSSIER	PIECE OU LOCAL	
OPH77	51LAA0001 31/10/2017	Séjour	
ELEMENT	DESCRIPTIF DU LABORATOIRE	DATE DE PRELEVEMENT	NOM DE L'OPERATEUR
Dalle de sol	Revêtement cassant beige + revêtement cassant marron + colle polymère jaune non séparable + ragréage gris en faible quantité non séparable + matériau compact gris hétérogène + matériau beige en vrac non séparable	31/10/2017	FOURNEAU Yanik
LOCALISATION		RESULTAT	
Sol		Amiante non détecté

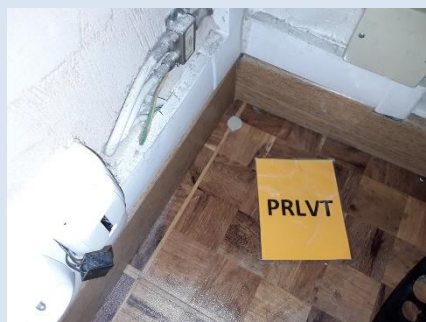
PRELEVEMENT : 51LAA0001P009			
NOM DU CLIENT	NUMERO DU DOSSIER	PIECE OU LOCAL	
OPH77	51LAA0001 31/10/2017	Séjour	
ELEMENT	DESCRIPTIF DU LABORATOIRE	DATE DE PRELEVEMENT	NOM DE L'OPERATEUR
Enduit / Peinture	Enduit plâtreux blanc en vrac non séparable + papier non séparable + peinture en vrac non séparable	31/10/2017	FOURNEAU Yanik
LOCALISATION		RESULTAT	
Mur B		Amiante non détecté

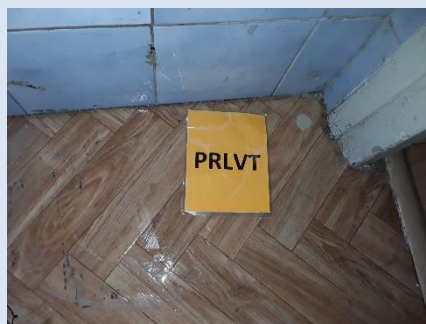
PRELEVEMENT : 51LAA0001P010			
NOM DU CLIENT	NUMERO DU DOSSIER	PIECE OU LOCAL	
OPH77	51LAA0001 31/10/2017	WC	
ELEMENT	DESCRIPTIF DU LABORATOIRE	DATE DE PRELEVEMENT	NOM DE L'OPERATEUR
Revêtement souple	Revêtement souple beige + colle polymère jaune non séparable + matériau compact gris + matériau compact beige	31/10/2017	FOURNEAU Yanik
LOCALISATION		RESULTAT	
Sol		Amiante non détecté

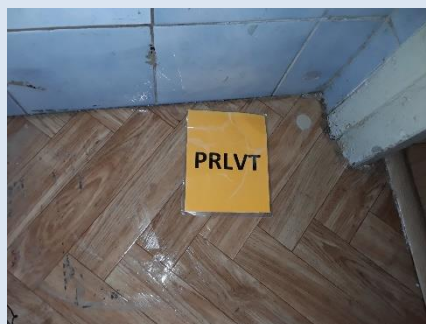
PRELEVEMENT : 51LAA0001P011			
NOM DU CLIENT	NUMERO DU DOSSIER	PIECE OU LOCAL	
OPH77	51LAA0001 31/10/2017	WC	
ELEMENT	DESCRIPTIF DU LABORATOIRE	DATE DE PRELEVEMENT	NOM DE L'OPERATEUR
Faïence 1	Colle beige + carrelage	31/10/2017	FOURNEAU Yanik
LOCALISATION		RESULTAT	
Mur C		Amiante non détecté

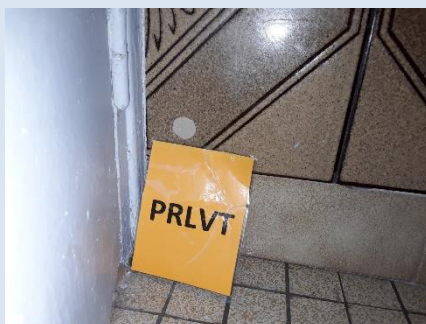
PRELEVEMENT : 51LAA0001P012			
NOM DU CLIENT	NUMERO DU DOSSIER	PIECE OU LOCAL	
OPH77	51LAA0001 31/10/2017	Salle de bains	
ELEMENT	DESCRIPTIF DU LABORATOIRE	DATE DE PRELEVEMENT	NOM DE L'OPERATEUR
Faïence 1	Colle beige non séparable + papier non séparable + carrelage en vrac non séparable	31/10/2017	FOURNEAU Yanik
LOCALISATION		RESULTAT	
Mur A		Amiante non détecté

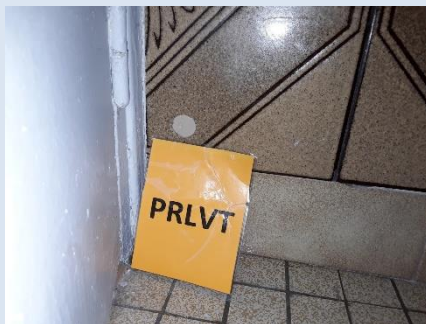
PRELEVEMENT : 51LAA0001P013			
NOM DU CLIENT	NUMERO DU DOSSIER	PIECE OU LOCAL	
OPH77	51LAA0001 31/10/2017	Salle de bains	
ELEMENT	DESCRIPTIF DU LABORATOIRE	DATE DE PRELEVEMENT	NOM DE L'OPERATEUR
Enduit / Peinture	Matériau gris en vrac hétérogène non séparable + enduit plâtreux blanc en faible quantité en vrac non séparable + peinture en vrac non séparable	31/10/2017	FOURNEAU Yanik
LOCALISATION		RESULTAT	
Mur B		Amiante non détecté

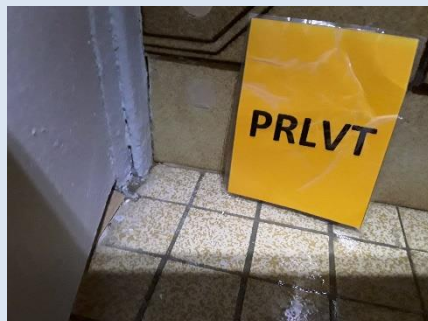
PRELEVEMENT : 51LAA0001P014			
NOM DU CLIENT	NUMERO DU DOSSIER		PIECE OU LOCAL
OPH77	51LAA0001 31/10/2017		Salle de bains
ELEMENT	DESCRIPTIF DU LABORATOIRE	DATE DE PRELEVEMENT	NOM DE L'OPERATEUR
Plinthes	Colle beige + carrelage	31/10/2017	FOURNEAU Yanik
LOCALISATION		RESULTAT	
Mur A		Amiante non détecté

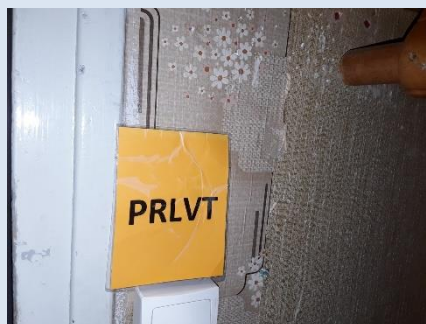
PRELEVEMENT : 51LAA0001P016

NOM DU CLIENT	NUMERO DU DOSSIER	PIECE OU LOCAL	
OPH77	51LAA0001 31/10/2017	Cellier	
ELEMENT	DESCRIPTIF DU LABORATOIRE	DATE DE PRELEVEMENT	NOM DE L'OPERATEUR
Enduit / Peinture	Enduit plâtreux blanc en vrac non séparable + matériau rouge en vrac non séparable	31/10/2017	FOURNEAU Yanik
LOCALISATION		RESULTAT	
Mur A		Amiante non détecté

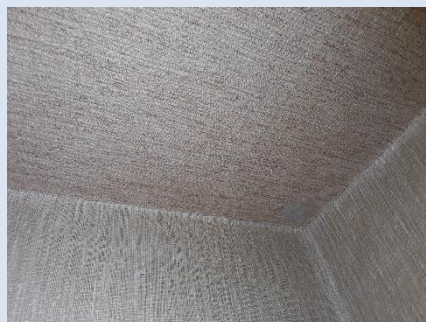
PRELEVEMENT : 51LAA0001P017

NOM DU CLIENT	NUMERO DU DOSSIER	PIECE OU LOCAL	
OPH77	51LAA0001 31/10/2017	Cellier	
ELEMENT	DESCRIPTIF DU LABORATOIRE	DATE DE PRELEVEMENT	NOM DE L'OPERATEUR
Enduit / Peinture	Enduit plâtreux blanc en vrac non séparable + papier en faible quantité non séparable + peinture en vrac non séparable	31/10/2017	FOURNEAU Yanik
LOCALISATION		RESULTAT	
Plafond		Amiante non détecté

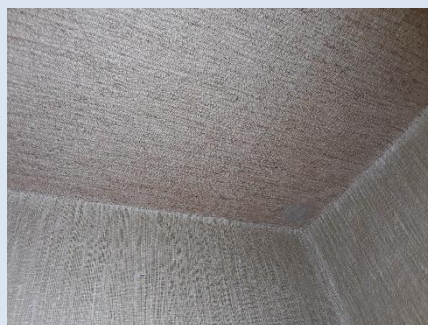
Chambre 2		Enduit / Calicot	Matériau plâtreux blanc avec couche cartonnée non séparable + enduit plâtreux blanc non séparable + papier non séparable +	Mur B	51LAA0001P018	ZSO	BON ETAT	Amiante détecté (Chrysotile)

PRELEVEMENT : 51LAA0001P018			
NOM DU CLIENT	NUMERO DU DOSSIER	PIECE OU LOCAL	
OPH77	51LAA0001 31/10/2017	Chambre 1	
ELEMENT	DESCRIPTIF DU LABORATOIRE	DATE DE PRELEVEMENT	NOM DE L'OPERATEUR
Enduit / Calicot	Matériau plâtreux blanc avec couche cartonnée non séparable + enduit plâtreux blanc non séparable + papier non séparable + peinture non séparable	31/10/2017	FOURNEAU Yanik
LOCALISATION		RESULTAT	
Mur B		Amiante détecté (Chrysotile)

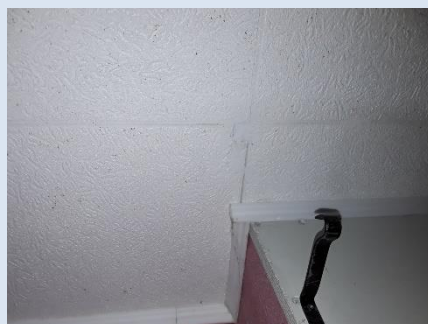
PRELEVEMENT : 51LAA0001P019			
NOM DU CLIENT	NUMERO DU DOSSIER	PIECE OU LOCAL	
OPH77	51LAA0001 31/10/2017	Chambre 1	
ELEMENT	DESCRIPTIF DU LABORATOIRE	DATE DE PRELEVEMENT	NOM DE L'OPERATEUR
Dalle de polystyrènes	Polystyrène + papier en faible quantité non séparable + matériau plâtreux blanc en faible quantité en vrac non séparable	31/10/2017	FOURNEAU Yanik
LOCALISATION		RESULTAT	
Plafond		Amiante non détecté
