Rapport de repérage des matériaux et produits contenant de l'amiante avant réalisation de travaux dans un immeuble bâti

2
2, Square G. Moquet - Logement 2
ESC AB
77290 MITRY

Date du rapport : 11/09/2020

51LAB0102 11/09/2020 - 05:17

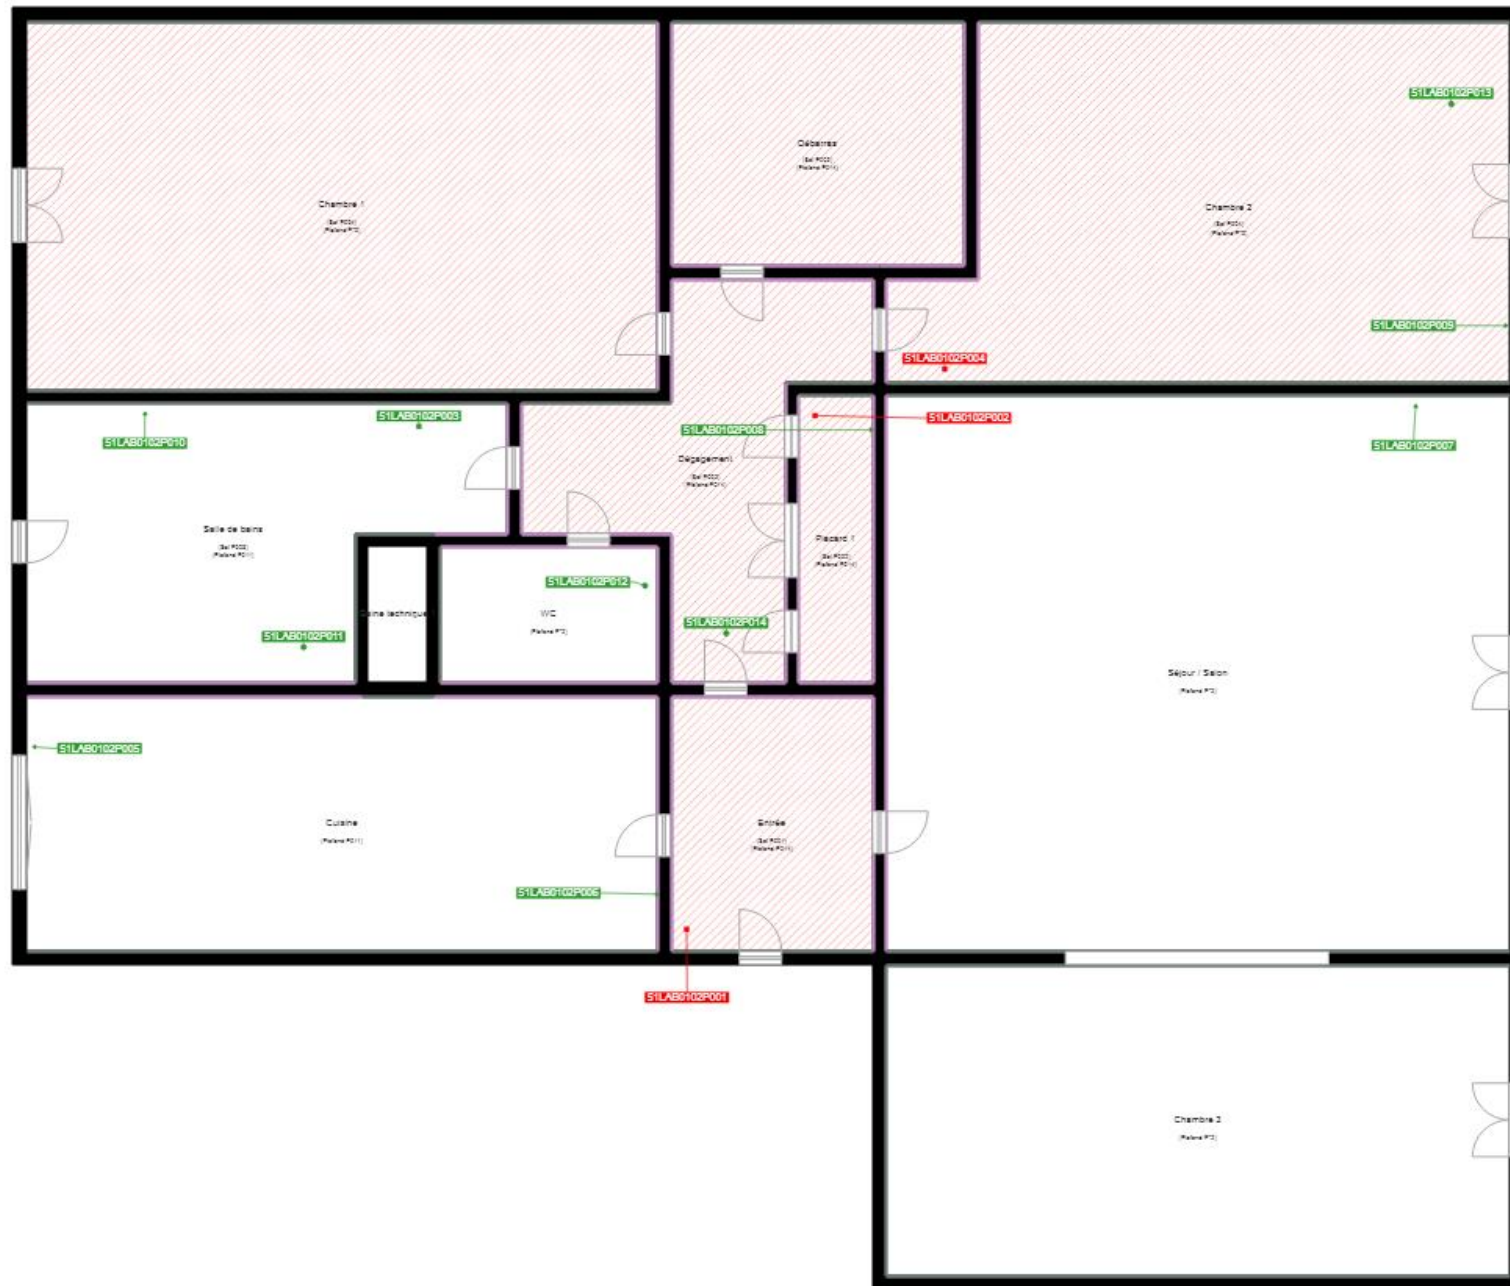
PLANCHE DE REPERAGE

Pièce et Etage	Ouvrage ou composant de la construction	Localisation	Partie d'ouvrage ou de composant à inspecter ou à sonder	Identification	Justification	Commentaire
Entrée - R+1	Revêtements de sols	Sol	Dalles de sol	P001 (Fr1)	RESULTAT ANALYSE	
Placard 1 - R+1	Revêtements de sols	Sol	Dalles de sol	P002 (Fr1)	RESULTAT ANALYSE	
Placard 1 - R+1	Revêtements de sols	Sol	Dalles de sol	P002 (Fr2)	RESULTAT ANALYSE	
Débarras - R+1	Revêtements de sols	Sol	Dalles de sol	P002 (Fr2)	ZPSO	
Débarras - R+1	Revêtements de sols	Sol	Dalles de sol	P002 (Fr1)	ZPSO	
Dégagement - R+1	Revêtements de sols	Sol	Dalles de sol	P002 (Fr1)	ZPSO	
Dégagement - R+1	Revêtements de sols	Sol	Dalles de sol	P002 (Fr2)	ZPSO	
Chambre 2 - R+1	Revêtements de sols	Sol	Dalles de sol	P004 (Fr2)	RESULTAT ANALYSE	
Chambre 2 - R+1	Revêtements de sols	Sol	Dalles de sol	P004 (Fr1)	RESULTAT ANALYSE	
Chambre 1 - R+1	Revêtements de sols	Sol	Dalles de sol	P004 (Fr1)	ZPSO

Chambre 1 - R+1	Revêtements de sols	Sol	Dalles de sol	P004 (Fr2)	ZPSO
