Rapport de repérage des matériaux et produits contenant de l'amiante avant réalisation de travaux dans un immeuble bâti

3 Square G. Moquet - Logement 1 - ESC AC -RC
77290 MITRY MORRY

Date du rapport : 23/04/2020

51LAC0001 23/04/2020 - 10:12

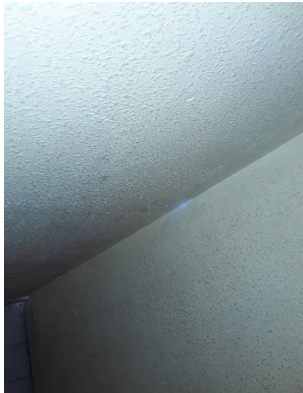
Identification : P007
Pièce et étage : Placard RC
Localisation : Mur B
Parties d'ouvrages ou de composants : Autres (Enduit)
Descriptif Laboratoire : Peinture en vrac non séparable + enduit plâtreux blanc en vrac
Résultat (justification) : Amiante non détectée (RESULTAT ANALYSE)

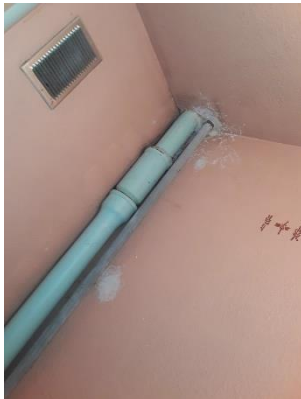
Identification : P009
Pièce et étage : WC RC
Localisation : Plafond
Parties d'ouvrages ou de composants : Autres (Enduit béton)
Descriptif Laboratoire : Peintures multiples en vrac non séparable + enduit plâtreux blanc en vrac non séparable + matériau gris en faible quantité
Résultat (justification) : Amiante non détectée (RESULTAT ANALYSE)
