## Rapport de mission de repérage des matériaux et produits contenant de l'amiante avant réalisation de travaux

5 SQUARE GUY MOQUET

LOGEMENT 2  
77290 MITRY MORY

RAPPORT N° :	51LAE0302	Laboratoire d'Analyses :	ITGA
Repérage réalisé le :	20/06/2019	Adresse laboratoire :	3 RUE ARMAND HERPIN LACROIX - CS 46537 35065 RENNES CEDEX
Accompagnateur :		Numéro d'accréditation :	1-5967
Par :	Mostefa BENAOUA	Organisme d'assurance professionnelle :	AXA France
N° certificat :		Adresse assurance :	313 Terrasses de l'Arche 92727 NANTERRE CEDEX
Date d'obtention :		N° de contrat d'assurance :	10158549604
Organisme certificateur		Date de validité :	31/12/2019

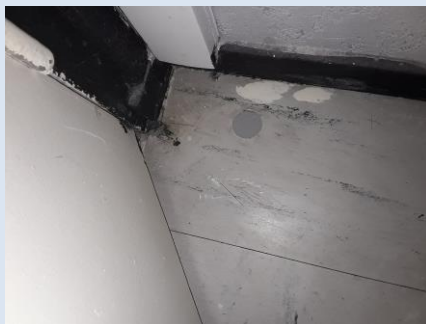
PIECE	ETAGE	ELEMENTS	DESRIPTIF LABORATOIRE	REPERAGE	Echantillon	METHODE	ETAT	RESULTAT
Couloir 1	Rez de chaussée	Colle	Dalle dure cassante beige + colle bitumineuse noire + ragréage gris	Sol	51LAE0302P001	RESULTAT ANALYSE	BON ETAT	Amiante détecté (Chrysotile)
Chambre 1	Rez de chaussée	Colle	Dalle dure cassante beige + colle bitumineuse noire + ragréage gris	Sol	51LAE0302P001	ZPSO	BON ETAT	Amiante détecté (Chrysotile)
Débarras	Rez de chaussée	Colle	Dalle dure cassante beige + colle bitumineuse noire + ragréage gris	Sol	51LAE0302P001	ZPSO	BON ETAT	Amiante détecté (Chrysotile)
Entrée	Rez de chaussée	Colle	Dalle dure cassante beige + colle bitumineuse noire + ragréage gris	Sol	51LAE0302P001	ZPSO	BON ETAT	Amiante détecté (Chrysotile)
Placard 1	Rez de chaussée	Colle	Dalle dure cassante beige + colle bitumineuse noire + ragréage gris	Sol	51LAE0302P001	ZPSO	BON ETAT	Amiante détecté (Chrysotile)
Salle de bains	Rez de chaussée	Colle	Dalle dure cassante beige + colle bitumineuse noire + ragréage gris	Sol	51LAE0302P001	ZPSO	BON ETAT	Amiante détecté (Chrysotile)

PRELEVEMENT : 51LAE0302P001			
NOM DU CLIENT	NUMERO DU DOSSIER		PIECE OU LOCAL
OPH77	51LAE0302 20/06/2019		Couloir 1 (Rez de chaussée)
ELEMENT	DESCRIPTIF DU LABORATOIRE	DATE DE PRELEVEMENT	NOM DE L'OPERATEUR
Colle	Dalle dure cassante beige + colle bitumineuse noire + ragréage gris	20/06/2019	BENAOUDA Mostefa
LOCALISATION		RESULTAT	
Sol		Amiante détecté (Chrysotile)

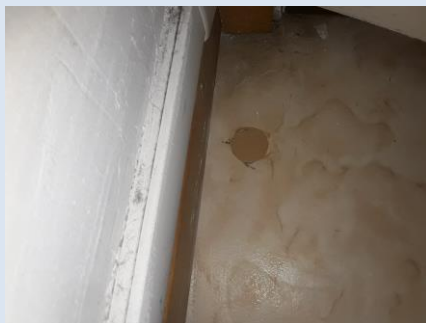
PIECE	ETAGE	ELEMENTS	DESCRIPTIF LABORATOIRE	REPERAGE	Echantillon	METHODE	ETAT	RESULTAT
WC	Rez de chaussée	Colle	Dalle dure cassante beige + colle bitumineuse noire + ragréage gris	Sol	51LAE0302P001	ZPSO	BON ETAT	Amiante détecté (Chrysotile)
Placard 2	Rez de chaussée	Colle	Revêtement cassant beige + colle bitumineuse noire + matériau compact gris hétérogène	Sol	51LAE0302P002	RESULTAT ANALYSE	BON ETAT	Amiante détecté (Chrysotile)
Chambre 2	Rez de chaussée	Colle	Revêtement cassant beige + colle bitumineuse noire + matériau compact gris hétérogène	Sol	51LAE0302P002	ZPSO	BON ETAT	Amiante détecté (Chrysotile)

PRELEVEMENT : 51LAE0302P002			
NOM DU CLIENT	NUMERO DU DOSSIER		PIECE OU LOCAL
OPH77	51LAE0302 20/06/2019		Placard 2 (Rez de chaussée)
ELEMENT	DESCRIPTIF DU LABORATOIRE	DATE DE PRELEVEMENT	NOM DE L'OPERATEUR
Colle	Revêtement cassant beige + colle bitumineuse noire + matériau compact gris hétérogène	20/06/2019	BENAOUDA Mostefa
LOCALISATION		RESULTAT	
Sol		Amiante détecté (Chrysotile)

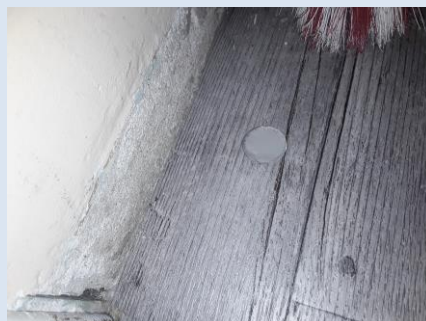
PRELEVEMENT : 51LAE0302P003			
NOM DU CLIENT	NUMERO DU DOSSIER	PIECE OU LOCAL	
OPH77	51LAE0302 20/06/2019	Cuisine (Rez de chaussée)	
ELEMENT	DESCRIPTIF DU LABORATOIRE	DATE DE PRELEVEMENT	NOM DE L'OPERATEUR
Revêtement souple	Revêtement souple beige avec couche fibreuse	20/06/2019	BENAOUDA Mostefa
LOCALISATION		RESULTAT	
Sol		Fr1:Amiante non détecté

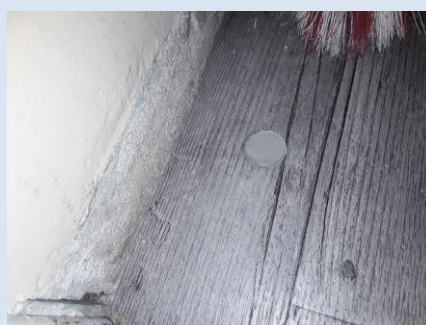
PRELEVEMENT : 51LAE0302P003			
NOM DU CLIENT	NUMERO DU DOSSIER	PIECE OU LOCAL	
OPH77	51LAE0302 20/06/2019	Cuisine (Rez de chaussée)	
ELEMENT	DESCRIPTIF DU LABORATOIRE	DATE DE PRELEVEMENT	NOM DE L'OPERATEUR
Revêtement souple	Carrelage + matériau beige en vrac non séparable	20/06/2019	BENAOUDA Mostefa
LOCALISATION		RESULTAT	
Sol		Fr2:Amiante non détecté

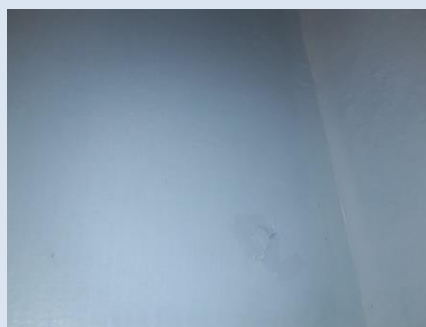
PRELEVEMENT : 51LAE0302P004			
NOM DU CLIENT	NUMERO DU DOSSIER		PIECE OU LOCAL
OPH77	51LAE0302 20/06/2019		Salle de bains (Rez de chaussée)
ELEMENT	DESCRIPTIF DU LABORATOIRE	DATE DE PRELEVEMENT	NOM DE L'OPERATEUR
Enduit	Peintures multiples non séparable + enduit plâtreux blanc en vrac	20/06/2019	BENAOUDA Mostefa
LOCALISATION		RESULTAT	
Mur D		Amiante non détecté

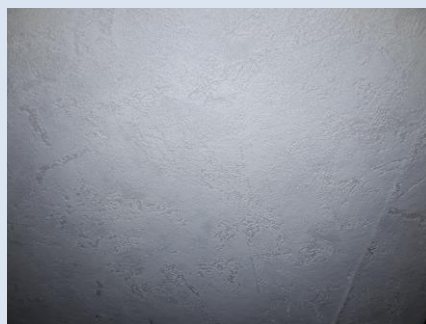
PRELEVEMENT : 51LAE0302P005			
NOM DU CLIENT	NUMERO DU DOSSIER		PIECE OU LOCAL
OPH77	51LAE0302 20/06/2019		Entrée (Rez de chaussée)
ELEMENT	DESCRIPTIF DU LABORATOIRE	DATE DE PRELEVEMENT	NOM DE L'OPERATEUR
Enduit	Peinture non séparable + enduit plâtreux blanc en vrac	20/06/2019	BENAOUDA Mostefa
LOCALISATION		RESULTAT	
Mur C		Amiante non détecté

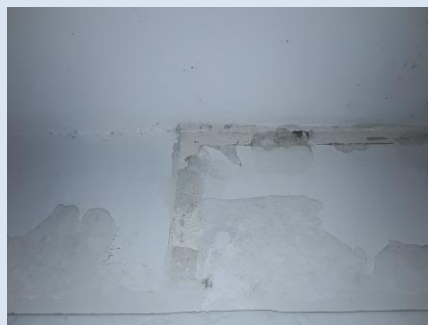
PRELEVEMENT : 51LAE0302P006			
NOM DU CLIENT	NUMERO DU DOSSIER		PIECE OU LOCAL
OPH77	51LAE0302 20/06/2019		Salle de bains (Rez de chaussée)
ELEMENT	DESCRIPTIF DU LABORATOIRE	DATE DE PRELEVEMENT	NOM DE L'OPERATEUR
Enduit	Peinture non séparable + enduit plâtreux blanc en vrac	20/06/2019	BENAOUDA Mostefa
LOCALISATION		RESULTAT	
Mur B		Amiante non détecté

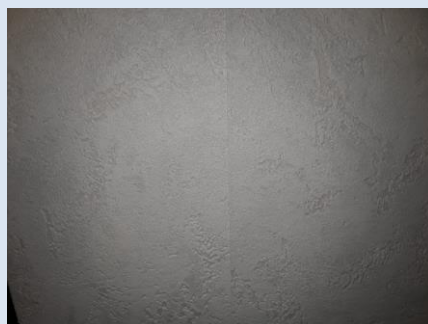
PRELEVEMENT : 51LAE0302P007			
NOM DU CLIENT	NUMERO DU DOSSIER		PIECE OU LOCAL
OPH77	51LAE0302 20/06/2019		Séjour (Rez de chaussée)
ELEMENT	DESCRIPTIF DU LABORATOIRE	DATE DE PRELEVEMENT	NOM DE L'OPERATEUR
Enduit	Peintures multiples non séparable + enduit plâtreux blanc en vrac	20/06/2019	BENAOUDA Mostefa
LOCALISATION		RESULTAT	
Mur B		Amiante non détecté

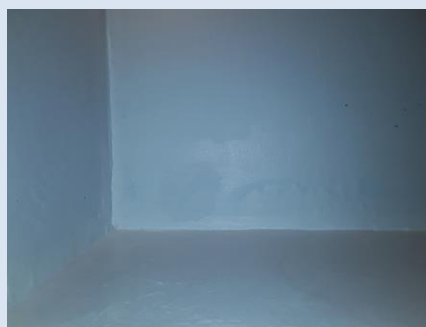
PRELEVEMENT : 51LAE0302P008			
NOM DU CLIENT	NUMERO DU DOSSIER		PIECE OU LOCAL
OPH77	51LAE0302 20/06/2019		Salle de bains (Rez de chaussée)
ELEMENT	DESCRIPTIF DU LABORATOIRE	DATE DE PRELEVEMENT	NOM DE L'OPERATEUR
Enduit	Peinture non séparable + enduit plâtreux blanc en vrac	20/06/2019	BENAOUDA Mostefa
LOCALISATION		RESULTAT	
Plafond		Amiante non détecté

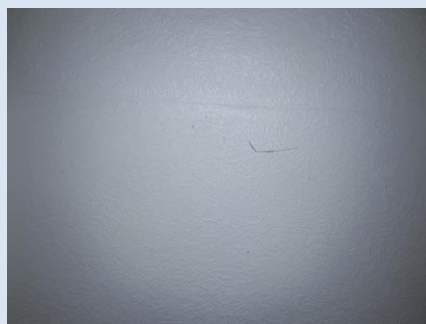
PRELEVEMENT : 51LAE0302P009			
NOM DU CLIENT	NUMERO DU DOSSIER		PIECE OU LOCAL
OPH77	51LAE0302 20/06/2019		Couloir 1 (Rez de chaussée)
ELEMENT	DESCRIPTIF DU LABORATOIRE	DATE DE PRELEVEMENT	NOM DE L'OPERATEUR
Enduit	Peinture non séparable + papier peint non séparable + enduit plâtreux blanc en vrac	20/06/2019	BENAOUDA Mostefa
LOCALISATION		RESULTAT	
Plafond		Amiante non détecté
