Rapport de mission de repérage des matériaux et produits contenant de l'amiante avant réalisation de travaux

6 SQUARE G MOQUET - APT 2

77290 MITRY MORY

Rapport N° : **51LAF0002** **08/08/2017**

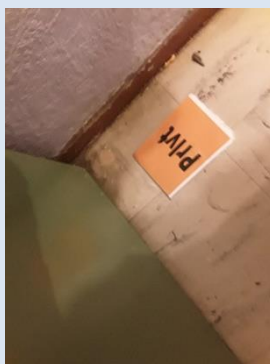
PRELEVEMENT : 51LAF0002P002			
NOM DU CLIENT	NUMERO DU DOSSIER		PIECE OU LOCAL
OPH77	51LAF0002 08/08/2017		Entrée
ELEMENT	DESCRIPTIF DU LABORATOIRE	DATE DE PRELEVEMENT	NOM DE L'OPERATEUR
Dalle de sol	Dalle dure cassante grise	08/08/2017	BRUNOT Tristan
LOCALISATION		RESULTAT	
Sol		Fr1:Amiante détecté (Chrysotile)

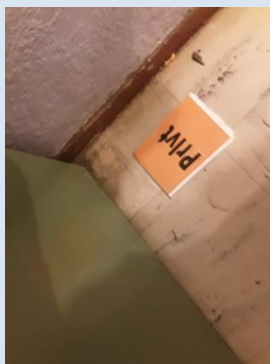
PRELEVEMENT : 51LAF0002P002			
NOM DU CLIENT	NUMERO DU DOSSIER		PIECE OU LOCAL
OPH77	51LAF0002 08/08/2017		Entrée
ELEMENT	DESCRIPTIF DU LABORATOIRE	DATE DE PRELEVEMENT	NOM DE L'OPERATEUR
Dalle de sol	Ragréage gris hétérogène	08/08/2017	BRUNOT Tristan
LOCALISATION		RESULTAT	
Sol		Fr3:Amiante non détecté

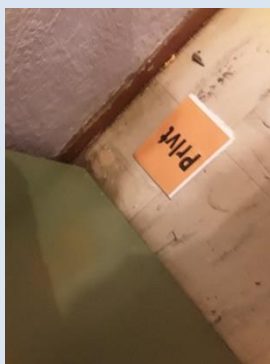
PRELEVEMENT : 51LAF0002P002			
NOM DU CLIENT	NUMERO DU DOSSIER		PIECE OU LOCAL
OPH77	51LAF0002 08/08/2017		Entrée
ELEMENT	DESCRIPTIF DU LABORATOIRE	DATE DE PRELEVEMENT	NOM DE L'OPERATEUR
Dalle de sol	Colle bitumineuse noire	08/08/2017	BRUNOT Tristan
LOCALISATION		RESULTAT	
Sol		Fr2:Amiante détecté (Chrysotile)

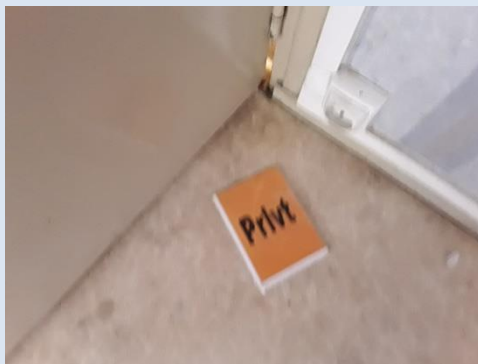
PRELEVEMENT : 51LAF0002P003			
NOM DU CLIENT	NUMERO DU DOSSIER		PIECE OU LOCAL
OPH77	51LAF0002 08/08/2017		Séjour
ELEMENT	DESCRIPTIF DU LABORATOIRE	DATE DE PRELEVEMENT	NOM DE L'OPERATEUR
Revêtement souple	Colle bitumineuse noire en faible quantité + ragréage gris non séparable	08/08/2017	BRUNOT Tristan
LOCALISATION		RESULTAT	
Sol		Fr3:Amiante détecté (Chrysotile)

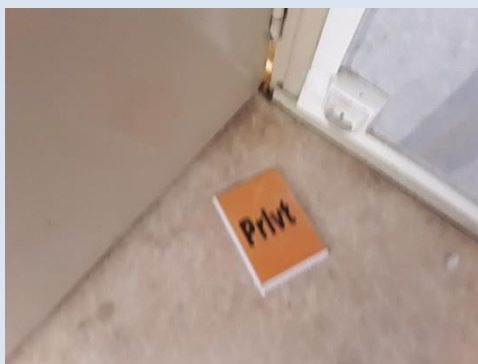
PRELEVEMENT : 51LAF0002P003			
NOM DU CLIENT	NUMERO DU DOSSIER		PIECE OU LOCAL
OPH77	51LAF0002 08/08/2017		Séjour
ELEMENT	DESCRIPTIF DU LABORATOIRE	DATE DE PRELEVEMENT	NOM DE L'OPERATEUR
Revêtement souple	Colle polymère jaune non séparable + dalle dure cassante beige	08/08/2017	BRUNOT Tristan
LOCALISATION		RESULTAT	
Sol		Fr2:Amiante détecté (Chrysotile)

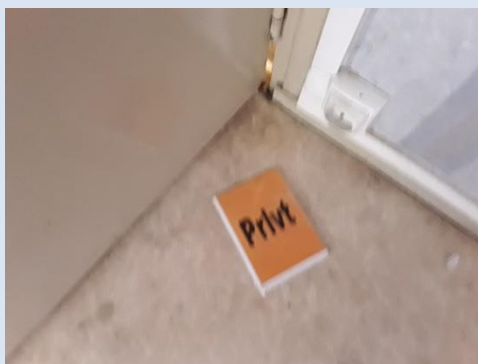
PRELEVEMENT : 51LAF0002P003			
NOM DU CLIENT	NUMERO DU DOSSIER		PIECE OU LOCAL
OPH77	51LAF0002 08/08/2017		Séjour
ELEMENT	DESCRIPTIF DU LABORATOIRE	DATE DE PRELEVEMENT	NOM DE L'OPERATEUR
Revêtement souple	Revêtement souple beige	08/08/2017	BRUNOT Tristan
LOCALISATION		RESULTAT	
Sol		Fr1:Amiante non détecté

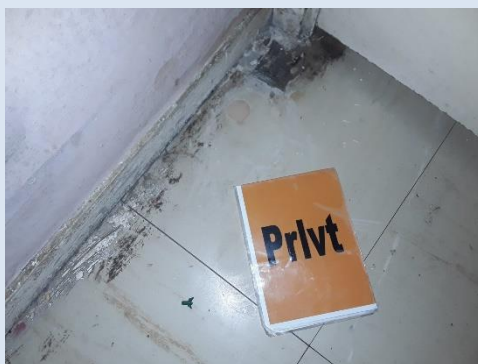
PRELEVEMENT : 51LAF0002P004			
NOM DU CLIENT	NUMERO DU DOSSIER		PIECE OU LOCAL
OPH77	51LAF0002 08/08/2017		Chambre 2
ELEMENT	DESCRIPTIF DU LABORATOIRE	DATE DE PRELEVEMENT	NOM DE L'OPERATEUR
Dalle de sol	Colle bitumineuse noire	08/08/2017	BRUNOT Tristan
LOCALISATION		RESULTAT	
Sol		Fr2:Amiante détecté (Chrysotile)

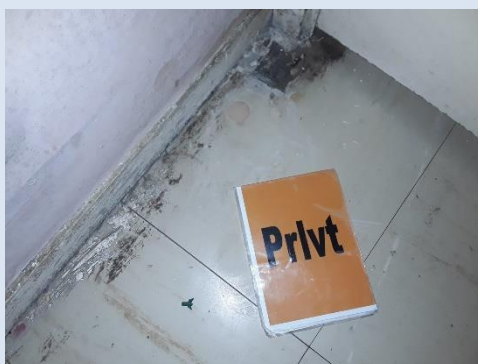
PRELEVEMENT : 51LAF0002P004			
NOM DU CLIENT	NUMERO DU DOSSIER		PIECE OU LOCAL
OPH77	51LAF0002 08/08/2017		Chambre 2
ELEMENT	DESCRIPTIF DU LABORATOIRE	DATE DE PRELEVEMENT	NOM DE L'OPERATEUR
Dalle de sol	Dalle dure cassante beige	08/08/2017	BRUNOT Tristan
LOCALISATION		RESULTAT	
Sol		Fr1:Amiante détecté (Chrysotile)

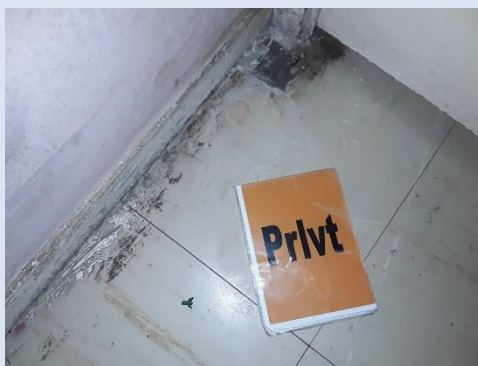
PRELEVEMENT : 51LAF0002P004			
NOM DU CLIENT	NUMERO DU DOSSIER		PIECE OU LOCAL
OPH77	51LAF0002 08/08/2017		Chambre 2
ELEMENT	DESCRIPTIF DU LABORATOIRE	DATE DE PRELEVEMENT	NOM DE L'OPERATEUR
Dalle de sol	Ragréage gris hétérogène	08/08/2017	BRUNOT Tristan
LOCALISATION		RESULTAT	
Sol		Fr3:Amiante non détecté

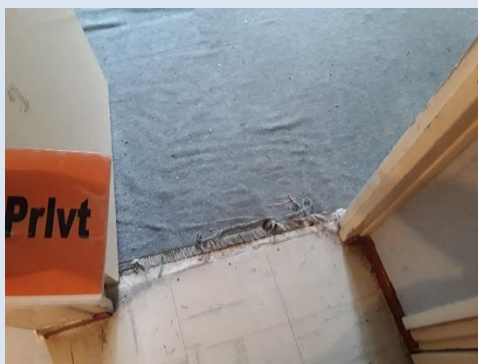
PRELEVEMENT : 51LAF0002P005			
NOM DU CLIENT	NUMERO DU DOSSIER		PIECE OU LOCAL
OPH77	51LAF0002 08/08/2017		Chambre 1
ELEMENT	DESCRIPTIF DU LABORATOIRE	DATE DE PRELEVEMENT	NOM DE L'OPERATEUR
Moquette	Toile fibreuse blanche avec poussières	08/08/2017	BRUNOT Tristan
LOCALISATION		RESULTAT	
Sol		Amiante non détecté

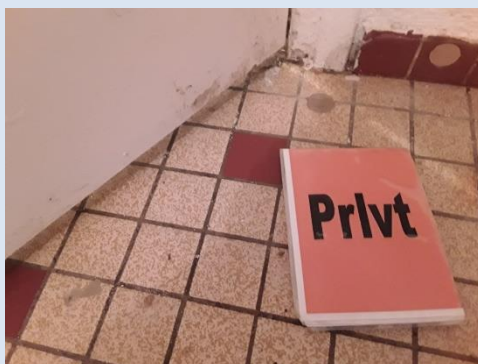
PRELEVEMENT : 51LAF0002P006			
NOM DU CLIENT	NUMERO DU DOSSIER		PIECE OU LOCAL
OPH77	51LAF0002 08/08/2017		Cuisine
ELEMENT	DESCRIPTIF DU LABORATOIRE	DATE DE PRELEVEMENT	NOM DE L'OPERATEUR
Carrelage	Colle grise + joint cassant gris + ragréage beige + carrelage	08/08/2017	BRUNOT Tristan
LOCALISATION		RESULTAT	
Sol		Amiante non détecté

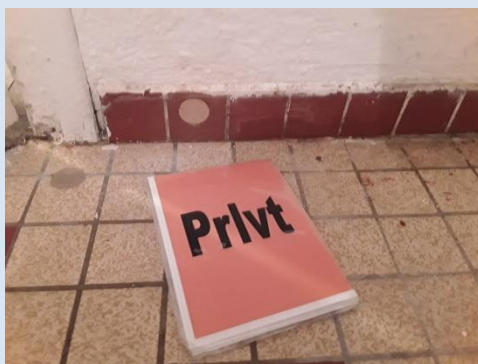
PRELEVEMENT : 51LAF0002P007			
NOM DU CLIENT	NUMERO DU DOSSIER		PIECE OU LOCAL
OPH77	51LAF0002 08/08/2017		Cuisine
ELEMENT	DESCRIPTIF DU LABORATOIRE	DATE DE PRELEVEMENT	NOM DE L'OPERATEUR
Plinthes	Colle grise + carrelage	08/08/2017	BRUNOT Tristan
LOCALISATION		RESULTAT	
Mur D		Amiante non détecté

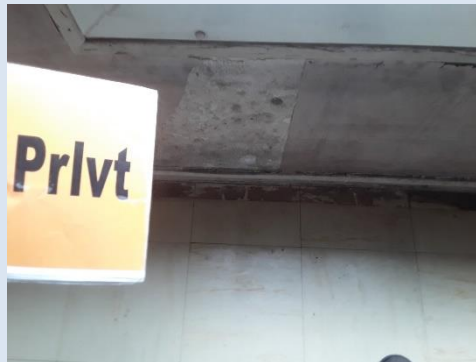
PRELEVEMENT : 51LAF0002P008			
NOM DU CLIENT	NUMERO DU DOSSIER		PIECE OU LOCAL
OPH77	51LAF0002 08/08/2017		Chambre 2
ELEMENT	DESCRIPTIF DU LABORATOIRE	DATE DE PRELEVEMENT	NOM DE L'OPERATEUR
Enduit béton	Enduit plâtreux blanc en vrac + peintures multiples non séparable	08/08/2017	BRUNOT Tristan
LOCALISATION		RESULTAT	
Mur B		Amiante non détecté	
EMPLACEMENT

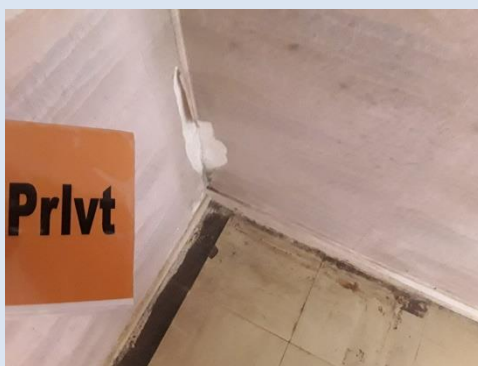
PRELEVEMENT : 51LAF0002P009			
NOM DU CLIENT	NUMERO DU DOSSIER		PIECE OU LOCAL
OPH77	51LAF0002 08/08/2017		Chambre 2
ELEMENT	DESCRIPTIF DU LABORATOIRE	DATE DE PRELEVEMENT	NOM DE L'OPERATEUR
Enduit plaque de plâtre	Enduit plâtreux blanc en vrac avec couche cartonnée + peintures multiples non séparable	08/08/2017	BRUNOT Tristan

LOCALISATION	RESULTAT
Mur A	Amiante détecté (Chrysotile)

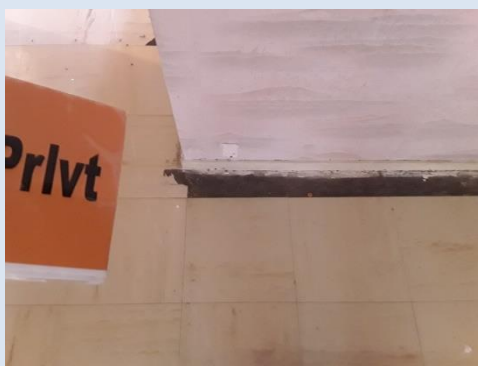
PRELEVEMENT : 51LAF0002P010			
NOM DU CLIENT	NUMERO DU DOSSIER		PIECE OU LOCAL
OPH77	51LAF0002 08/08/2017		Chambre 2
ELEMENT	DESCRIPTIF DU LABORATOIRE	DATE DE PRELEVEMENT	NOM DE L'OPERATEUR
Enduit	Enduit plâtreux blanc en vrac	08/08/2017	BRUNOT Tristan

LOCALISATION	RESULTAT
Mur D	Amiante non détecté

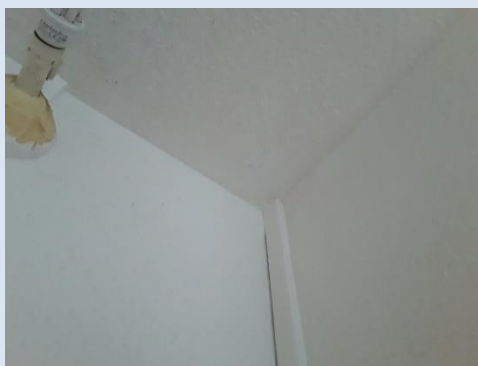
PRELEVEMENT : 51LAF0002P015			
NOM DU CLIENT	NUMERO DU DOSSIER		PIECE OU LOCAL
OPH77	51LAF0002 08/08/2017		Salle de bains
ELEMENT	DESCRIPTIF DU LABORATOIRE	DATE DE PRELEVEMENT	NOM DE L'OPERATEUR
Enduit béton	Enduit plâtreux blanc en vrac + peintures multiples non séparable	08/08/2017	BRUNOT Tristan
LOCALISATION		RESULTAT	
Plafond		Amiante non détecté

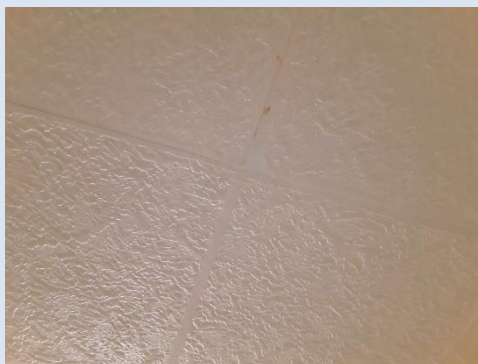
PRELEVEMENT : 51LAF0002P016			
NOM DU CLIENT	NUMERO DU DOSSIER		PIECE OU LOCAL
OPH77	51LAF0002 08/08/2017		Cuisine
ELEMENT	DESCRIPTIF DU LABORATOIRE	DATE DE PRELEVEMENT	NOM DE L'OPERATEUR
Dalle de polystyrènes	Polystyrène blanc + peinture en faible quantité non séparable	08/08/2017	BRUNOT Tristan
LOCALISATION		RESULTAT	
Plafond		Amiante non détecté
