Rapport de mission de repérage des matériaux et produits contenant de l'amiante avant réalisation de travaux

7 SQUARE G. MOQUET LGT 2

77290 MITRY MORY

RAPPORT N° :	51LAG0302	Laboratoire d'Analyses :	ITGA
Repérage réalisé le :	31/10/2017	Adresse laboratoire :	3 RUE ARMAND HERPIN LACROIX - CS 46537 35065 RENNES CEDEX
Accompagnateur :		Numéro d'accréditation :	1-5967
Par :	Yanik FOURNEAU	Organisme d'assurance professionnelle :	ALLIANZ
N° certificat :	CPDI3682	Adresse assurance :	Direction Opérations Entreprises 5C Esplanade Charles de Gaulle 33081 BORDEAUX CEDEX
Date d'obtention :	13/10/2017	N° de contrat d'assurance :	55897385
Organisme certificateur	I.CERT PARC EDONIA - BAT G - RUE DE LA TERRE VICTORIA - 35760 SAINT GREGOIRE	Date de validité :	31/12/2017

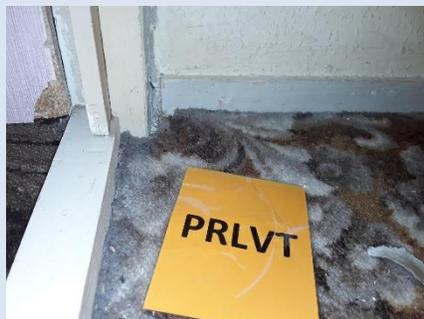
PRELEVEMENT : 51LAG0302P002			
NOM DU CLIENT	NUMERO DU DOSSIER		PIECE OU LOCAL
OPH77	51LAG0302 31/10/2017		Dégagement
ELEMENT	DESCRIPTIF DU LABORATOIRE	DATE DE PRELEVEMENT	NOM DE L'OPERATEUR
Moquette	Moquette marron avec couche souple et poussières	31/10/2017	FOURNEAU Yanik
LOCALISATION		RESULTAT	
Sol		Amiante non détecté

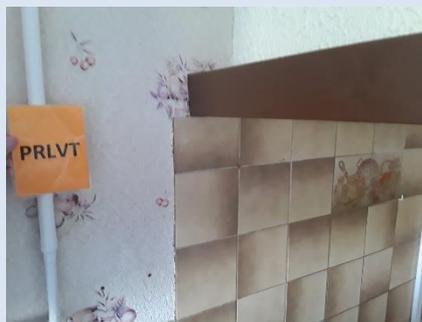
PRELEVEMENT : 51LAG0302P003			
NOM DU CLIENT	NUMERO DU DOSSIER		PIECE OU LOCAL
OPH77	51LAG0302 31/10/2017		Cuisine
ELEMENT	DESCRIPTIF DU LABORATOIRE	DATE DE PRELEVEMENT	NOM DE L'OPERATEUR
Enduit / Peinture	Enduit plâtreux blanc en vrac + peinture non séparable	31/10/2017	FOURNEAU Yanik
LOCALISATION		RESULTAT	
Mur D		Amiante non détecté

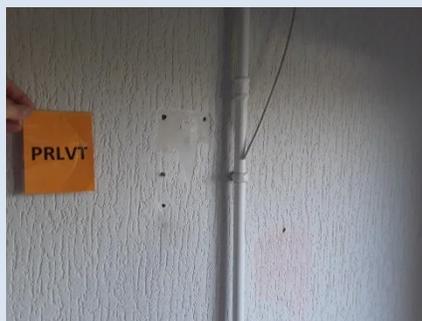
PRELEVEMENT : 51LAG0302P004			
NOM DU CLIENT	NUMERO DU DOSSIER		PIECE OU LOCAL
OPH77	51LAG0302 31/10/2017		Cuisine
ELEMENT	DESCRIPTIF DU LABORATOIRE	DATE DE PRELEVEMENT	NOM DE L'OPERATEUR
Enduit / Peinture	Enduit plâtreux blanc en vrac + peinture non séparable	31/10/2017	FOURNEAU Yanik
LOCALISATION		RESULTAT	
Mur A		Amiante non détecté

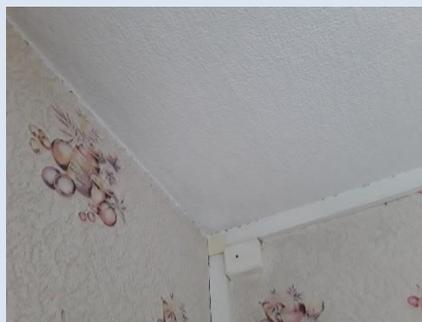
PRELEVEMENT : 51LAG0302P005			
NOM DU CLIENT	NUMERO DU DOSSIER		PIECE OU LOCAL
OPH77	51LAG0302 31/10/2017		Cuisine
ELEMENT	DESCRIPTIF DU LABORATOIRE	DATE DE PRELEVEMENT	NOM DE L'OPERATEUR
Enduit / Peinture	Enduit plâtreux blanc en vrac + peinture non séparable + papier non séparable	31/10/2017	FOURNEAU Yanik
LOCALISATION		RESULTAT	
Plafond		Amiante non détecté

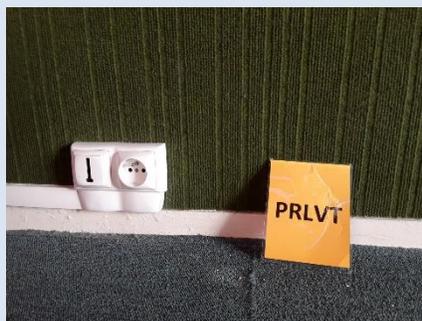
PRELEVEMENT : 51LAG0302P006			
NOM DU CLIENT	NUMERO DU DOSSIER		PIECE OU LOCAL
OPH77	51LAG0302 31/10/2017		Séjour
ELEMENT	DESCRIPTIF DU LABORATOIRE	DATE DE PRELEVEMENT	NOM DE L'OPERATEUR
Enduit / Peinture	Enduit plâtreux blanc en vrac + peinture non séparable + papier non séparable	31/10/2017	FOURNEAU Yanik
LOCALISATION		RESULTAT	
Mur A		Amiante non détecté

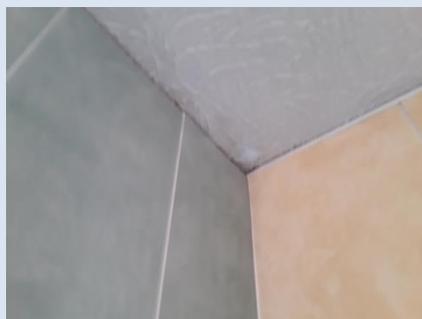
PRELEVEMENT : 51LAG0302P008			
NOM DU CLIENT	NUMERO DU DOSSIER		PIECE OU LOCAL
OPH77	51LAG0302 31/10/2017		Chambre 1
ELEMENT	DESCRIPTIF DU LABORATOIRE	DATE DE PRELEVEMENT	NOM DE L'OPERATEUR
Enduit / Peinture	Enduit plâtreux blanc en vrac + peinture non séparable + matériau gris en faible quantité non séparable	31/10/2017	FOURNEAU Yanik
LOCALISATION		RESULTAT	
Plafond		Amiante non détecté
