Rapport de mission de repérage des matériaux et produits contenant de l'amiante avant réalisation de travaux

9 SQUARE GUY MOQUET

77290 MITRY MORY

RAPPORT N° :	51LAI0102	Laboratoire d'Analyses :	ITGA
Repérage réalisé le :	24/04/2018	Adresse laboratoire :	3 RUE ARMAND HERPIN LACROIX - CS 46537 35065 RENNES CEDEX
Accompagnateur :		Numéro d'accréditation :	1-5967
Par :	Mickaël JULIEN	Organisme d'assurance professionnelle :	AXA France
N° certificat :	CPDI 4129	Adresse assurance :	313 Terrasses de l'Arche 92727 NANTERRE CEDEX
Date d'obtention :	01/01/2017	N° de contrat d'assurance :	10063271004
Organisme certificateur	I.CERT Parc Edonia - Bâtiment G - Rue de la Terre Victoria - 35760 SAINT-GREGOIRE	Date de validité :	31/12/2018

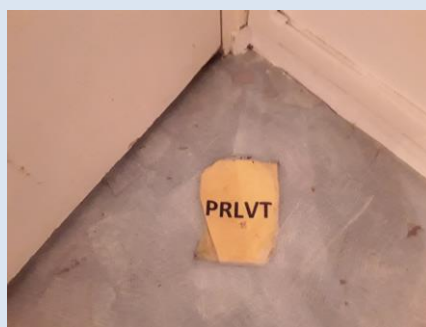
PRELEVEMENT : 51LAI0102P001			
NOM DU CLIENT	NUMERO DU DOSSIER	PIECE OU LOCAL	
OPH77	51LAI0102 24/04/2018	Chambre 1	
ELEMENT	DESCRIPTIF DU LABORATOIRE	DATE DE PRELEVEMENT	NOM DE L'OPERATEUR
Revêtement souple	Colle polymère jaune non séparable + colle bitumineuse noire + ragréage gris en vrac non séparable	24/04/2018	JULIEN Mickaël
LOCALISATION		RESULTAT	
Sol		Fr1:Amiante détecté (Chrysotile)

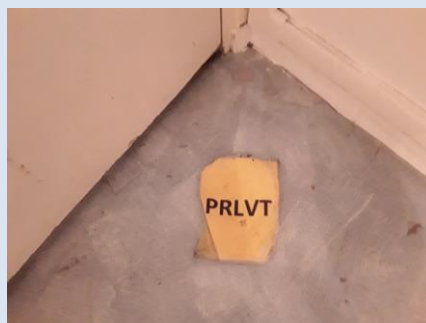
PRELEVEMENT : 51LAI0102P001			
NOM DU CLIENT	NUMERO DU DOSSIER	PIECE OU LOCAL	
OPH77	51LAI0102 24/04/2018	Chambre 1	
ELEMENT	DESCRIPTIF DU LABORATOIRE	DATE DE PRELEVEMENT	NOM DE L'OPERATEUR
Revêtement souple	Dalle dure cassante beige	24/04/2018	JULIEN Mickaël
LOCALISATION		RESULTAT	
Sol		Fr2:Amiante détecté (Chrysotile)

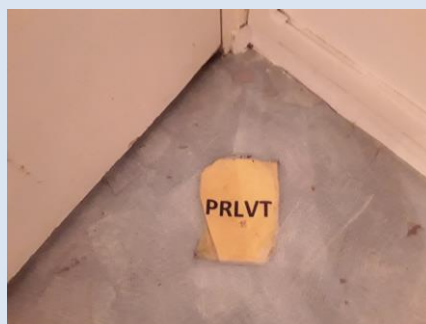
PRELEVEMENT : 51LAI0102P001			
NOM DU CLIENT	NUMERO DU DOSSIER	PIECE OU LOCAL	
OPH77	51LAI0102 24/04/2018	Chambre 1	
ELEMENT	DESCRIPTIF DU LABORATOIRE	DATE DE PRELEVEMENT	NOM DE L'OPERATEUR
Revêtement souple	Revêtement souple bleu + matériau gris en vrac hétérogène	24/04/2018	JULIEN Mickaël
LOCALISATION		RESULTAT	
Sol		Fr3:Amiante non détecté

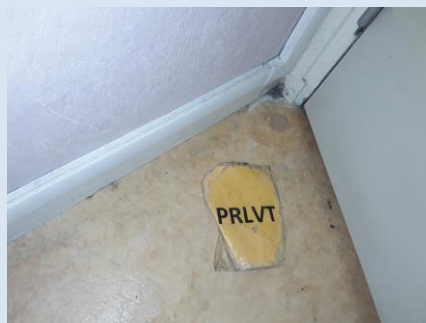
PRELEVEMENT : 51LAI0102P003			
NOM DU CLIENT	NUMERO DU DOSSIER	PIECE OU LOCAL	
OPH77	51LAI0102 24/04/2018	Chambre 2	
ELEMENT	DESCRIPTIF DU LABORATOIRE	DATE DE PRELEVEMENT	NOM DE L'OPERATEUR
Revêtement souple	Revêtement souple beige + colle polymère jaune + ragréage gris non séparable + sous couche de ragréage blanche non séparable + matériau compact gris non séparable	24/04/2018	JULIEN Mickaël
LOCALISATION		RESULTAT	
Sol		Amiante non détecté	
EMPLACEMENT

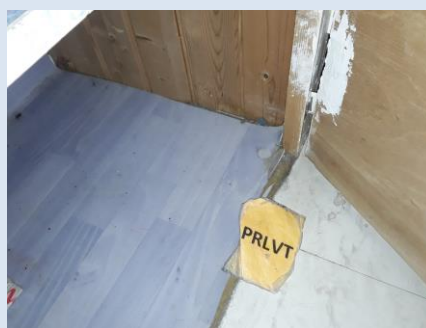
PRELEVEMENT : 51LAI0102P004			
NOM DU CLIENT	NUMERO DU DOSSIER	PIECE OU LOCAL	
OPH77	51LAI0102 24/04/2018	Placard 1	
ELEMENT	DESCRIPTIF DU LABORATOIRE	DATE DE PRELEVEMENT	NOM DE L'OPERATEUR
Revêtement souple	Colle polymère jaune en faible quantité non séparable + moquette beige non séparable + colle polymère jaune non séparable + colle bitumineuse noire + ragréage gris en faible quantité en vrac non séparable	24/04/2018	JULIEN Mickaël
LOCALISATION		RESULTAT	
Sol		Fr1:Amiante détecté (Chrysotile)

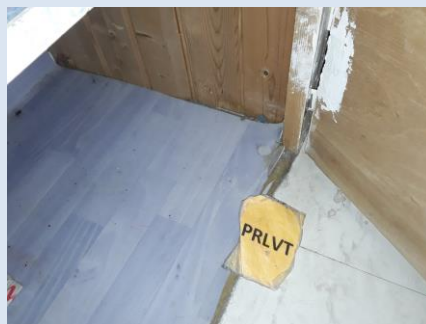
PRELEVEMENT : 51LAI0102P004			
NOM DU CLIENT	NUMERO DU DOSSIER	PIECE OU LOCAL	
OPH77	51LAI0102 24/04/2018	Placard 1	
ELEMENT	DESCRIPTIF DU LABORATOIRE	DATE DE PRELEVEMENT	NOM DE L'OPERATEUR
Revêtement souple	Dalle dure cassante grise	24/04/2018	JULIEN Mickaël
LOCALISATION		RESULTAT	
Sol		Fr2:Amiante détecté (Chrysotile)

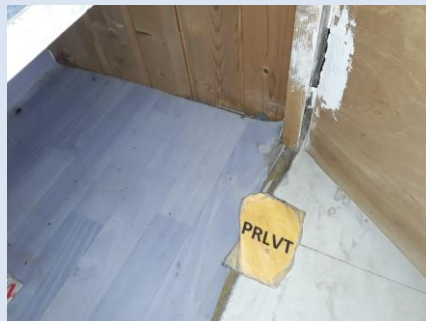
PRELEVEMENT : 51LAI0102P004

NOM DU CLIENT	NUMERO DU DOSSIER	PIECE OU LOCAL	
OPH77	51LAI0102 24/04/2018	Placard 1	
ELEMENT	DESCRIPTIF DU LABORATOIRE	DATE DE PRELEVEMENT	NOM DE L'OPERATEUR
Revêtement souple	Revêtement souple gris	24/04/2018	JULIEN Mickaël
LOCALISATION		RESULTAT	
Sol		Fr3:Amiante non détecté

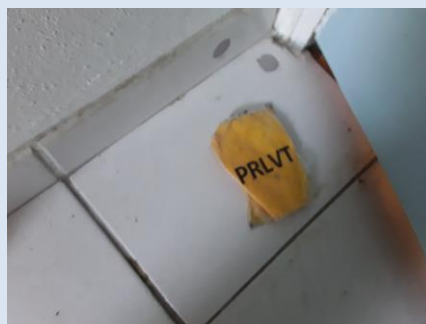
PRELEVEMENT : 51LAI0102P005

NOM DU CLIENT	NUMERO DU DOSSIER	PIECE OU LOCAL	
OPH77	51LAI0102 24/04/2018	Salle de bains	
ELEMENT	DESCRIPTIF DU LABORATOIRE	DATE DE PRELEVEMENT	NOM DE L'OPERATEUR
Carrelage	Colle beige + couche plâtreuse blanche en faible quantité en vrac non séparable + carrelage	24/04/2018	JULIEN Mickaël
LOCALISATION		RESULTAT	
Sol		Amiante non détecté

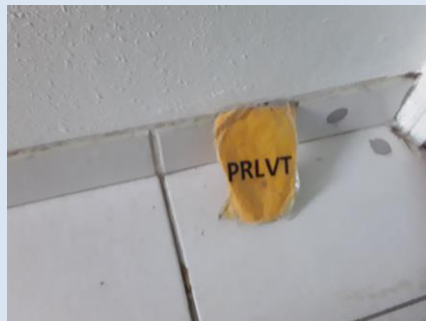
PRELEVEMENT : 51LAI0102P006			
NOM DU CLIENT	NUMERO DU DOSSIER	PIECE OU LOCAL	
OPH77	51LAI0102 24/04/2018	Salle de bains	
ELEMENT	DESCRIPTIF DU LABORATOIRE	DATE DE PRELEVEMENT	NOM DE L'OPERATEUR
Plinthes	Colle beige + carrelage	24/04/2018	JULIEN Mickaël
LOCALISATION		RESULTAT	
Mur E		Amiante non détecté

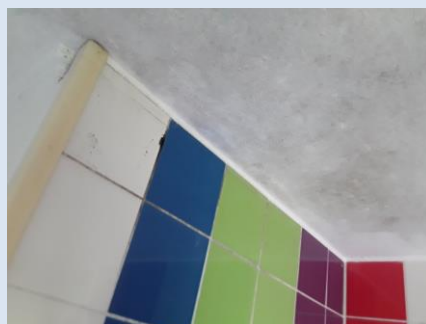
PRELEVEMENT : 51LAI0102P007			
NOM DU CLIENT	NUMERO DU DOSSIER	PIECE OU LOCAL	
OPH77	51LAI0102 24/04/2018	Salle de bains	
ELEMENT	DESCRIPTIF DU LABORATOIRE	DATE DE PRELEVEMENT	NOM DE L'OPERATEUR
Enduit béton	Enduit plâtreux blanc en vrac + peintures multiples non séparable	24/04/2018	JULIEN Mickaël
LOCALISATION		RESULTAT	
Plafond		Amiante non détecté

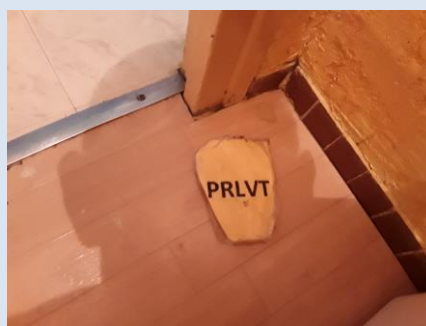
PRELEVEMENT : 51LAI0102P008

NOM DU CLIENT	NUMERO DU DOSSIER	PIECE OU LOCAL	
OPH77	51LAI0102 24/04/2018	WC	
ELEMENT	DESCRIPTIF DU LABORATOIRE	DATE DE PRELEVEMENT	NOM DE L'OPERATEUR
Revêtement souple	Revêtement souple orange + colle polymère jaune en faible quantité + colle grise non séparable + matériau compact gris hétérogène non séparable + joint cassant gris en faible quantité en vrac non séparable + carrelage	24/04/2018	JULIEN Mickaël
LOCALISATION		RESULTAT	
Sol		Amiante non détecté

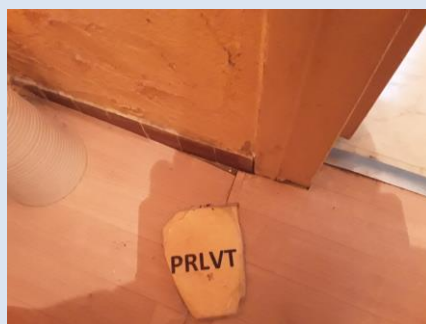
PRELEVEMENT : 51LAI0102P009

NOM DU CLIENT	NUMERO DU DOSSIER	PIECE OU LOCAL	
OPH77	51LAI0102 24/04/2018	WC	
ELEMENT	DESCRIPTIF DU LABORATOIRE	DATE DE PRELEVEMENT	NOM DE L'OPERATEUR
Enduit	Enduit gris en vrac + peintures multiples non séparable + papier non séparable	24/04/2018	JULIEN Mickaël
LOCALISATION		RESULTAT	
Mur D		Amiante non détecté

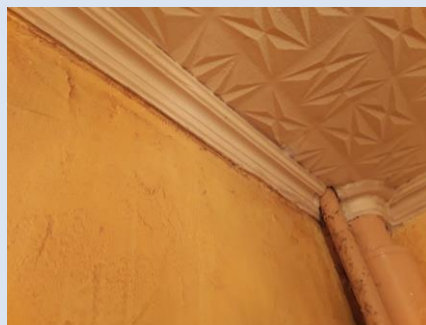
PRELEVEMENT : 51LAI0102P010			
NOM DU CLIENT	NUMERO DU DOSSIER	PIECE OU LOCAL	
OPH77	51LAI0102 24/04/2018	WC	
ELEMENT	DESCRIPTIF DU LABORATOIRE	DATE DE PRELEVEMENT	NOM DE L'OPERATEUR
Dalle de polystyrènes	Polystyrène + colle beige non séparable + matériau plâtreux blanc en faible quantité en vrac non séparable + peintures multiples non séparable	24/04/2018	JULIEN Mickaël
LOCALISATION		RESULTAT	
Plafond		Amiante non détecté

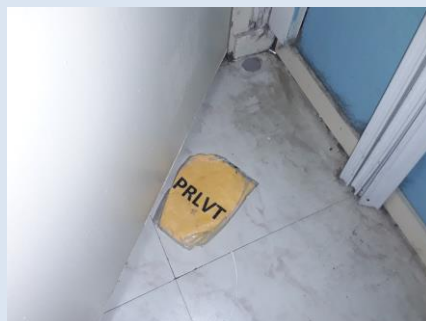
PRELEVEMENT : 51LAI0102P011			
NOM DU CLIENT	NUMERO DU DOSSIER	PIECE OU LOCAL	
OPH77	51LAI0102 24/04/2018	Couloir	
ELEMENT	DESCRIPTIF DU LABORATOIRE	DATE DE PRELEVEMENT	NOM DE L'OPERATEUR
Dalle de sol	Revêtement cassant gris + matériau compact gris	24/04/2018	JULIEN Mickaël
LOCALISATION		RESULTAT	
Sol		Fr1:Amiante non détecté

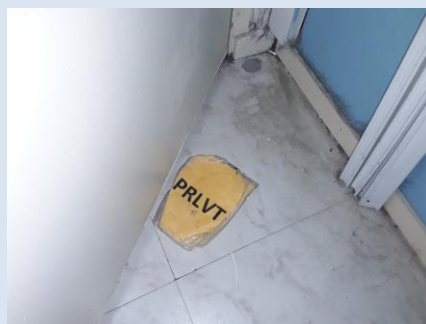
PRELEVEMENT : 51LAI0102P011			
NOM DU CLIENT	NUMERO DU DOSSIER	PIECE OU LOCAL	
OPH77	51LAI0102 24/04/2018	Couloir	
ELEMENT	DESCRIPTIF DU LABORATOIRE	DATE DE PRELEVEMENT	NOM DE L'OPERATEUR
Dalle de sol	Colle bitumineuse noire + ragréage gris en faible quantité non séparable + sous couche de ragréage blanche non séparable	24/04/2018	JULIEN Mickaël
LOCALISATION		RESULTAT	
Sol		Fr2:Amiante détecté (Chrysotile)

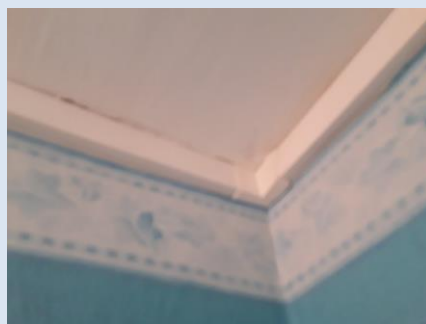
PRELEVEMENT : 51LAI0102P012			
NOM DU CLIENT	NUMERO DU DOSSIER	PIECE OU LOCAL	
OPH77	51LAI0102 24/04/2018	Couloir	
ELEMENT	DESCRIPTIF DU LABORATOIRE	DATE DE PRELEVEMENT	NOM DE L'OPERATEUR
Enduit béton	Enduit plâtreux blanc en vrac + peinture non séparable + matériau gris non séparable	24/04/2018	JULIEN Mickaël
LOCALISATION		RESULTAT	
Plafond		Amiante détecté (Chrysotile)

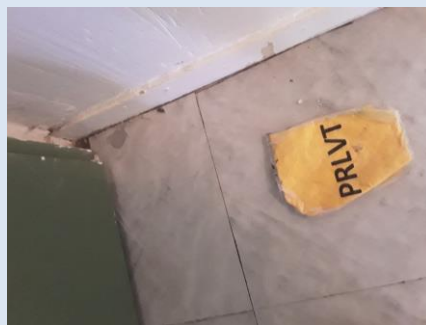
PRELEVEMENT : 51LAI0102P013			
NOM DU CLIENT	NUMERO DU DOSSIER	PIECE OU LOCAL	
OPH77	51LAI0102 24/04/2018	Entrée	
ELEMENT	DESCRIPTIF DU LABORATOIRE	DATE DE PRELEVEMENT	NOM DE L'OPERATEUR
Dalle de sol	Revêtement cassant beige + matériau compact gris	24/04/2018	JULIEN Mickaël
LOCALISATION		RESULTAT	
Sol		Fr1:Amiante non détecté

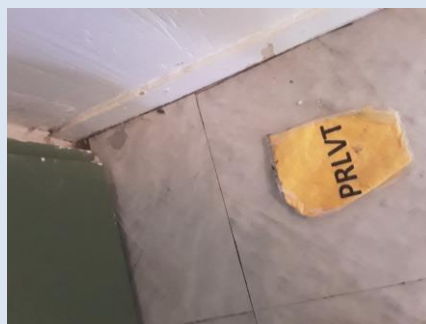
PRELEVEMENT : 51LAI0102P013			
NOM DU CLIENT	NUMERO DU DOSSIER	PIECE OU LOCAL	
OPH77	51LAI0102 24/04/2018	Entrée	
ELEMENT	DESCRIPTIF DU LABORATOIRE	DATE DE PRELEVEMENT	NOM DE L'OPERATEUR
Dalle de sol	Colle bitumineuse noire + ragréage gris en faible quantité non séparable + sous couche de ragréage blanche non séparable	24/04/2018	JULIEN Mickaël
LOCALISATION		RESULTAT	
Sol		Fr2:Amiante détecté (Chrysotile)

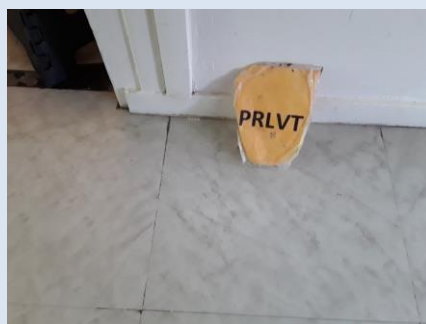
PRELEVEMENT : 51LAI0102P014			
NOM DU CLIENT	NUMERO DU DOSSIER	PIECE OU LOCAL	
OPH77	51LAI0102 24/04/2018	Entrée	
ELEMENT	DESCRIPTIF DU LABORATOIRE	DATE DE PRELEVEMENT	NOM DE L'OPERATEUR
Enduit	Enduit plâtreux blanc en vrac + papier non séparable + peintures multiples non séparable	24/04/2018	JULIEN Mickaël
LOCALISATION		RESULTAT	
Mur B		Amiante non détecté

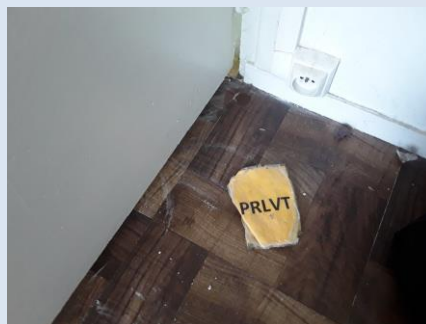
PRELEVEMENT : 51LAI0102P015			
NOM DU CLIENT	NUMERO DU DOSSIER	PIECE OU LOCAL	
OPH77	51LAI0102 24/04/2018	Séjour	
ELEMENT	DESCRIPTIF DU LABORATOIRE	DATE DE PRELEVEMENT	NOM DE L'OPERATEUR
Dalle de sol	Revêtement cassant gris + colle polymère incolore + ragréage gris non séparable + sous couche de ragréage blanche non séparable + matériau compact gris hétérogène non séparable	24/04/2018	JULIEN Mickaël
LOCALISATION		RESULTAT	
Sol		Amiante non détecté

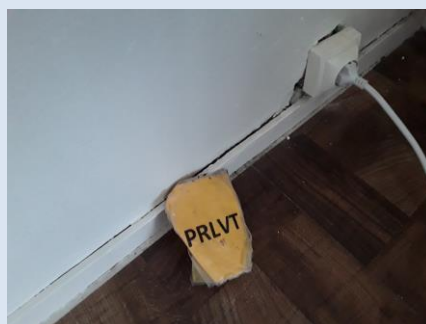
PRELEVEMENT : 51LAI0102P016			
NOM DU CLIENT	NUMERO DU DOSSIER	PIECE OU LOCAL	
OPH77	51LAI0102 24/04/2018	Séjour	
ELEMENT	DESCRIPTIF DU LABORATOIRE	DATE DE PRELEVEMENT	NOM DE L'OPERATEUR
Enduit béton	Enduit plâtreux blanc en vrac + peinture non séparable	24/04/2018	JULIEN Mickaël
LOCALISATION		RESULTAT	
Mur A		Amiante non détecté

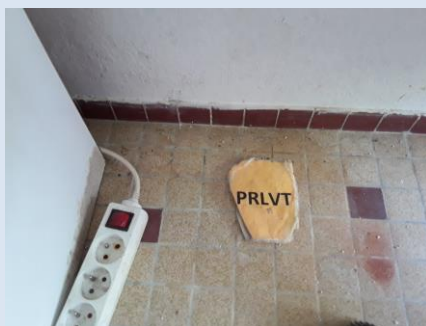
PRELEVEMENT : 51LAI0102P018			
NOM DU CLIENT	NUMERO DU DOSSIER	PIECE OU LOCAL	
OPH77	51LAI0102 24/04/2018	Cuisine	
ELEMENT	DESCRIPTIF DU LABORATOIRE	DATE DE PRELEVEMENT	NOM DE L'OPERATEUR
Enduit béton	Enduit gris en vrac + peinture non séparable	24/04/2018	JULIEN Mickaël
LOCALISATION		RESULTAT	
Mur A		Amiante détecté (Chrysotile)

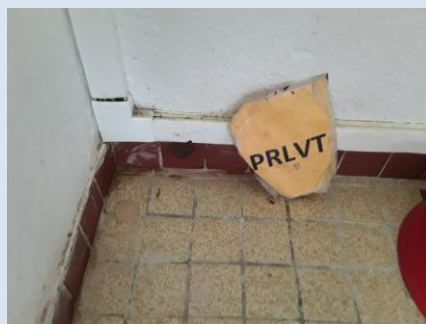
PRELEVEMENT : 51LAI0102P019			
NOM DU CLIENT	NUMERO DU DOSSIER	PIECE OU LOCAL	
OPH77	51LAI0102 24/04/2018	Cuisine	
ELEMENT	DESCRIPTIF DU LABORATOIRE	DATE DE PRELEVEMENT	NOM DE L'OPERATEUR
Plinthes	Colle beige + matériau gris non séparable + couche plâtreuse blanche en faible quantité non séparable + carrelage	24/04/2018	JULIEN Mickaël
LOCALISATION		RESULTAT	
Mur C		Amiante non détecté

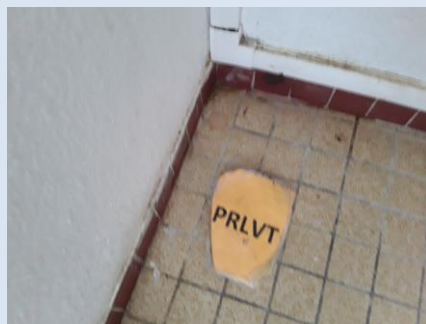
PRELEVEMENT : 51LAI0102P020			
NOM DU CLIENT	NUMERO DU DOSSIER	PIECE OU LOCAL	
OPH77	51LAI0102 24/04/2018	Cuisine	
ELEMENT	DESCRIPTIF DU LABORATOIRE	DATE DE PRELEVEMENT	NOM DE L'OPERATEUR
Carrelage	Colle grise + matériau compact gris hétérogène non séparable + joint cassant gris non séparable + carrelage	24/04/2018	JULIEN Mickaël
LOCALISATION		RESULTAT	
Sol		Amiante non détecté
