Rapport de mission de repérage des matériaux et produits contenant de l'amiante dans les immeubles bâtis avant réalisation de travaux

Numéro de dossier : RAAT- 51LAE0302
Date du repérage : 31/03/2022

Immeuble bâti visité	
Adresse	Rue : 5 Square Guy Moquet (51LAE0302) Bât., escalier, niveau, appartement n°, lot n°: Bat. 5; Esc. 5; Etage 3; Porte 0302 Lot numéro 51LAE0302, Code postal, ville : . 77290 MITRY MORY
Périmètre de repérage : Ensemble du logement
Type de logement : Appartement - T3
Fonction principale du bâtiment : Habitation (partie privative d'immeuble)
Date de construction : NC

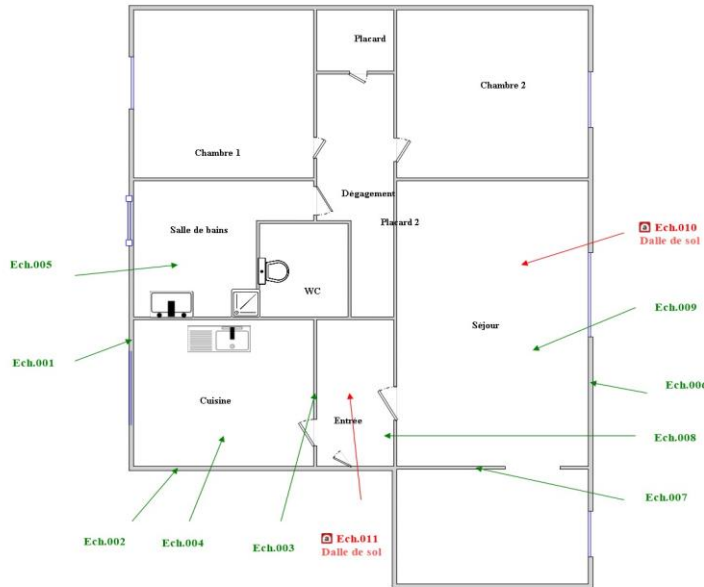
Bâtiment – Niveau : Croquis 1

Localisation des prélèvements ou des matériaux amiantés

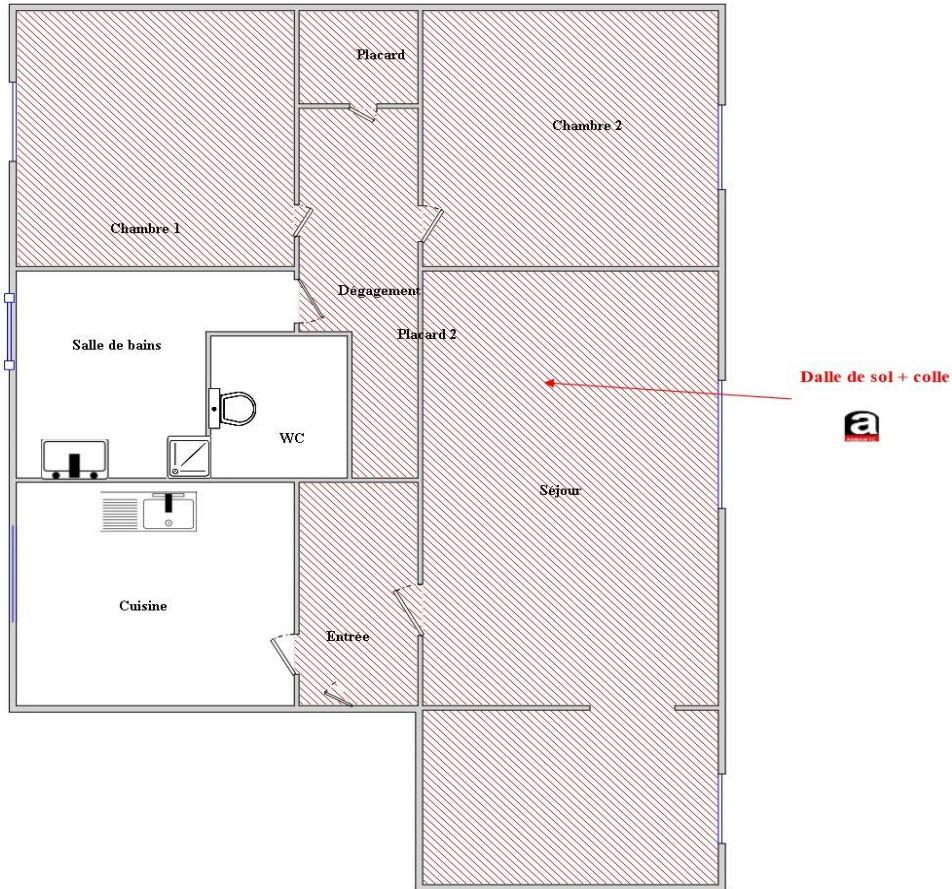
Bâtiment – Niveau : Croquis 1 2

Localisation des prélèvements ou des matériaux amiantés
