**Rapport de repérage des matériaux et produits contenant de l'amiante avant relocation d'un bien**

Numéro de dossier : **RAAT-51LAK0102**  
Date du repérage : **15/12/2021**

Adresse	Rue : ..... <b>12 Square Guy Moquet (51LAK0102)</b> Bât., escalier, niveau, appartement n°, lot n° : <b>Bat. 12; Esc. 12; Etage 1; Porte 0102 Lot numéro 51LAK0102,</b> Code postal, ville :... <b>77290 MITRY MORY</b>
Périmètre de repérage :	..... <b>Ensemble du logement</b>
Type de logement :	..... <b>Appartement - T3</b>
Fonction principale du bâtiment :	..... <b>Habitation (partie privative d'immeuble)</b>
Date de construction :	..... <b>NC</b>

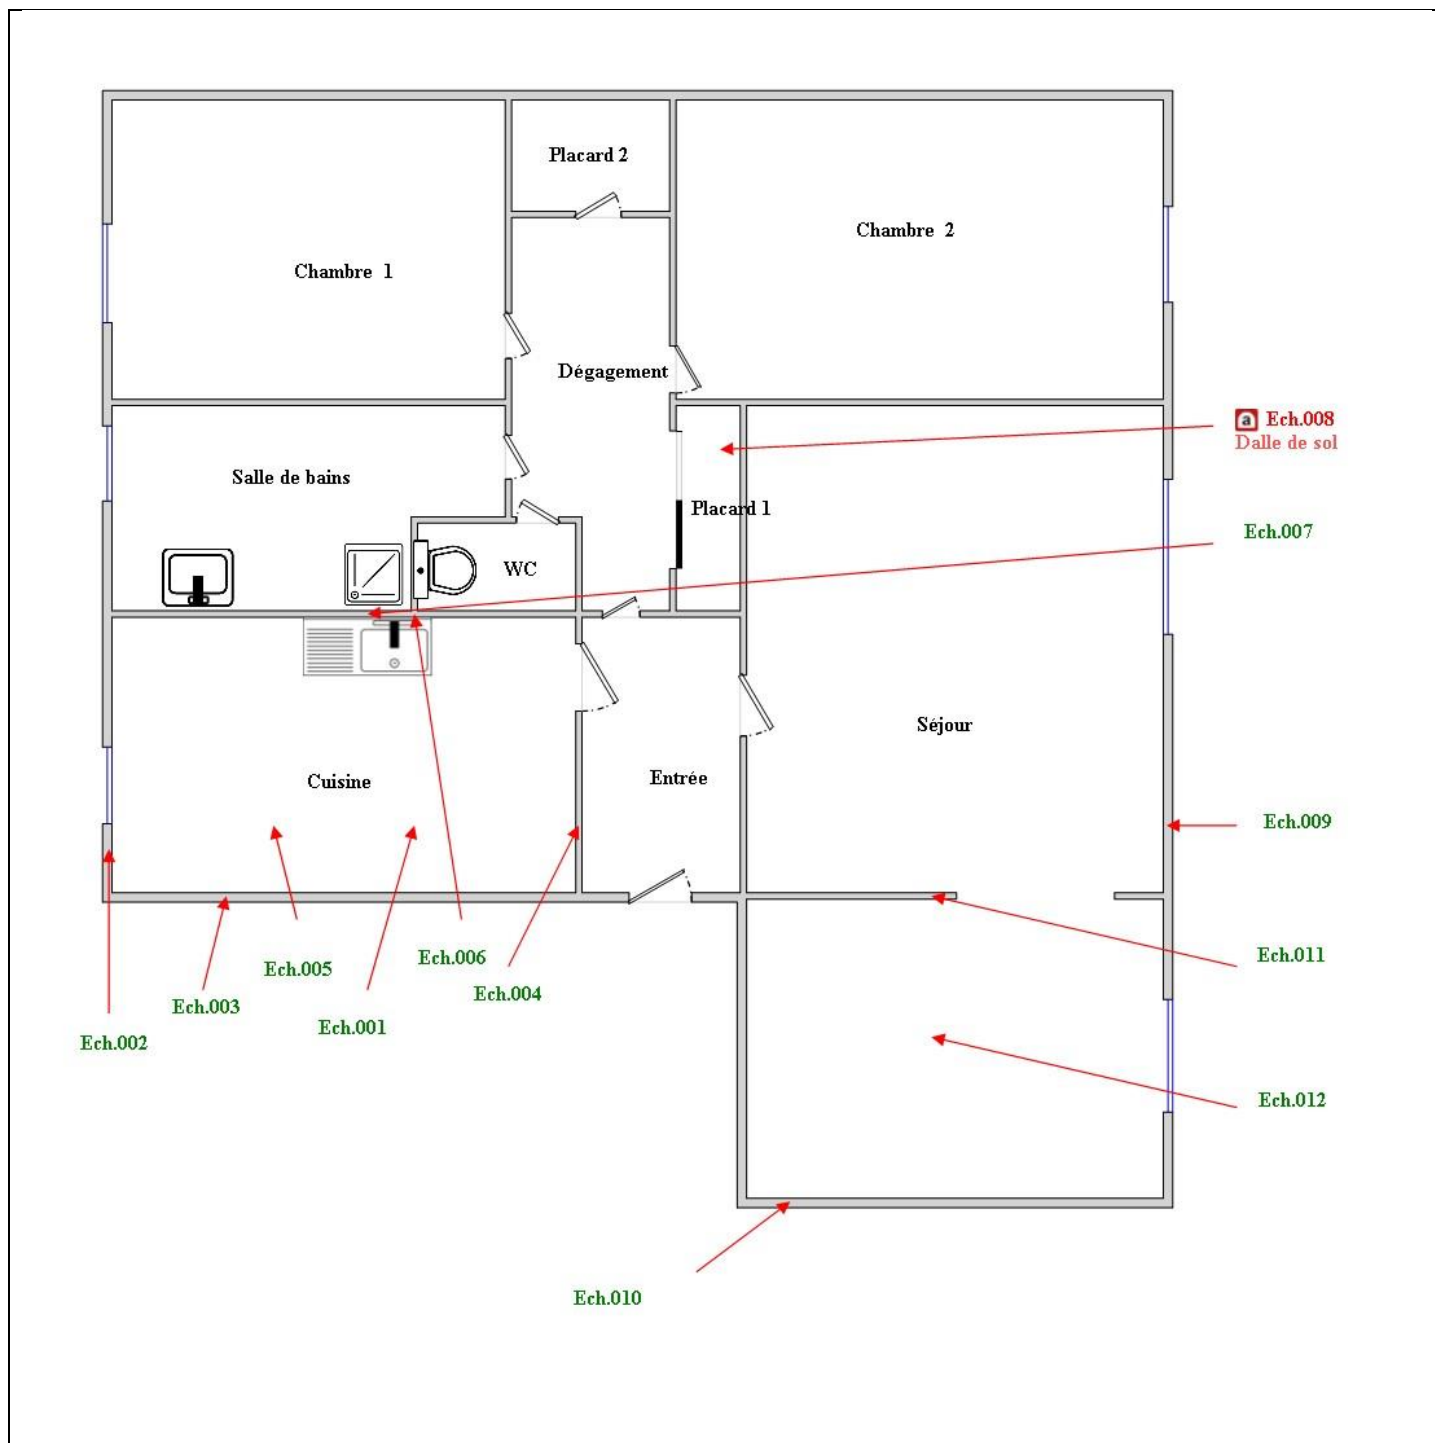
7.1 - Annexe - Schéma de repérage

Planche (croquis) de repérage technique effectué par le cabinet : ARC SAS - SOCOBAT EXPERTISES, auteur : MARTIN Olivier  
Dossier n° RAAT-51LAK0102 du 24/12/2021  
Adresse du bien : 12 Square Guy Moquet (51LAK0102) 77290 MITRY MORY

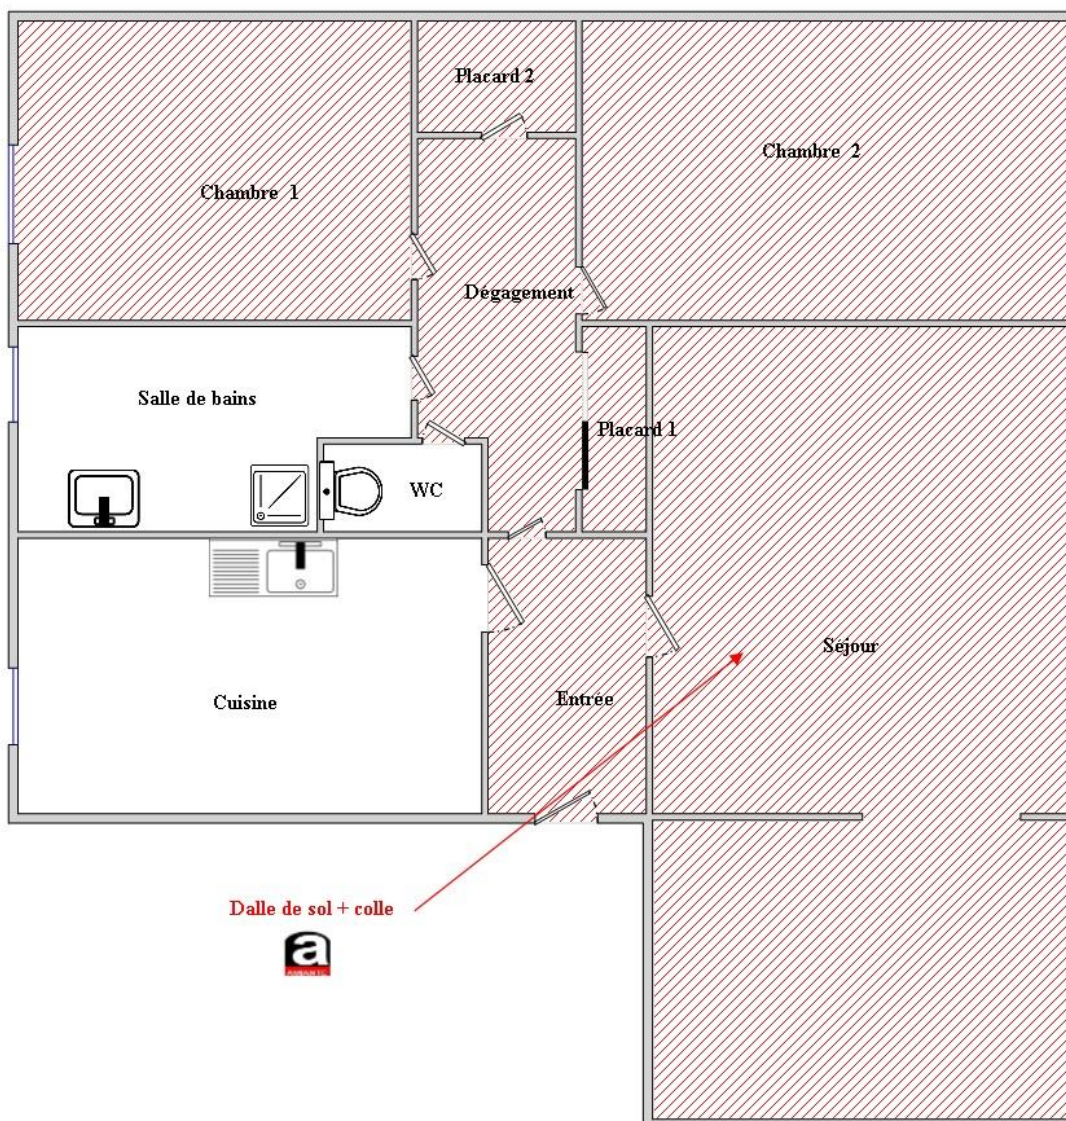
Planche (croquis) de repérage technique effectué par le cabinet : ARC SAS - SOCOBAT EXPERTISES, auteur : MARTIN Olivier  
Dossier n° RAAT-51LAK0102 du 24/12/2021  
Adresse du bien : 12 Square Guy Moquet (51LAK0102) 77290 MITRY MORY
