Rapport de mission de repérage des matériaux et produits contenant de l'amiante avant réalisation de travaux

Référence : RAAT_53LAA0002

Le 20/07/2021

Adresse : 1 Square Kennedy 77400 SAINT-THIBAULT-DES-VIGNES

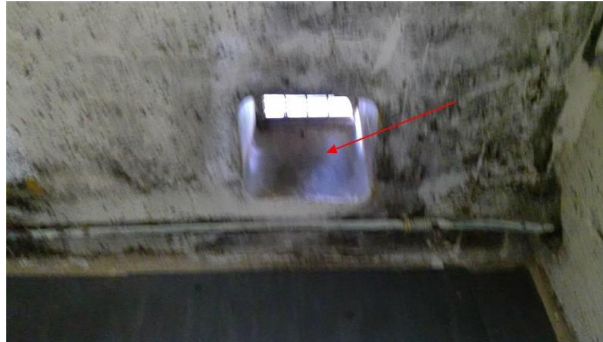
ELEMENT : Mur façade

Nom du client	Numéro de dossier	Localisation
HABITAT 77 OPH DE SEINE ET MARNE	RAAT_53LAA0002	RDC - Cellier Mur façade - D
Nom de l'opérateur	Date de prélèvement	Matériau
MARTIN Olivier		Conduit
Résultat amiante		
Présence d'amiante ()

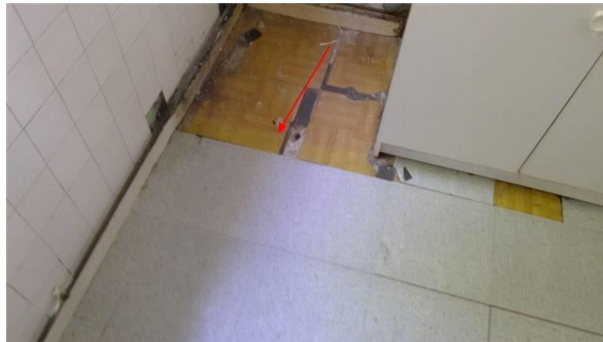
PRELEVEMENT : P001

Nom du client	Numéro de dossier	Localisation
HABITAT 77 OPH DE SEINE ET MARNE	RAAT_53LAA0002	RDC - Cuisine Plancher - Sol
Nom de l'opérateur	Date de prélèvement	Matériau
MARTIN Olivier	20/07/2021	Ragréage / colle - Dalles de sol
Résultat amiante		
Présence d'amiante (Fibres d'amiante de type chrysotile)

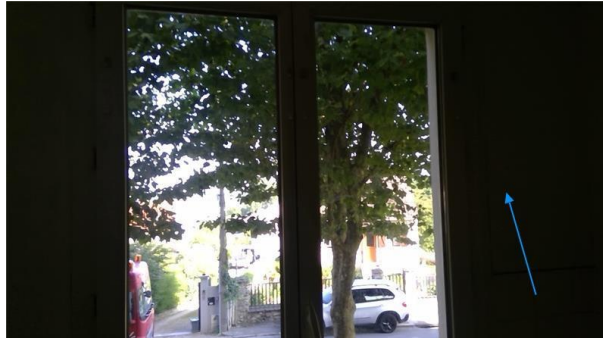
PRELEVEMENT : P002

Nom du client	Numéro de dossier	Localisation
HABITAT 77 OPH DE SEINE ET MARNE	RAAT_53LAA0002	RDC - Cuisine Mur façade - C
Nom de l'opérateur	Date de prélèvement	Matériau
MARTIN Olivier	20/07/2021	Béton/plâtre/enduit - Peinture
Résultat amiante		
absence d'amiante

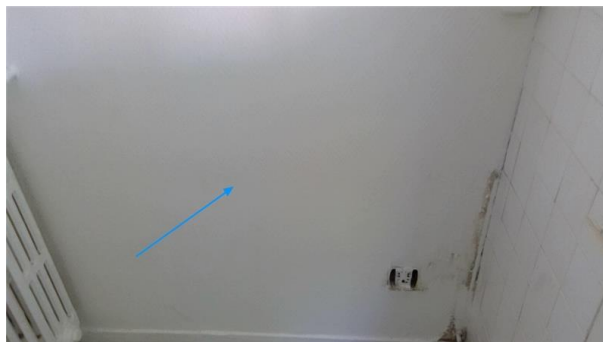
PRELEVEMENT : P003

Nom du client	Numéro de dossier	Localisation
HABITAT 77 OPH DE SEINE ET MARNE	RAAT_53LAA0002	RDC - Cuisine Mur - A
Nom de l'opérateur	Date de prélèvement	Matériau
MARTIN Olivier	20/07/2021	Béton/plâtre/enduit - Peinture
Résultat amiante		
absence d'amiante

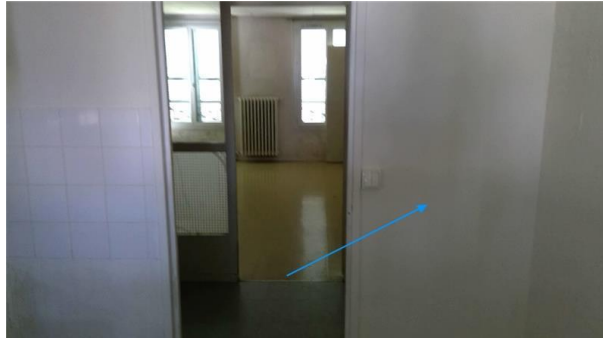
PRELEVEMENT : P004

Nom du client	Numéro de dossier	Localisation
HABITAT 77 OPH DE SEINE ET MARNE	RAAT_53LAA0002	RDC - Cuisine Cloisons - B, D
Nom de l'opérateur	Date de prélèvement	Matériau
MARTIN Olivier	20/07/2021	Enduit / Plâtre - Peinture
Résultat amiante		
absence d'amiante

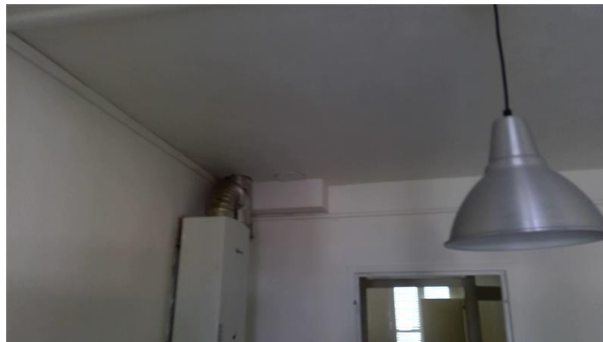
PRELEVEMENT : P005

Nom du client	Numéro de dossier	Localisation
HABITAT 77 OPH DE SEINE ET MARNE	RAAT_53LAA0002	RDC - Cuisine Plafond - Plafond
Nom de l'opérateur	Date de prélèvement	Matériau
MARTIN Olivier	20/07/2021	Enduit / Plâtre - Peinture
Résultat amiante		
absence d'amiante

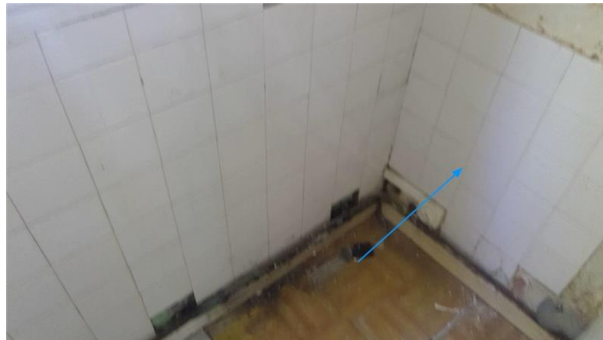
PRELEVEMENT : P006

Nom du client	Numéro de dossier	Localisation
HABITAT 77 OPH DE SEINE ET MARNE	RAAT_53LAA0002	RDC - Cuisine Mur - C
Nom de l'opérateur	Date de prélèvement	Matériau
MARTIN Olivier	20/07/2021	Colle - Faïence
Résultat amiante		
absence d'amiante

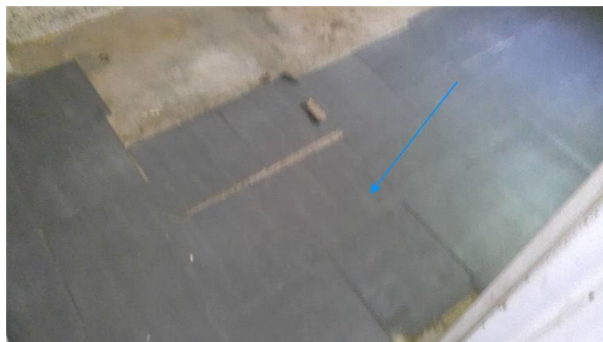
PRELEVEMENT : P007

Nom du client	Numéro de dossier	Localisation
HABITAT 77 OPH DE SEINE ET MARNE	RAAT_53LAA0002	RDC - Cellier Plancher - Sol
Nom de l'opérateur	Date de prélèvement	Matériau
MARTIN Olivier	20/07/2021	Ragréage / colle - Dalles de sol
Résultat amiante		
absence d'amiante

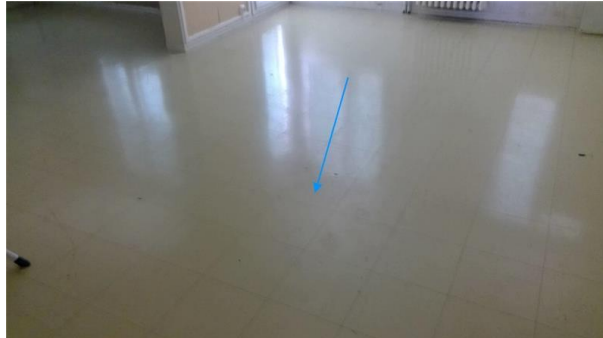
PRELEVEMENT : P008

Nom du client	Numéro de dossier	Localisation
HABITAT 77 OPH DE SEINE ET MARNE	RAAT_53LAA0002	RDC - Séjour Plancher - Sol
Nom de l'opérateur	Date de prélèvement	Matériau
MARTIN Olivier	20/07/2021	Ragréage / colle - Dalles de sol
Résultat amiante		
Présence d'amiante (Fibres d'amiante de type chrysotile)

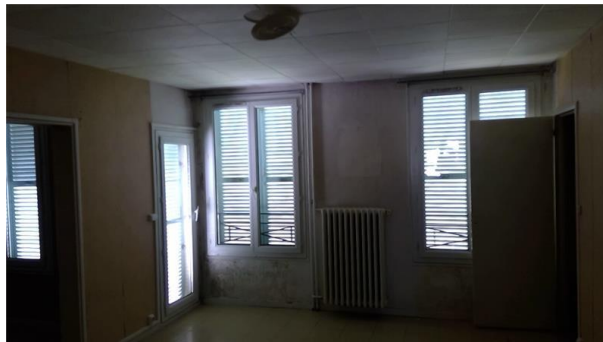
PRELEVEMENT : P009

Nom du client	Numéro de dossier	Localisation
HABITAT 77 OPH DE SEINE ET MARNE	RAAT_53LAA0002	RDC - Séjour Mur façade - E, G
Nom de l'opérateur	Date de prélèvement	Matériau
MARTIN Olivier	20/07/2021	Béton/plâtre/enduit - Peinture
Résultat amiante		
absence d'amiante

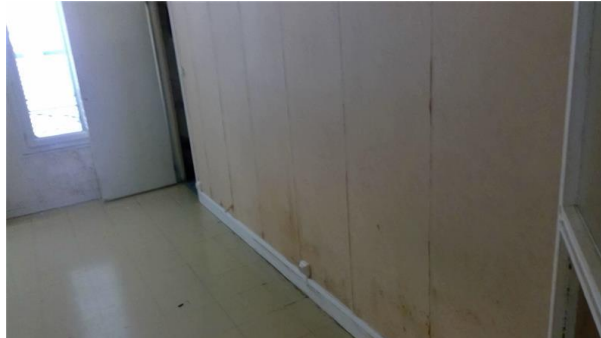
PRELEVEMENT : P010

Nom du client	Numéro de dossier	Localisation
HABITAT 77 OPH DE SEINE ET MARNE	RAAT_53LAA0002	RDC - Séjour Mur - H
Nom de l'opérateur	Date de prélèvement	Matériau
MARTIN Olivier	20/07/2021	Béton/plâtre/enduit - Peinture
Résultat amiante		
absence d'amiante

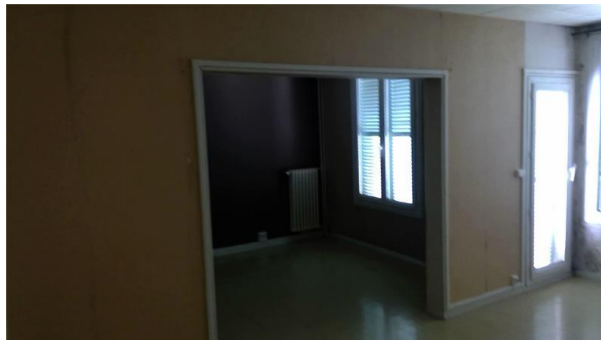
PRELEVEMENT : P011

Nom du client	Numéro de dossier	Localisation
HABITAT 77 OPH DE SEINE ET MARNE	RAAT_53LAA0002	RDC - Séjour Cloisons - A, B, C, D, F
Nom de l'opérateur	Date de prélèvement	Matériau
MARTIN Olivier	20/07/2021	Enduit / Plâtre - Peinture
Résultat amiante		
absence d'amiante

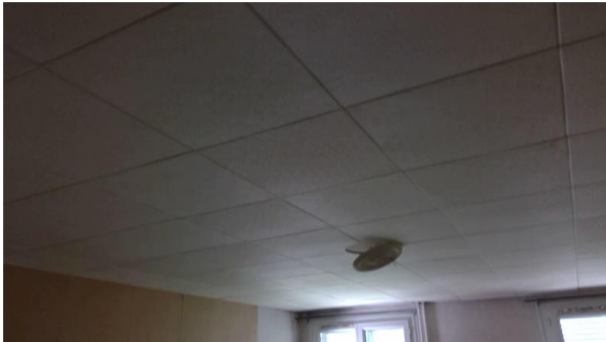
PRELEVEMENT : P012		
Emplacement

Nom du client	Numéro de dossier	Localisation
HABITAT 77 OPH DE SEINE ET MARNE	RAAT_53LAA0002	RDC - Séjour Plafond - Plafond
Nom de l'opérateur	Date de prélèvement	Matériau
MARTIN Olivier	20/07/2021	Enduit / Plâtre - Peinture
Résultat amiante		
absence d'amiante

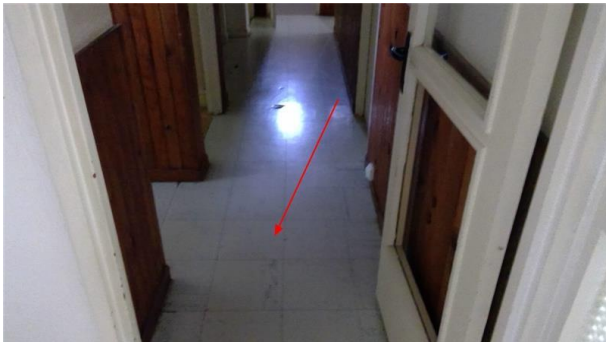
PRELEVEMENT : P013		
Emplacement

Nom du client	Numéro de dossier	Localisation
HABITAT 77 OPH DE SEINE ET MARNE	RAAT_53LAA0002	RDC - Dégagements Plancher - Sol
Nom de l'opérateur	Date de prélèvement	Matériau
MARTIN Olivier	20/07/2021	Ragréage / colle - Dalles de sol
Résultat amiante		
Présence d'amiante (Fibres d'amiante de type chrysotile)

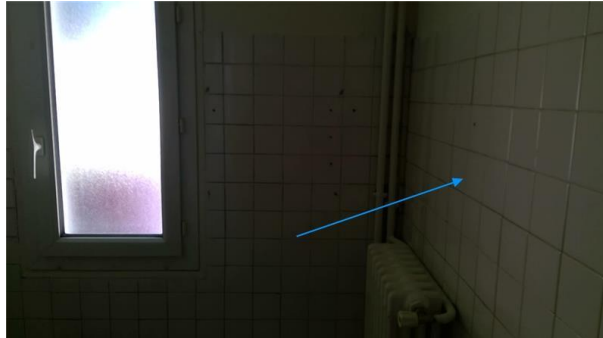
PRELEVEMENT : P014

Nom du client	Numéro de dossier	Localisation
HABITAT 77 OPH DE SEINE ET MARNE	RAAT_53LAA0002	RDC - Salle d'eau Mur - C
Nom de l'opérateur	Date de prélèvement	Matériau
MARTIN Olivier	20/07/2021	Colle - Faïence
Résultat amiante		
absence d'amiante

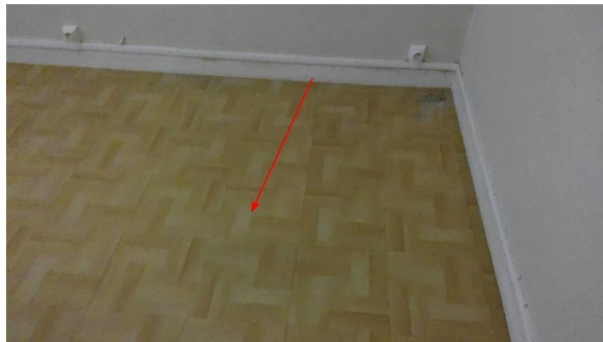
PRELEVEMENT : P015

Nom du client	Numéro de dossier	Localisation
HABITAT 77 OPH DE SEINE ET MARNE	RAAT_53LAA0002	RDC - Chambre n°1 Plancher - Sol
Nom de l'opérateur	Date de prélèvement	Matériau
MARTIN Olivier	20/07/2021	Ragréage / colle - Dalles de sol
Résultat amiante		
Présence d'amiante (Fibres d'amiante de type chrysotile)

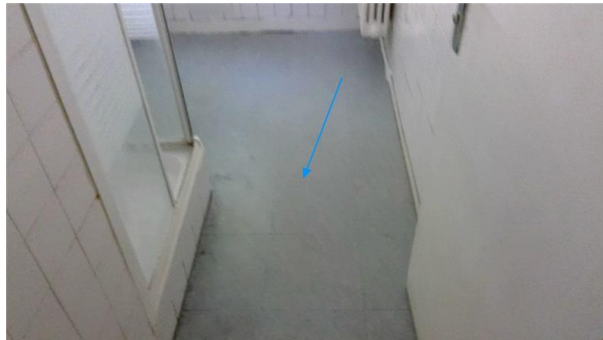
PRELEVEMENT : P016

Nom du client	Numéro de dossier	Localisation
HABITAT 77 OPH DE SEINE ET MARNE	RAAT_53LAA0002	RDC - Salle d'eau Plancher - Sol
Nom de l'opérateur	Date de prélèvement	Matériau
MARTIN Olivier	20/07/2021	Ragréage / colle - Dalles de sol
Résultat amiante		
absence d'amiante

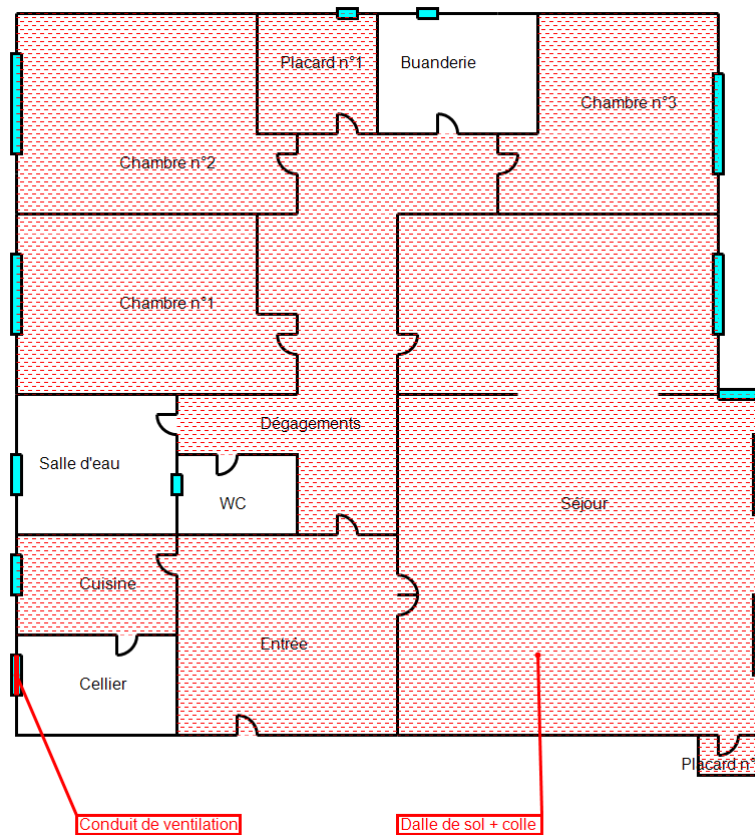
N° Local	Local	Elément	Zone	Matériau / Produit	Méthode	référence du prélèvement	état de dégradation abrégé	(AVT2019) Quantification
1	Entrée	Plancher	Sol	Ragréage / colle - Dalles de sol	Résultat d'analyse (P013)	P013	MD	
2	Cuisine	Plancher	Sol	Ragréage / colle - Dalles de sol	Résultat d'analyse (P001)	P001	MD	
3	Cellier	Mur façade	D	Conduit	Marquage du matériau		MND	
4	Dégagements	Plancher	Sol	Ragréage / colle - Dalles de sol	Résultat d'analyse (P013)	P013	MD	
7	Chambre n°1	Plancher	Sol	Ragréage / colle - Dalles de sol	Résultat d'analyse (P015)	P015	MD	
8	Chambre n°2	Plancher	Sol	Ragréage / colle - Dalles de sol	Résultat d'analyse (P015)	P015	MD	
9	Placard n°1	Plancher	Sol	Ragréage / colle - Dalles de sol	Résultat d'analyse (P015)	P015	MD	
11	Chambre n°3	Plancher	Sol	Ragréage / colle - Dalles de sol	Résultat d'analyse (P015)	P015	MD	
12	Séjour	Plancher	Sol	Ragréage / colle - Dalles de sol	Résultat d'analyse (P008)	P008	MD
