Rapport de mission de repérage des matériaux et produits contenant de l'amiante avant réalisation de travaux

Référence : RAAT_53LAB0101

Bien : Appartement

Adresse : 2 Square Kennedy 77400 SAINT-THIBAULT-DES-VIGNES

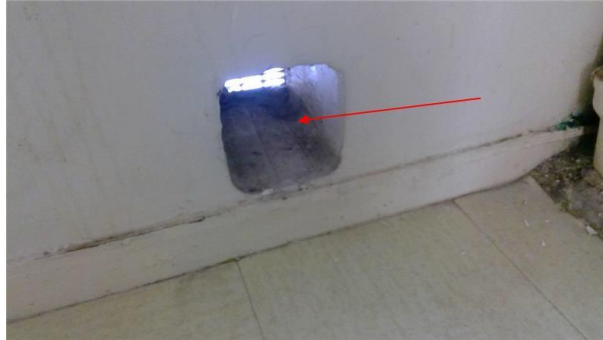
ELEMENT : Conduit de ventilation

Nom du client	Numéro de dossier	Localisation
HABITAT 77 OPH DE SEINE ET MARNE	RAAT_53LAB0101	1er - Salle d'eau Conduit de ventilation - C
Nom de l'opérateur	Date de prélèvement	Matériau
MARTIN Olivier		Fibro-ciment
Résultat amiante		
Présence d'amiante ()

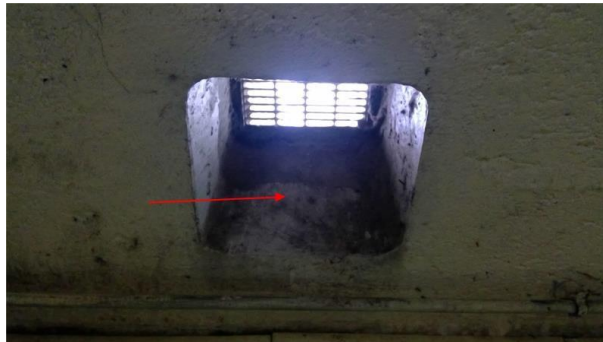
ELEMENT : Conduit de ventilation

Nom du client	Numéro de dossier	Localisation
HABITAT 77 OPH DE SEINE ET MARNE	RAAT_53LAB0101	1er - Buanderie Conduit de ventilation - B
Nom de l'opérateur	Date de prélèvement	Matériau
MARTIN Olivier		Fibro-ciment
Résultat amiante		
Présence d'amiante ()

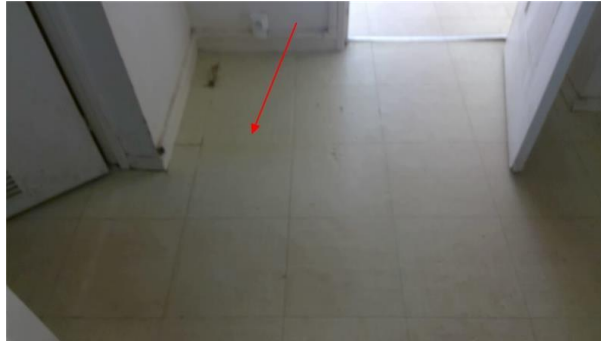
PRELEVEMENT : P001

Nom du client	Numéro de dossier	Localisation
HABITAT 77 OPH DE SEINE ET MARNE	RAAT_53LAB0101	1er - Cuisine Plancher - Sol
Nom de l'opérateur	Date de prélèvement	Matériau
MARTIN Olivier	01/09/2021	Ragréage / colle - Dalles de sol
Résultat amiante		
Présence d'amiante (Fibres d'amiante de type chrysotile)

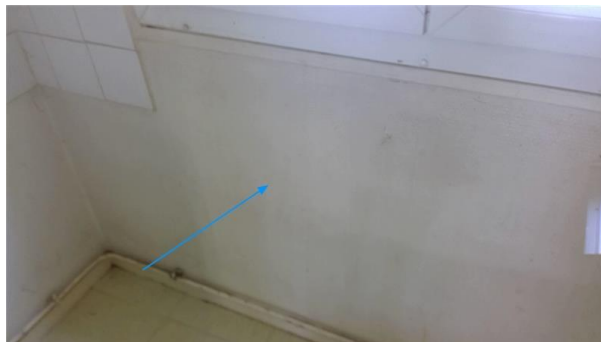
PRELEVEMENT : P002

Nom du client	Numéro de dossier	Localisation
HABITAT 77 OPH DE SEINE ET MARNE	RAAT_53LAB0101	1er - Cuisine Mur façade - C
Nom de l'opérateur	Date de prélèvement	Matériau
MARTIN Olivier	01/09/2021	Béton / Enduit / Plâtre - toile de verre+peinture
Résultat amiante		
absence d'amiante

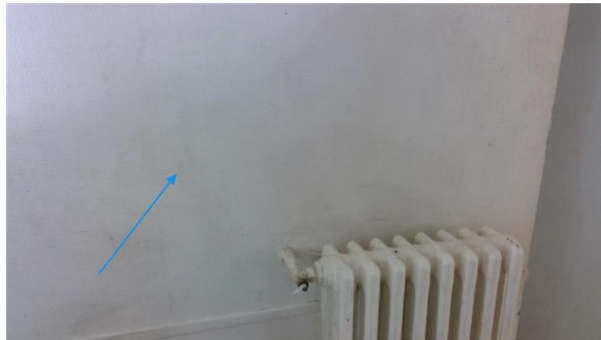
PRELEVEMENT : P003

Nom du client	Numéro de dossier	Localisation
HABITAT 77 OPH DE SEINE ET MARNE	RAAT_53LAB0101	1er - Cuisine Mur - D
Nom de l'opérateur	Date de prélèvement	Matériau
MARTIN Olivier	01/09/2021	Béton / Enduit / Plâtre - toile de verre+peinture
Résultat amiante		
absence d'amiante

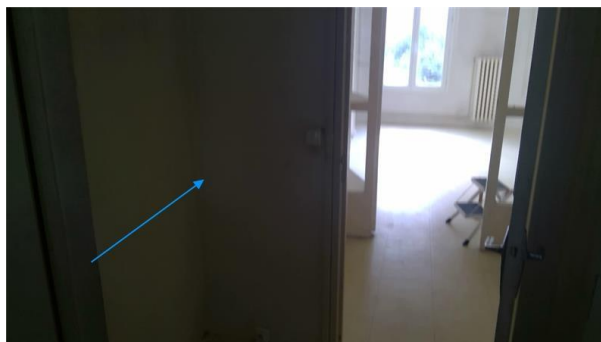
PRELEVEMENT : P004

Nom du client	Numéro de dossier	Localisation
HABITAT 77 OPH DE SEINE ET MARNE	RAAT_53LAB0101	1er - Cuisine Cloisons - A, B
Nom de l'opérateur	Date de prélèvement	Matériau
MARTIN Olivier	01/09/2021	Enduit / Plâtre - toile de verre+peinture
Résultat amiante		
absence d'amiante

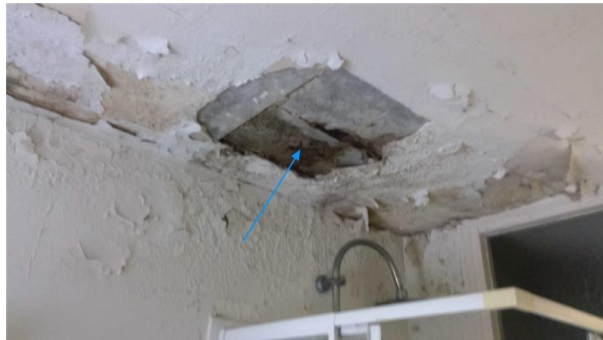
PRELEVEMENT : P005

Nom du client	Numéro de dossier	Localisation
HABITAT 77 OPH DE SEINE ET MARNE	RAAT_53LAB0101	1er - Salle d'eau Plafond - Plafond
Nom de l'opérateur	Date de prélèvement	Matériau
MARTIN Olivier	01/09/2021	Enduit / Plâtre - Peinture
Résultat amiante		
absence d'amiante

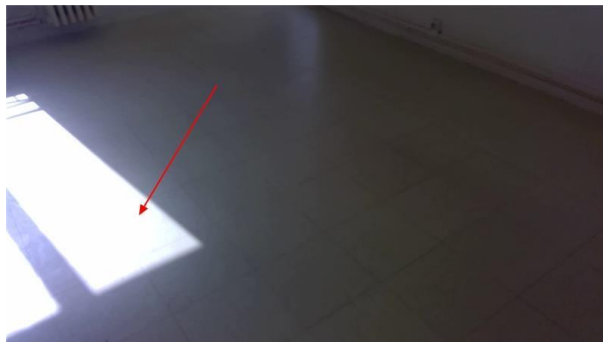
PRELEVEMENT : P006

Nom du client	Numéro de dossier	Localisation
HABITAT 77 OPH DE SEINE ET MARNE	RAAT_53LAB0101	1er - Séjour Plancher - Sol
Nom de l'opérateur	Date de prélèvement	Matériau
MARTIN Olivier	01/09/2021	Ragréage / colle - Dalles de sol
Résultat amiante		
Présence d'amiante (Fibres d'amiante de type chrysotile)

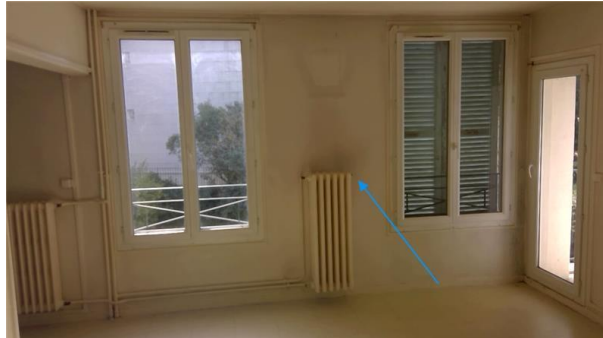
PRELEVEMENT : P007

Nom du client	Numéro de dossier	Localisation
HABITAT 77 OPH DE SEINE ET MARNE	RAAT_53LAB0101	1er - Séjour Mur façade - F
Nom de l'opérateur	Date de prélèvement	Matériau
MARTIN Olivier	01/09/2021	Béton / Enduit / Plâtre - toile de verre+peinture
Résultat amiante		
absence d'amiante

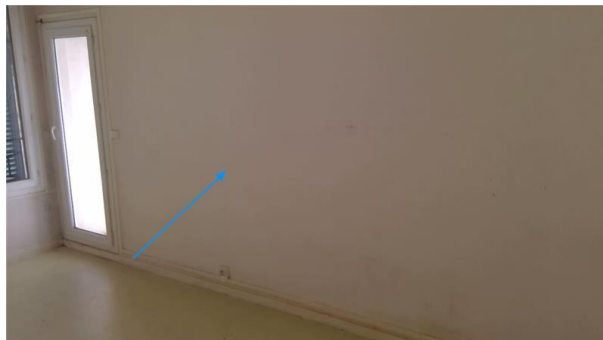
PRELEVEMENT : P008

Nom du client	Numéro de dossier	Localisation
HABITAT 77 OPH DE SEINE ET MARNE	RAAT_53LAB0101	1er - Séjour Mur - B, C, D, E, G
Nom de l'opérateur	Date de prélèvement	Matériau
MARTIN Olivier	01/09/2021	Béton / Enduit / Plâtre - toile de verre+peinture
Résultat amiante		
absence d'amiante

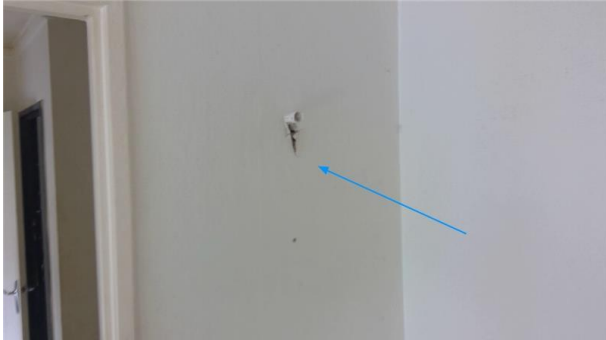
PRELEVEMENT : P009		
Emplacement

Nom du client	Numéro de dossier	Localisation
HABITAT 77 OPH DE SEINE ET MARNE	RAAT_53LAB0101	1er - Entrée Cloisons - B, C, D
Nom de l'opérateur	Date de prélèvement	Matériau
MARTIN Olivier	01/09/2021	Enduit / Plâtre - toile de verre+peinture
Résultat amiante		
absence d'amiante

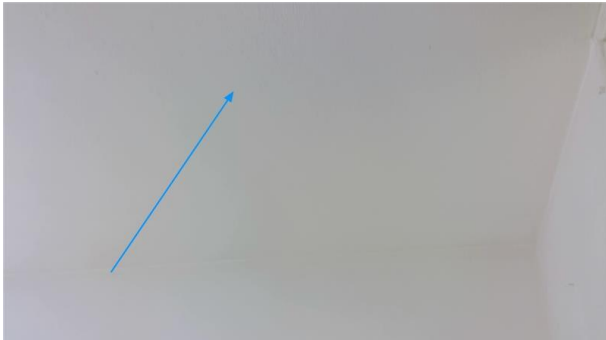
PRELEVEMENT : P010		
Emplacement

Nom du client	Numéro de dossier	Localisation
HABITAT 77 OPH DE SEINE ET MARNE	RAAT_53LAB0101	1er - Séjour Plafond - Plafond
Nom de l'opérateur	Date de prélèvement	Matériau
MARTIN Olivier	01/09/2021	Enduit / Plâtre - Peinture
Résultat amiante		
absence d'amiante
