Rapport de mission de repérage des matériaux et produits contenant de l'amiante avant réalisation de travaux

Référence : RAAT_53LAE0301

Adresse : 6 Square Kennedy 77400 SAINT-THIBAUT-DES-VIGNES

Numéro de lot : 53LAE0301

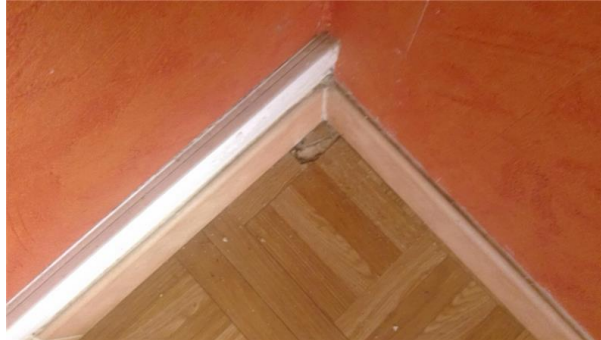
PRELEVEMENT : P001

Nom du client	Numéro de dossier	Localisation
HABITAT 77 OPH DE SEINE ET MARNE	RAAT_53LAE0301	3ème - Séjour Plancher - Sol
Nom de l'opérateur	Date de prélèvement	Matériau
DE ABREU Emmanuel	12/10/2021	Ragréage / colle - Dalles de sol
Résultat amiante		
Présence d'amiante (Fibres d'amiante de type chrysotile)

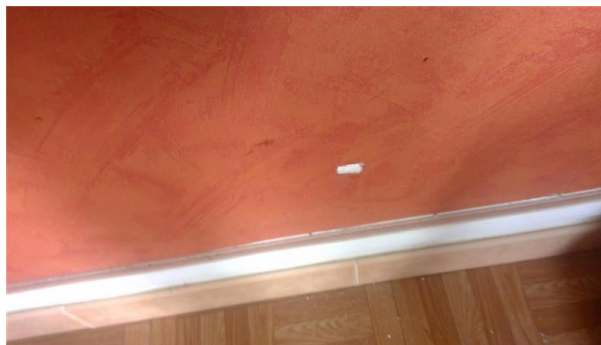
PRELEVEMENT : P002

Nom du client	Numéro de dossier	Localisation
HABITAT 77 OPH DE SEINE ET MARNE	RAAT_53LAE0301	3ème - Séjour Cloisons - A
Nom de l'opérateur	Date de prélèvement	Matériau
DE ABREU Emmanuel	12/10/2021	Enduit - Papier peint
Résultat amiante		
absence d'amiante

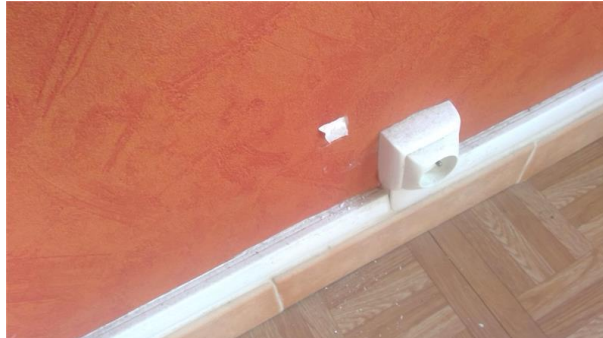
PRELEVEMENT : P003

Nom du client	Numéro de dossier	Localisation
HABITAT 77 OPH DE SEINE ET MARNE	RAAT_53LAE0301	3ème - Séjour Mur - B D
Nom de l'opérateur	Date de prélèvement	Matériau
DE ABREU Emmanuel	12/10/2021	Enduit - Papier peint
Résultat amiante		
absence d'amiante

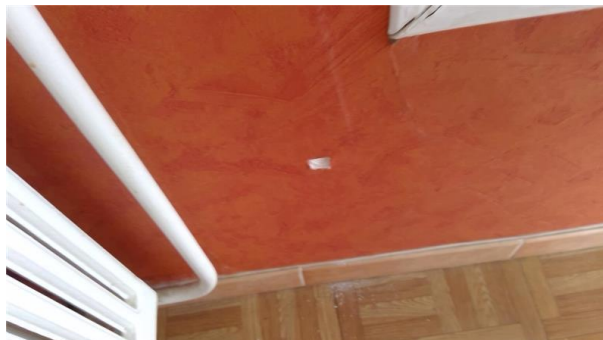
PRELEVEMENT : P004

Nom du client	Numéro de dossier	Localisation
HABITAT 77 OPH DE SEINE ET MARNE	RAAT_53LAE0301	3ème - Séjour Mur de façade - C
Nom de l'opérateur	Date de prélèvement	Matériau
DE ABREU Emmanuel	12/10/2021	Enduit - Papier peint
Résultat amiante		
absence d'amiante

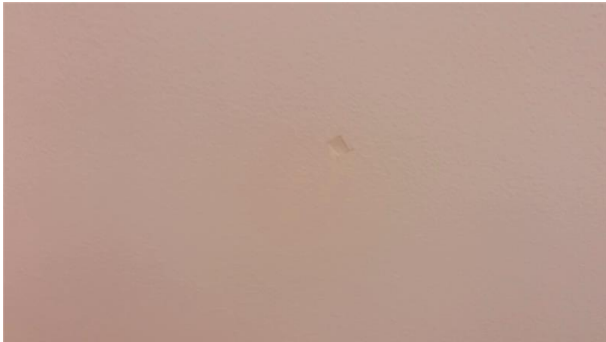
PRELEVEMENT : P005		
Emplacement

Nom du client	Numéro de dossier	Localisation
HABITAT 77 OPH DE SEINE ET MARNE	RAAT_53LAE0301	3ème - Séjour Plafond - Plafond
Nom de l'opérateur	Date de prélèvement	Matériau
DE ABREU Emmanuel	12/10/2021	Enduit - Peinture
Résultat amiante		
absence d'amiante

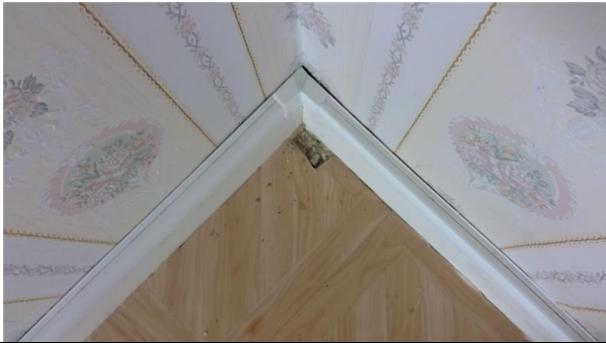
PRELEVEMENT : P006		
Emplacement

Nom du client	Numéro de dossier	Localisation
HABITAT 77 OPH DE SEINE ET MARNE	RAAT_53LAE0301	3ème - Chambre n°1 Plancher - Sol
Nom de l'opérateur	Date de prélèvement	Matériau
DE ABREU Emmanuel	12/10/2021	Ragréage / colle - Dalles de sol
Résultat amiante		
Présence d'amiante (Fibres d'amiante de type chrysotile)

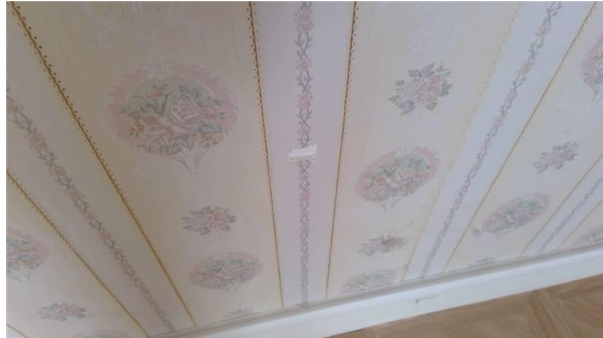
PRELEVEMENT : P007

Nom du client	Numéro de dossier	Localisation
HABITAT 77 OPH DE SEINE ET MARNE	RAAT_53LAE0301	3ème - Chambre n°1 Cloisons - A
Nom de l'opérateur	Date de prélèvement	Matériau
DE ABREU Emmanuel	12/10/2021	Enduit - Papier peint
Résultat amiante		
absence d'amiante

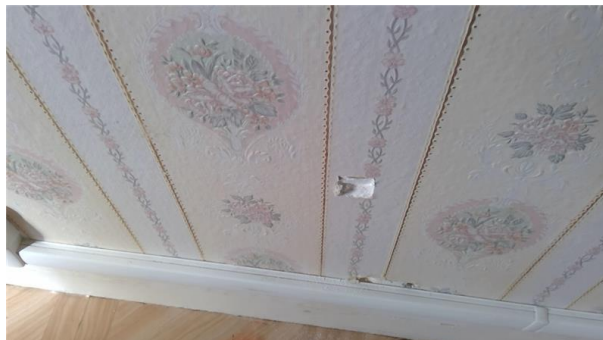
PRELEVEMENT : P008

Nom du client	Numéro de dossier	Localisation
HABITAT 77 OPH DE SEINE ET MARNE	RAAT_53LAE0301	3ème - Chambre n°1 Mur - B D
Nom de l'opérateur	Date de prélèvement	Matériau
DE ABREU Emmanuel	12/10/2021	Enduit - Papier peint
Résultat amiante		
absence d'amiante

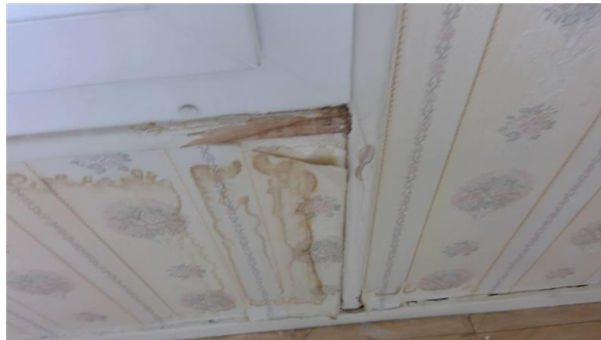
PRELEVEMENT : P009

Nom du client	Numéro de dossier	Localisation
HABITAT 77 OPH DE SEINE ET MARNE	RAAT_53LAE0301	3ème - Chambre n°1 Mur de façade - C
Nom de l'opérateur	Date de prélèvement	Matériau
DE ABREU Emmanuel	12/10/2021	Bois - Papier peint
Résultat amiante		
absence d'amiante

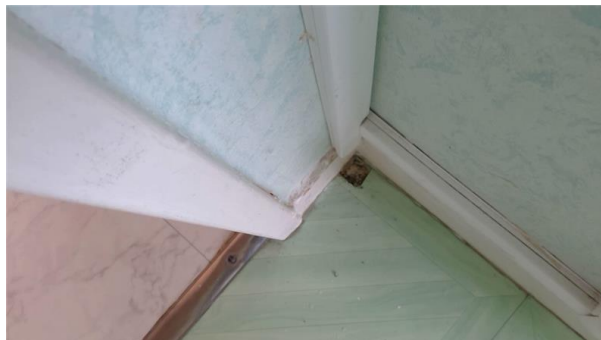
PRELEVEMENT : P010

Nom du client	Numéro de dossier	Localisation
HABITAT 77 OPH DE SEINE ET MARNE	RAAT_53LAE0301	3ème - Chambre n°2 Plancher - Sol
Nom de l'opérateur	Date de prélèvement	Matériau
DE ABREU Emmanuel	12/10/2021	Ragréage / colle - Dalles de sol
Résultat amiante		
Présence d'amiante (Fibres d'amiante de type chrysotile)

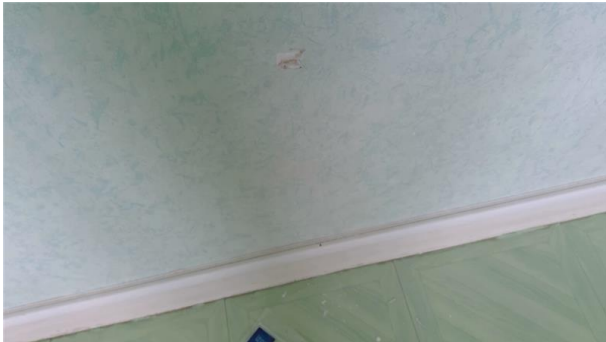
PRELEVEMENT : P011		
Emplacement

Nom du client	Numéro de dossier	Localisation
HABITAT 77 OPH DE SEINE ET MARNE	RAAT_53LAE0301	3ème - Chambre n°2 Cloisons - A B C
Nom de l'opérateur	Date de prélèvement	Matériau
DE ABREU Emmanuel	12/10/2021	Enduit - Papier peint
Résultat amiante		
absence d'amiante

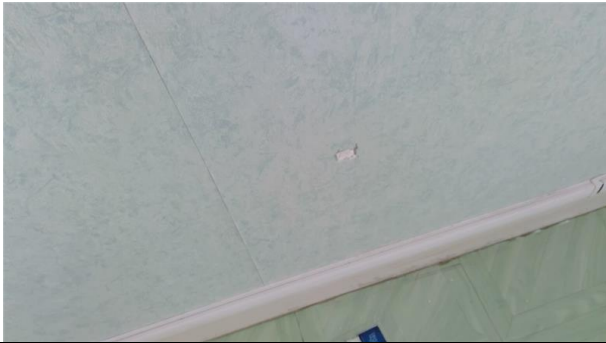
PRELEVEMENT : P012		
Emplacement

Nom du client	Numéro de dossier	Localisation
HABITAT 77 OPH DE SEINE ET MARNE	RAAT_53LAE0301	3ème - Chambre n°2 Mur - D F
Nom de l'opérateur	Date de prélèvement	Matériau
DE ABREU Emmanuel	12/10/2021	Enduit - Papier peint
Résultat amiante		
absence d'amiante

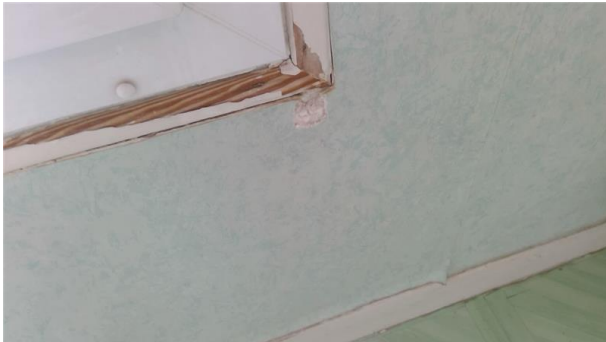
PRELEVEMENT : P013		
Emplacement

Nom du client	Numéro de dossier	Localisation
HABITAT 77 OPH DE SEINE ET MARNE	RAAT_53LAE0301	3ème - Chambre n°2 Mur de façade - E
Nom de l'opérateur	Date de prélèvement	Matériau
DE ABREU Emmanuel	12/10/2021	Enduit - Peinture
Résultat amiante		
absence d'amiante

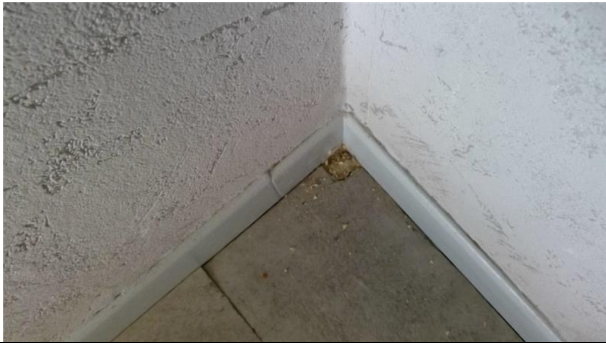
PRELEVEMENT : P014		
Emplacement

Nom du client	Numéro de dossier	Localisation
HABITAT 77 OPH DE SEINE ET MARNE	RAAT_53LAE0301	3ème - Entrée Plancher - Sol
Nom de l'opérateur	Date de prélèvement	Matériau
DE ABREU Emmanuel	12/10/2021	Ragréage / colle - Dalles de sol
Résultat amiante		
Présence d'amiante (Fibres d'amiante de type chrysotile)

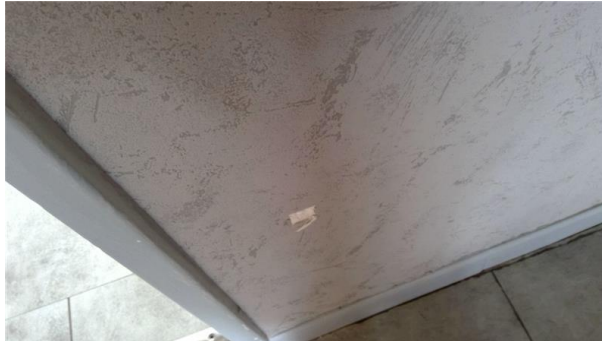
PRELEVEMENT : P015

Nom du client	Numéro de dossier	Localisation
HABITAT 77 OPH DE SEINE ET MARNE	RAAT_53LAE0301	3ème - Entrée Cloisons - B C
Nom de l'opérateur	Date de prélèvement	Matériau
DE ABREU Emmanuel	12/10/2021	Enduit - Papier peint
Résultat amiante		
absence d'amiante

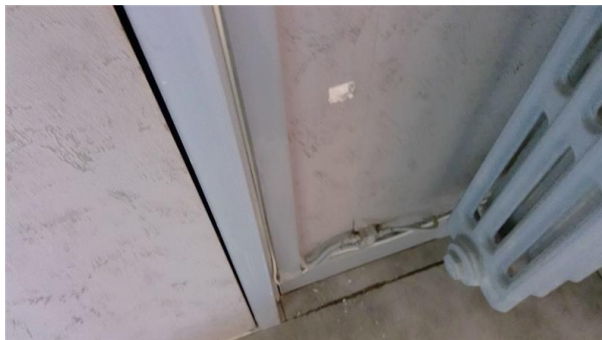
PRELEVEMENT : P016

Nom du client	Numéro de dossier	Localisation
HABITAT 77 OPH DE SEINE ET MARNE	RAAT_53LAE0301	3ème - Entrée Mur - A
Nom de l'opérateur	Date de prélèvement	Matériau
DE ABREU Emmanuel	12/10/2021	Enduit - Papier peint
Résultat amiante		
absence d'amiante

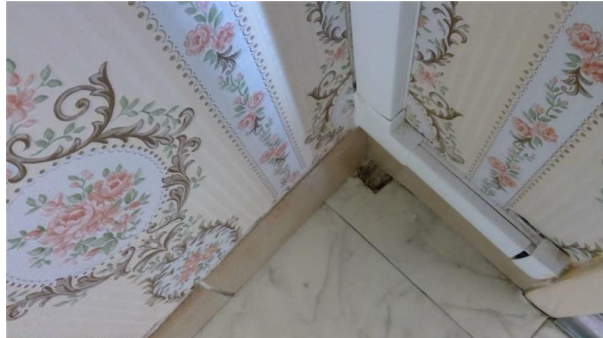
PRELEVEMENT : P017

Nom du client	Numéro de dossier	Localisation
HABITAT 77 OPH DE SEINE ET MARNE	RAAT_53LAE0301	3ème - Dégagements Plancher - Sol
Nom de l'opérateur	Date de prélèvement	Matériau
DE ABREU Emmanuel	12/10/2021	Ragréage / colle - Dalles de sol
Résultat amiante		
Présence d'amiante (Fibres d'amiante de type chrysotile)

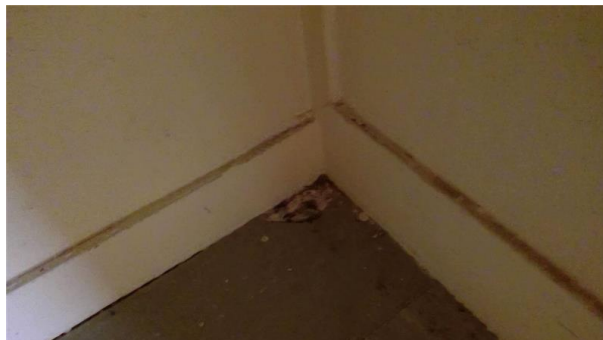
PRELEVEMENT : P018

Nom du client	Numéro de dossier	Localisation
HABITAT 77 OPH DE SEINE ET MARNE	RAAT_53LAE0301	3ème - Cellier n°1 Plancher - Sol
Nom de l'opérateur	Date de prélèvement	Matériau
DE ABREU Emmanuel	12/10/2021	Ragréage / colle - Dalles de sol
Résultat amiante		
Présence d'amiante (Fibres d'amiante de type chrysotile)

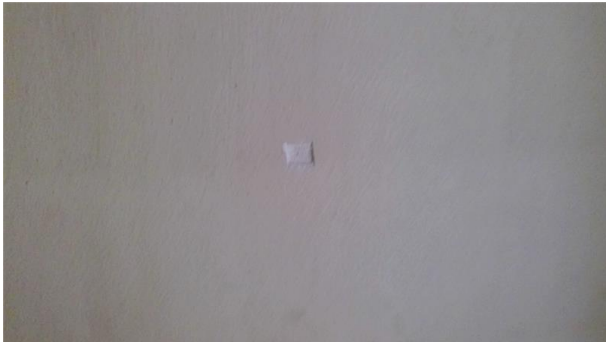
PRELEVEMENT : P019		
Emplacement

Nom du client	Numéro de dossier	Localisation
HABITAT 77 OPH DE SEINE ET MARNE	RAAT_53LAE0301	3ème - Cellier n°1 Cloisons - A B F
Nom de l'opérateur	Date de prélèvement	Matériau
DE ABREU Emmanuel	12/10/2021	Enduit - Peinture
Résultat amiante		
absence d'amiante

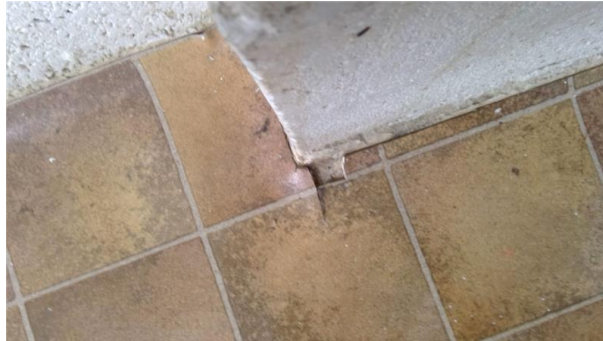
PRELEVEMENT : P021

Nom du client	Numéro de dossier	Localisation
HABITAT 77 OPH DE SEINE ET MARNE	RAAT_53LAE0301	3ème - Cellier n°2 Plancher - Sol
Nom de l'opérateur	Date de prélèvement	Matériau
DE ABREU Emmanuel	12/10/2021	Ragréage / colle - Linoleum
Résultat amiante		
absence d'amiante

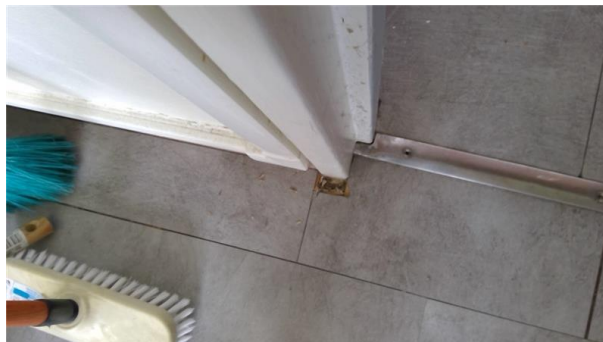
PRELEVEMENT : P022

Nom du client	Numéro de dossier	Localisation
HABITAT 77 OPH DE SEINE ET MARNE	RAAT_53LAE0301	3ème - Cuisine Plancher - Sol
Nom de l'opérateur	Date de prélèvement	Matériau
DE ABREU Emmanuel	12/10/2021	Ragréage / colle - Dalles de sol
Résultat amiante		
absence d'amiante

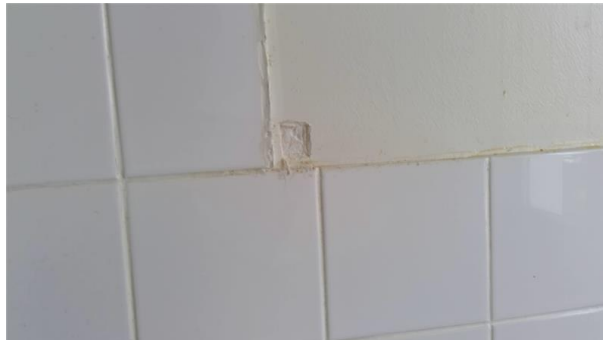
PRELEVEMENT : P023

Nom du client	Numéro de dossier	Localisation
HABITAT 77 OPH DE SEINE ET MARNE	RAAT_53LAE0301	3ème - Cuisine Cloisons - A D
Nom de l'opérateur	Date de prélèvement	Matériau
DE ABREU Emmanuel	12/10/2021	Enduit - Peinture
Résultat amiante		
absence d'amiante

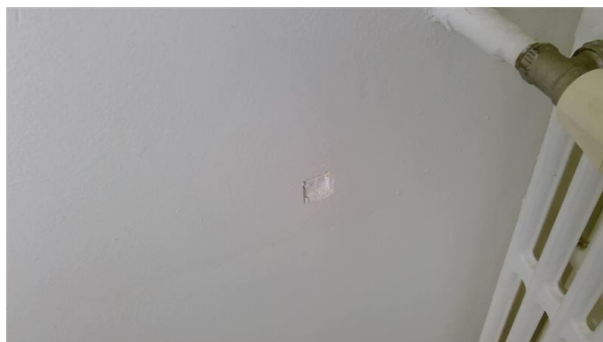
PRELEVEMENT : P024

Nom du client	Numéro de dossier	Localisation
HABITAT 77 OPH DE SEINE ET MARNE	RAAT_53LAE0301	3ème - Cuisine Mur - B C F
Nom de l'opérateur	Date de prélèvement	Matériau
DE ABREU Emmanuel	12/10/2021	Enduit - Peinture
Résultat amiante		
absence d'amiante

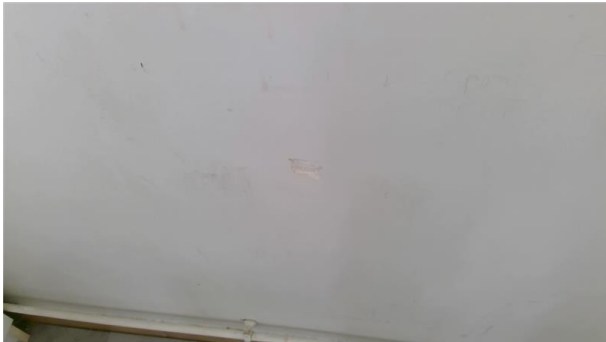
PRELEVEMENT : P025		
Emplacement

Nom du client	Numéro de dossier	Localisation
HABITAT 77 OPH DE SEINE ET MARNE	RAAT_53LAE0301	3ème - Cuisine Mur de façade - E
Nom de l'opérateur	Date de prélèvement	Matériau
DE ABREU Emmanuel	12/10/2021	Enduit - Peinture
Résultat amiante		
absence d'amiante

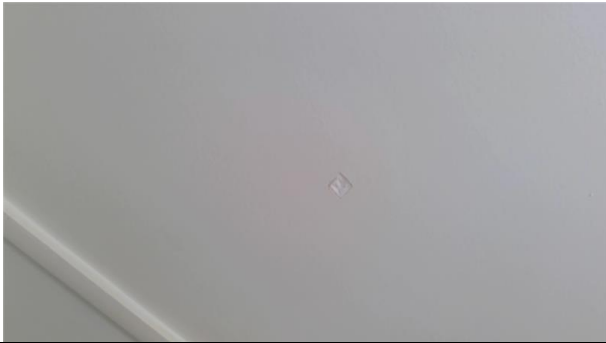
PRELEVEMENT : P026		
Emplacement

Nom du client	Numéro de dossier	Localisation
HABITAT 77 OPH DE SEINE ET MARNE	RAAT_53LAE0301	3ème - Cuisine Plafond - Plafond
Nom de l'opérateur	Date de prélèvement	Matériau
DE ABREU Emmanuel	12/10/2021	Enduit - Peinture
Résultat amiante		
absence d'amiante

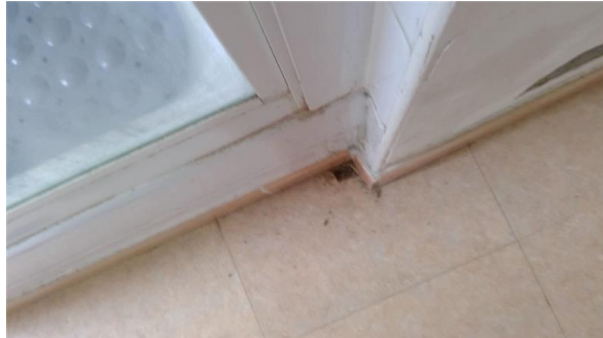
PRELEVEMENT : P027

Nom du client	Numéro de dossier	Localisation
HABITAT 77 OPH DE SEINE ET MARNE	RAAT_53LAE0301	3ème - Salle de Bains Plancher - Sol
Nom de l'opérateur	Date de prélèvement	Matériau
DE ABREU Emmanuel	12/10/2021	Ragréage / colle - Dalles de sol
Résultat amiante		
Présence d'amiante (Fibres d'amiante de type chrysotile)

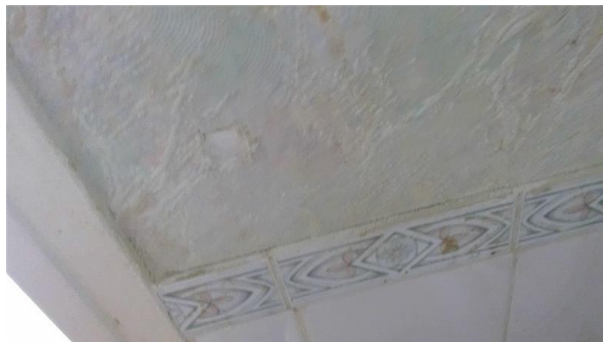
PRELEVEMENT : P028

Nom du client	Numéro de dossier	Localisation
HABITAT 77 OPH DE SEINE ET MARNE	RAAT_53LAE0301	3ème - WC Cloisons - A B C D
Nom de l'opérateur	Date de prélèvement	Matériau
DE ABREU Emmanuel	12/10/2021	Enduit - Papier peint
Résultat amiante		
absence d'amiante
