## Rapport de mission de repérage des matériaux et produits contenant de l'amiante avant réalisation de travaux

**Référence : RAAT\_53LAF0301**

Le 26/07/2021

Adresse : 7 Square Kennedy 77400 SAINT-THIBAULT-DES-VIGNES

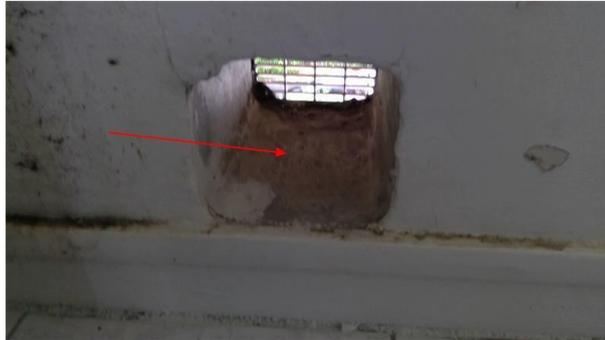
**ELEMENT : Mur**

| 5.2 Liste des matériaux et produits repérés | | | | | | | | |
|---|---|---|---|---|---|---|---|---|
| | | C | Mur | Conduit | Marquage du matériau | Oui | MND | |

| Nom du client | Numéro de dossier | Localisation |
|---|---|---|
| HABITAT 77 OPH DE SEINE ET MARNE | RAAT_53LAF0301 | 3ème - Salle d'eau<br>Mur - C |
| MARTIN Olivier | | Conduit |
| <b>Présence d'amiante</b> | | |

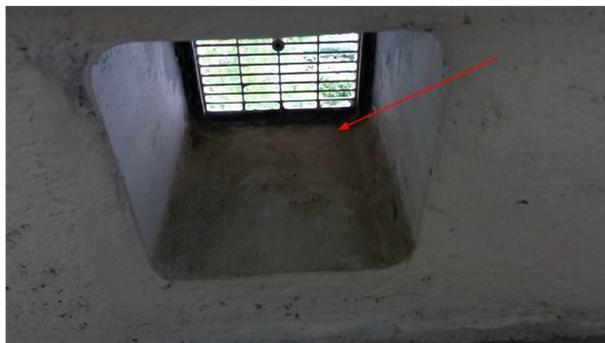
**ELEMENT : Mur**

| Local | Etage | Zone | Elément | Matériau / Produit | Critère(s) ayant permis de conclure | Présence d'amiante (oui/non) | état de dégradation abrégé | Estimation de la quantité |
|---|---|---|---|---|---|---|---|---|
| | | C | Mur | Conduit | Marquage du matériau | Oui | MND | |

| Nom du client | Numéro de dossier | Localisation |
|---|---|---|
| HABITAT 77 OPH DE SEINE ET MARNE | RAAT_53LAF0301 | 3ème - Buanderie<br>Mur - C |
| MARTIN Olivier | | Conduit |
| <b>Présence d'amiante</b> | | |

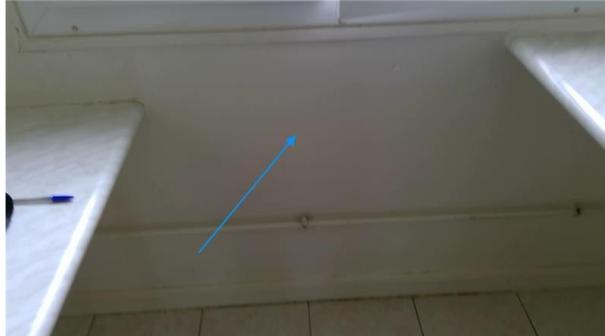
### PRELEVEMENT : P001

| 5.2 Liste des matériaux et produits repérés | | | | | | | | |
|---|---|---|---|---|---|---|---|---|
| Cuisine | 3ème | C | Mur façade | Béton/plâtre/ enduit - Peinture | Résultat d'analyse (P001) | Non | MND | |

| Nom du client | Numéro de dossier | Localisation |
|---|---|---|
| HABITAT 77 OPH DE SEINE ET MARNE | RAAT_53LAF0301 | 3ème - Cuisine<br>Mur façade - C |

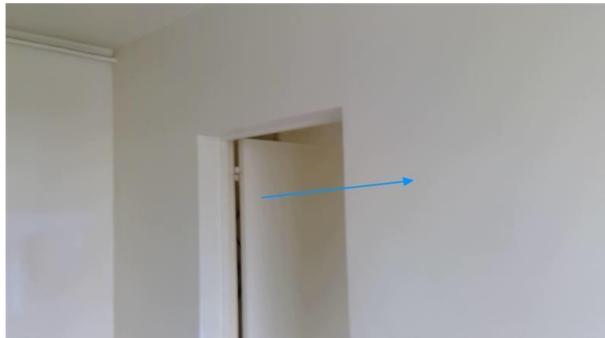
### PRELEVEMENT : P002

| 5.2 Liste des matériaux et produits repérés | | | | | | | | |
|---|---|---|---|---|---|---|---|---|
| | | B | Mur | Béton/plâtre/ enduit - Peinture | Résultat d'analyse (P002) | Non | MND | |

| Nom du client | Numéro de dossier | Localisation |
|---|---|---|
| HABITAT 77 OPH DE SEINE ET MARNE | RAAT_53LAF0301 | 3ème - Cuisine<br>Mur - B |

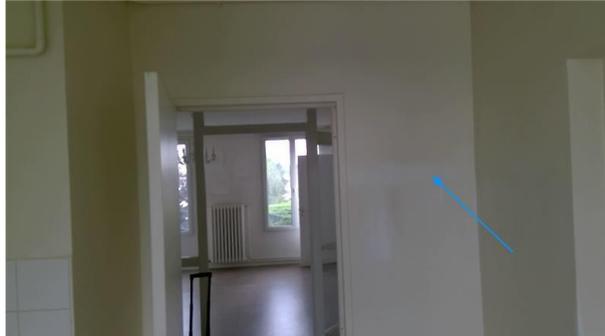
### PRELEVEMENT : P003

| 5.2 Liste des matériaux et produits repérés | | | | | | | | |
|---|---|---|---|---|---|---|---|---|
| | | A, D | Cloisons | Enduit / Plâtre - Peinture | Résultat d'analyse (P003) | Non | MND | |

| Nom du client | Numéro de dossier | Localisation |
|---|---|---|
| HABITAT 77 OPH DE SEINE ET MARNE | RAAT_53LAF0301 | 3ème - Cuisine<br>Cloisons - A, D |

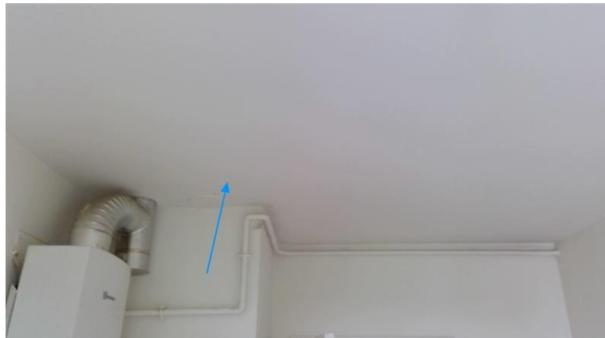
### PRELEVEMENT : P004

| 5.2 Liste des matériaux et produits repérés | | | | | | | | |
|---|---|---|---|---|---|---|---|---|
| | | Plafond | Plafond | Enduit / Plâtre - Peinture | Résultat d'analyse (P004) | Non | MND | |

| Nom du client | Numéro de dossier | Localisation |
|---|---|---|
| HABITAT 77 OPH DE SEINE ET MARNE | RAAT_53LAF0301 | 3ème - Cuisine<br>Plafond - Plafond |

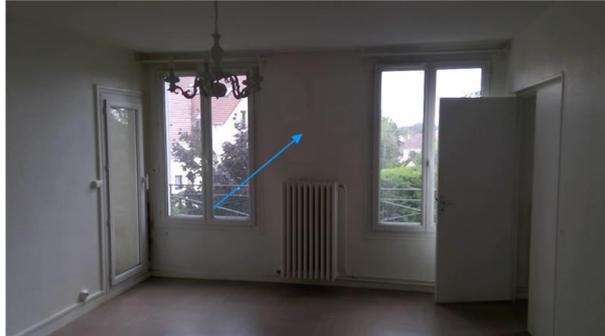
### PRELEVEMENT : P005

| Local | Etage | Zone | Elément | Matériau / Produit | Critère(s) ayant permis de conclure | Présence d'amiante (oui/non) | état de dégradation abrégé | Estimation de la quantité |
|---|---|---|---|---|---|---|---|---|
| | | C | Mur façade | Béton/plâtre/ enduit - Peinture | Résultat d'analyse (P005) | Non | MND | |

| Nom du client | Numéro de dossier | Localisation |
|---|---|---|
| HABITAT 77 OPH DE SEINE ET MARNE | RAAT_53LAF0301 | 3ème - Séjour<br>Mur façade - C |

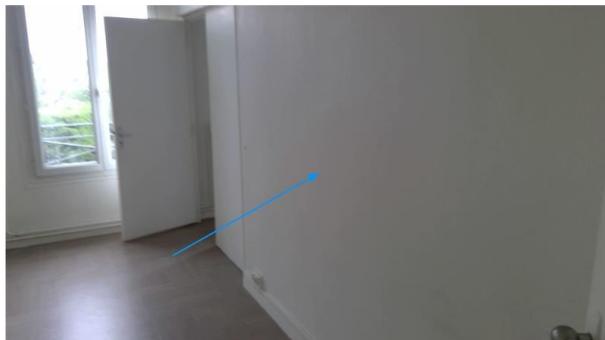
### PRELEVEMENT : P006

| Local | Etage | Zone | Elément | Matériau / Produit | Critère(s) ayant permis de conclure | Présence d'amiante (oui/non) | état de dégradation abrégé | Estimation de la quantité |
|---|---|---|---|---|---|---|---|---|
| | | D | Mur | Béton/plâtre/ enduit - Peinture | Résultat d'analyse (P006) | Non | MND | |

| Nom du client | Numéro de dossier | Localisation |
|---|---|---|
| HABITAT 77 OPH DE SEINE ET MARNE | RAAT_53LAF0301 | 3ème - Séjour<br>Mur - D |

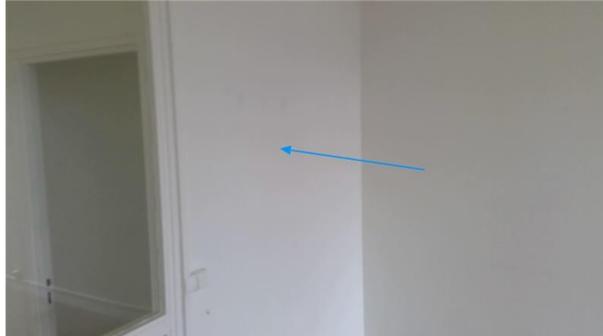
### PRELEVEMENT : P007

| Local | Etage | Zone | Elément | Matériau / Produit | Critère(s) ayant permis de conclure | Présence d'amiante (oui/non) | état de dégradation abrégé | Estimation de la quantité |
|---|---|---|---|---|---|---|---|---|
| Séjour | 3ème | A, B | Cloisons | Enduit / Plâtre - Peinture | Résultat d'analyse (P007) | Non | MND | |

| Nom du client | Numéro de dossier | Localisation |
|---|---|---|
| HABITAT 77 OPH DE SEINE ET MARNE | RAAT_53LAF0301 | 3ème - Séjour<br>Cloisons - A, B |

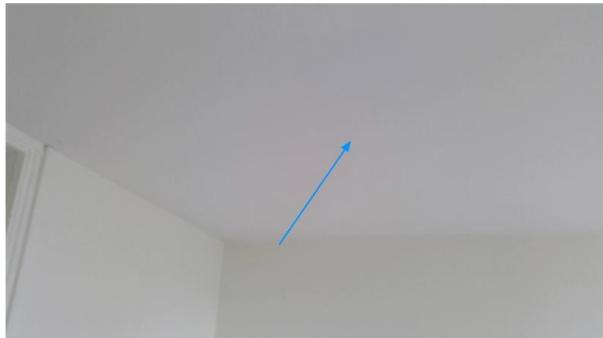
### PRELEVEMENT : P008

| Local | Etage | Zone | Elément | Matériau / Produit | Critère(s) ayant permis de conclure | Présence d'amiante (oui/non) | état de dégradation abrégé | Estimation de la quantité |
|---|---|---|---|---|---|---|---|---|
| | | Plafond | Plafond | Enduit / Plâtre - Peinture | Résultat d'analyse (P008) | Non | MND | |

| Nom du client | Numéro de dossier | Localisation |
|---|---|---|
| HABITAT 77 OPH DE SEINE ET MARNE | RAAT_53LAF0301 | 3ème - Séjour<br>Plafond - Plafond |

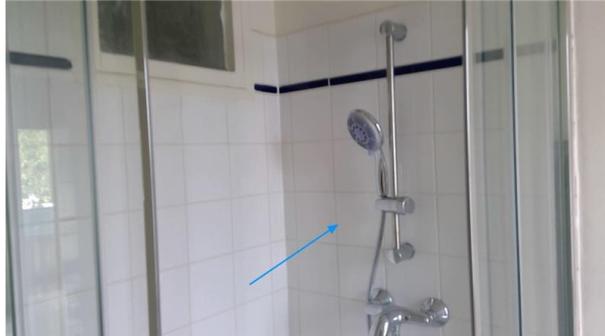
**PRELEVEMENT : P009**

| 5.2 Liste des matériaux et produits repérés | | | | | | | | |
|---|---|---|---|---|---|---|---|---|
| | | A et B | Mur | Colle - Faïence | Résultat d'analyse (P009) | Non | MND | |

| Nom du client | Numéro de dossier | Localisation |
|---|---|---|
| HABITAT 77 OPH DE SEINE ET MARNE | RAAT_53LAF0301 | 3ème - Salle d'eau<br>Mur - A et B |
