## Rapport de mission de repérage des matériaux et produits contenant de l'amiante avant réalisation de travaux

10 Boulevard Chateaubriand logement 1

77000 MELUN

RAPPORT N° :	52LAF0701	Laboratoire d'Analyses :	ITGA
Repérage réalisé le :	18/10/2017	Adresse laboratoire :	3 RUE ARMAND HERPIN LACROIX - CS 46537 35065 RENNES CEDEX
Accompagnateur :		Numéro d'accréditation :	1-5967
Par :	Gaetan BEDEL	Organisme d'assurance professionnelle :	ALLIANZ
N° certificat :	CPDI3869	Adresse assurance :	Direction Opérations Entreprises 5C Esplanade Charles de Gaulle 33081 BORDEAUX CEDEX
Date d'obtention :	22/04/2016	N° de contrat d'assurance :	55897385
Organisme certificateur	I.CERT PARC EDONIA - BAT G - RUE DE LA TERRE VICTORIA - 35760 SAINT GREGOIRE	Date de validité :	31/12/2017

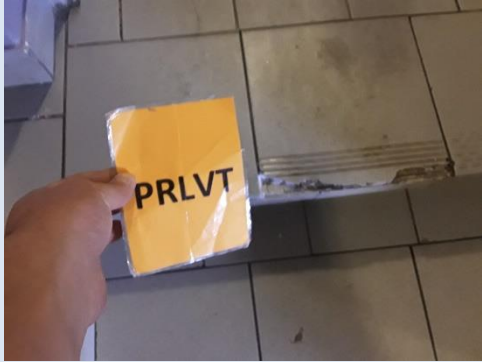
PRELEVEMENT : 52LAF0701P001			
NOM DU CLIENT	NUMERO DU DOSSIER		PIECE OU LOCAL
OPH77	52LAF0701 18/10/2017		Entrée
ELEMENT	DESCRIPTIF DU LABORATOIRE	DATE DE PRELEVEMENT	NOM DE L'OPERATEUR
Carrelage	Colle grise + joint cassant gris + carrelage	18/10/2017	BEDEL Gaetan
LOCALISATION		RESULTAT	
Sols		Amiante non détecté	
EMPLACEMENT

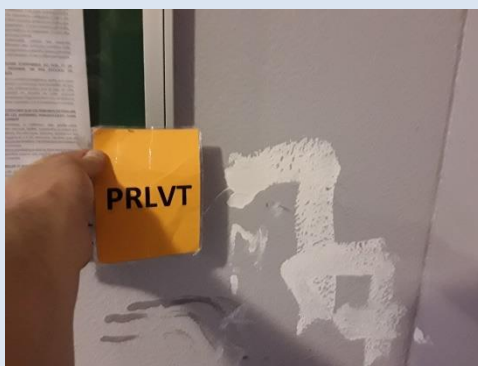
PRELEVEMENT : 52LAF0701P003			
NOM DU CLIENT	NUMERO DU DOSSIER		PIECE OU LOCAL
OPH77	52LAF0701 18/10/2017		Entrée
ELEMENT	DESCRIPTIF DU LABORATOIRE	DATE DE PRELEVEMENT	NOM DE L'OPERATEUR
Enduit béton	Enduit plâtreux blanc en vrac + peintures multiples non séparable	18/10/2017	BEDEL Gaetan
LOCALISATION		RESULTAT	
Mur D		Amiante non détecté

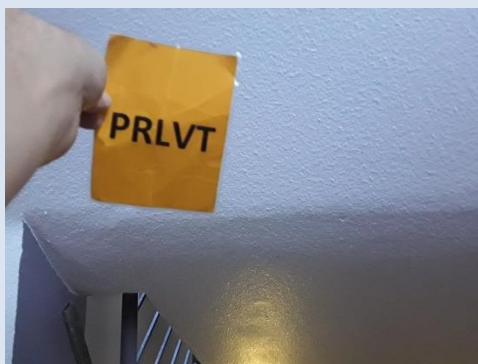
PRELEVEMENT : 52LAF0701P004			
NOM DU CLIENT	NUMERO DU DOSSIER		PIECE OU LOCAL
OPH77	52LAF0701 18/10/2017		Palier 1
ELEMENT	DESCRIPTIF DU LABORATOIRE	DATE DE PRELEVEMENT	NOM DE L'OPERATEUR
Enduit béton	Enduit plâtreux blanc en vrac + peinture non séparable	18/10/2017	BEDEL Gaetan
LOCALISATION		RESULTAT	
Plafonds		Amiante non détecté

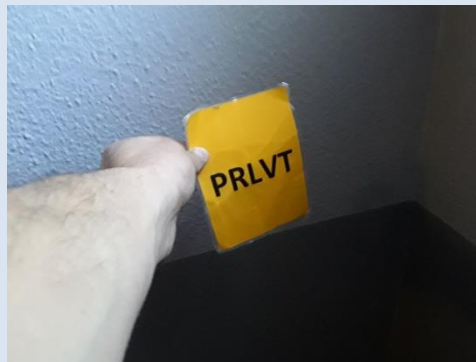
PRELEVEMENT : 52LAF0701P005					
NOM DU CLIENT		NUMERO DU DOSSIER		PIECE OU LOCAL	
OPH77		52LAF0701 18/10/2017		Palier 1	
ELEMENT		DESCRIPTIF DU LABORATOIRE	DATE DE PRELEVEMENT	NOM DE L'OPERATEUR	
Enduit béton		Enduit plâtreux blanc en vrac + peintures multiples non séparable	18/10/2017	BEDEL Gaetan	
LOCALISATION			RESULTAT		
Mur A			Amiante non détecté		
EMPLACEMENT

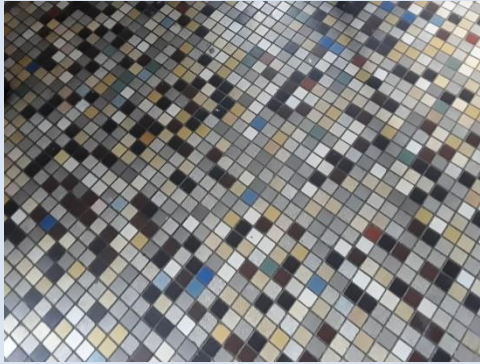
PRELEVEMENT : 52LAF0701P006			
NOM DU CLIENT	NUMERO DU DOSSIER		PIECE OU LOCAL
OPH77	52LAF0701 18/10/2017		Palier 1
ELEMENT	DESCRIPTIF DU LABORATOIRE	DATE DE PRELEVEMENT	NOM DE L'OPERATEUR
Carrelage	Colle grise en faible quantité non séparable + matériau compact gris hétérogène + carrelage	18/10/2017	BEDEL Gaetan
LOCALISATION		RESULTAT	
Sols		Amiante non détecté	
EMPLACEMENT

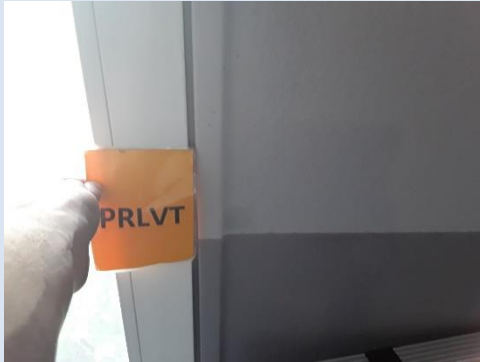
PRELEVEMENT : 52LAF0701P009			
NOM DU CLIENT	NUMERO DU DOSSIER		PIECE OU LOCAL
OPH77	52LAF0701 18/10/2017		Palier 4
ELEMENT	DESCRIPTIF DU LABORATOIRE	DATE DE PRELEVEMENT	NOM DE L'OPERATEUR
Enduit béton	Enduit plâtreux blanc en vrac non séparable + peintures multiples non séparable	18/10/2017	BEDEL Gaetan
LOCALISATION		RESULTAT	
Mur B		Amiante non détecté	
EMPLACEMENT

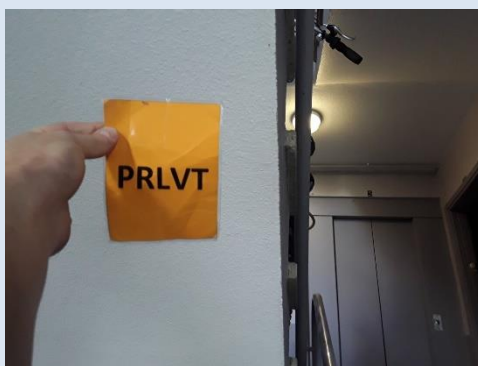
PRELEVEMENT : 52LAF0701P010			
NOM DU CLIENT	NUMERO DU DOSSIER		PIECE OU LOCAL
OPH77	52LAF0701 18/10/2017		Palier 4
ELEMENT	DESCRIPTIF DU LABORATOIRE	DATE DE PRELEVEMENT	NOM DE L'OPERATEUR
Enduit béton	Enduit plâtreux blanc en vrac + peintures multiples non séparable	18/10/2017	BEDEL Gaetan

LOCALISATION	RESULTAT
Plafonds	Amiante non détecté

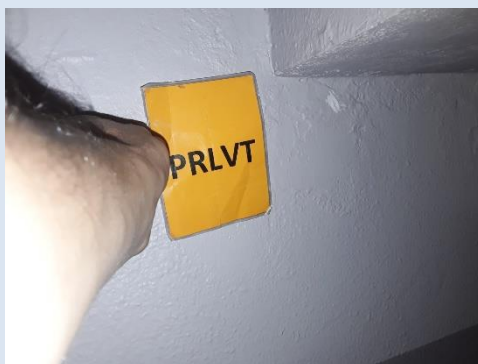
PRELEVEMENT : 52LAF0701P011			
NOM DU CLIENT	NUMERO DU DOSSIER		PIECE OU LOCAL
OPH77	52LAF0701 18/10/2017		Palier 10
ELEMENT	DESCRIPTIF DU LABORATOIRE	DATE DE PRELEVEMENT	NOM DE L'OPERATEUR
Enduit béton	Enduit plâtreux blanc en vrac + peintures multiples non séparable	18/10/2017	BEDEL Gaetan

LOCALISATION	RESULTAT
Mur A	Amiante non détecté

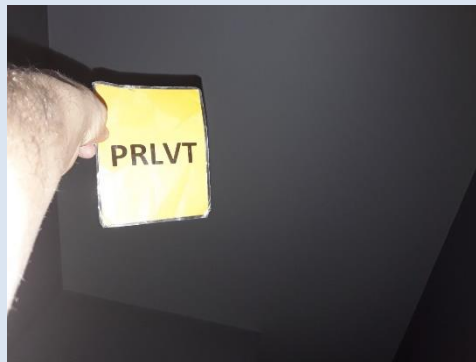
PRELEVEMENT : 52LAF0701P012			
NOM DU CLIENT	NUMERO DU DOSSIER		PIECE OU LOCAL
OPH77	52LAF0701 18/10/2017		Palier 10
ELEMENT	DESCRIPTIF DU LABORATOIRE	DATE DE PRELEVEMENT	NOM DE L'OPERATEUR
Enduit béton	Enduit plâtreux blanc en vrac + peinture non séparable	18/10/2017	BEDEL Gaetan
LOCALISATION		RESULTAT	
Plafonds		Amiante non détecté	
EMPLACEMENT
