RAPPORT DE MISSION DE REPERAGE DES MATERIAUX ET PRODUITS CONTENANT DE L'AMIANTE AVANT TRAVAUX

6 BOULEVARD
CHATEAUBRIAND ESC AB 52LAB0202 (52LAB0202)
77000 MELUN

Edité à SAMOIS SUR SEINE, le 07/05/2017

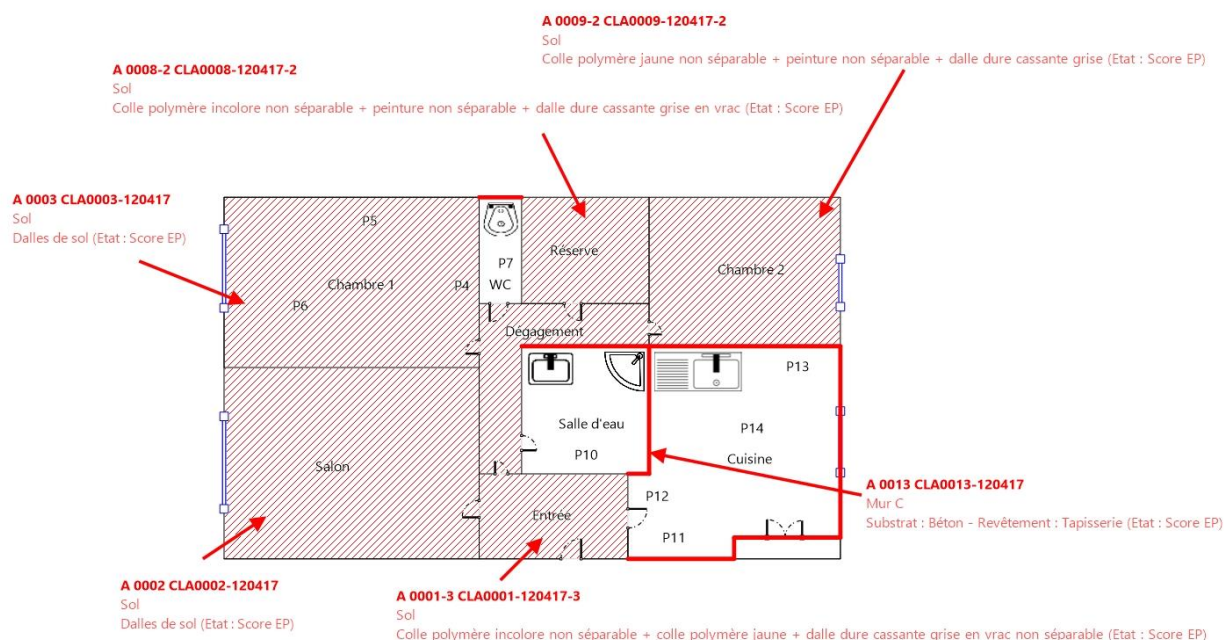
Planche (croquis) de repérage technique effectué par le cabinet : ALLODIAGNOSTIC, auteur : Christelle LANDREIN

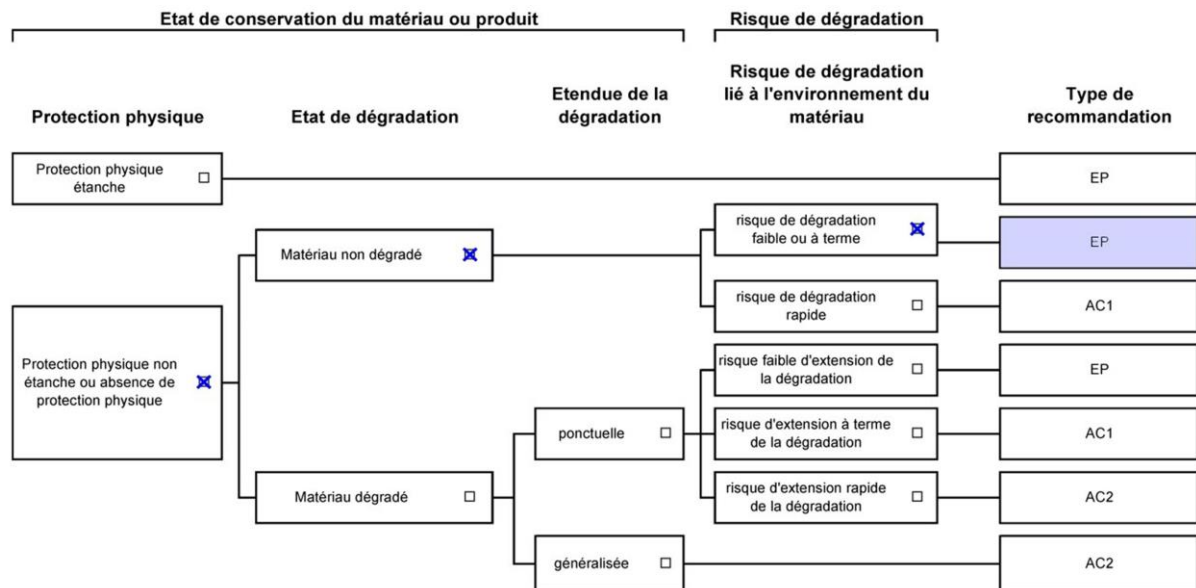
Matériau : Colle polymère incolore non séparable + colle polymère jaune + dalle dure cassante grise en vrac non séparable

Résultat Score EP (Z-III-RF)

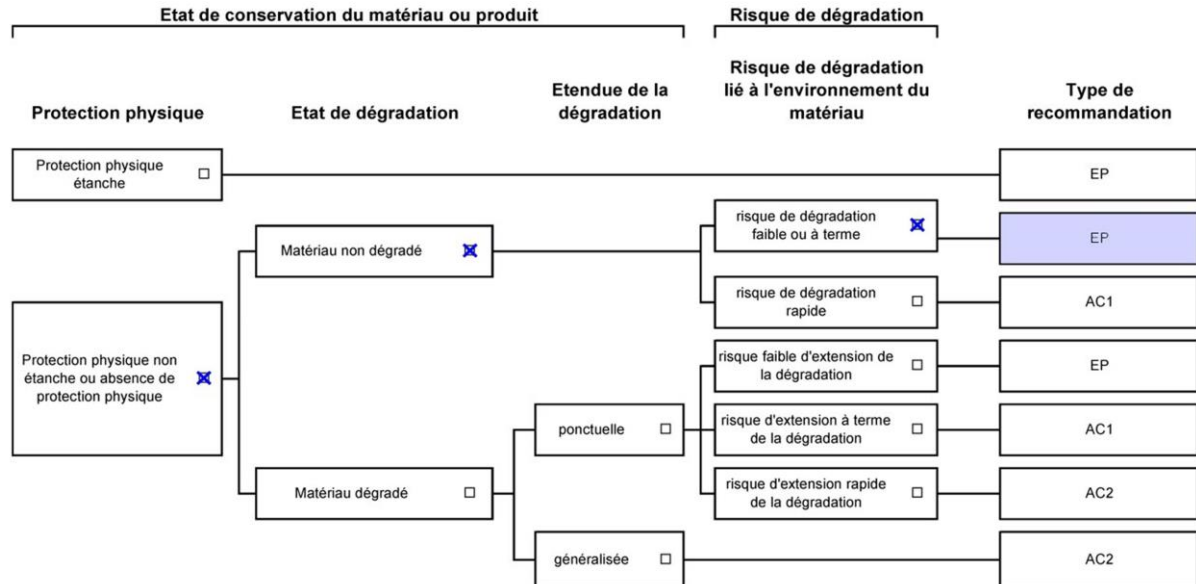
Matériau : Dalles de sol

Résultat Score EP (Z-III-RF)

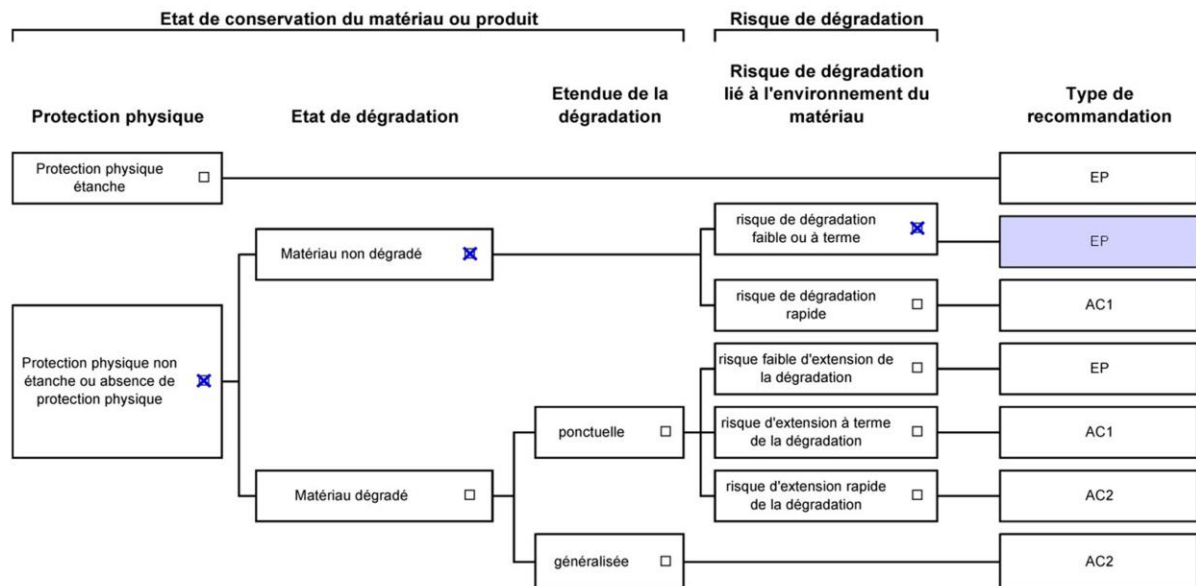
Matériau : Dalles de sol

Résultat Score EP (Z-III-RF)

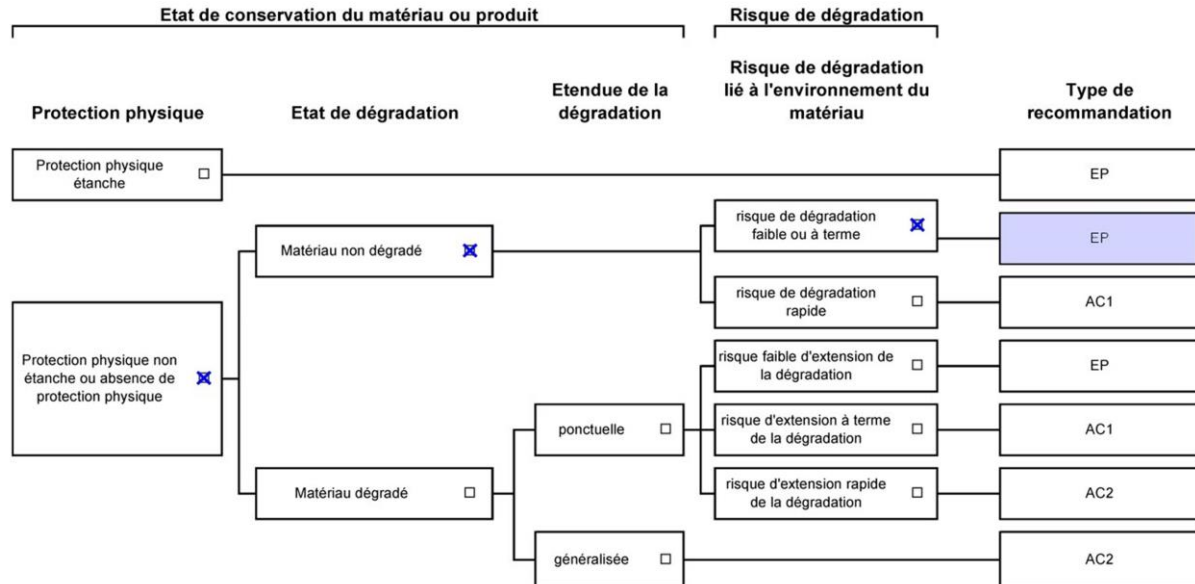
Résultat Score EP (Z-III-RF)

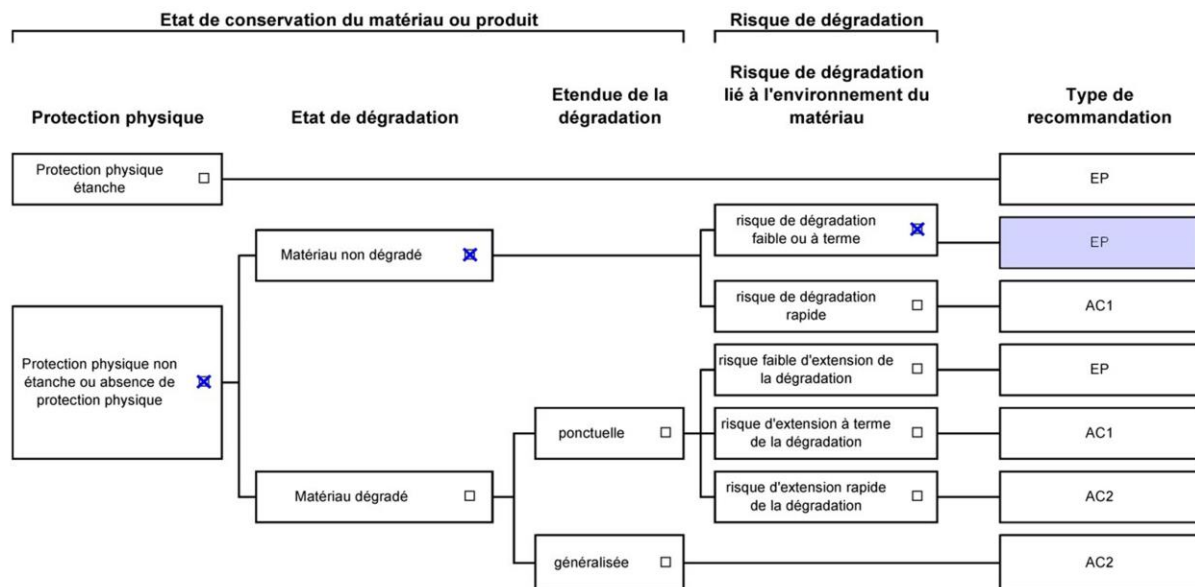
Matériau : Substrat : Béton - Revêtement : Tapisserie

Résultat Score EP (Z-III-RF)
