Rapport de mission de repérage des matériaux et produits contenant de l'amiante avant
réalisation de travaux

15 BOULEVARD CHATEAUBRIAND APT 2

77000 MELUN

| RAPPORT N° : | OPH77 52LAK0102 | Date d'émission du rapport : | 25/08/2017 |

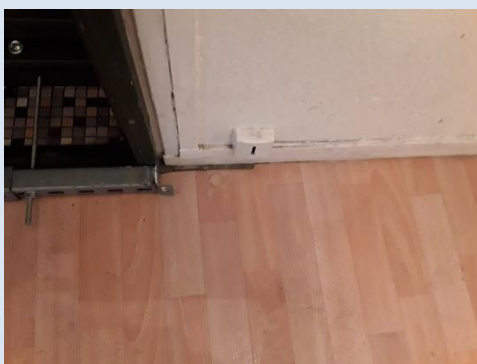
| PRELEVEMENT : 52LAK0102P002 | | |

| PRELEVEMENT : 52LAK0102P002 | | |
|--|---|---|
| Sol | | Fr2:Amiante détecté (Chrysotile) |

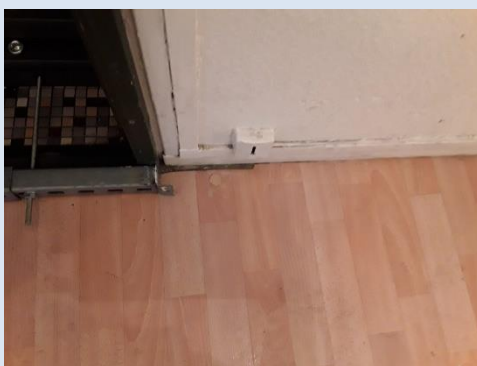
| PRELEVEMENT : 52LAK0102P002 | | |

| PRELEVEMENT : 52LAK0102P002 | | |
|---|---|---|
| Sol | | Fr1:Amiante non détecté |

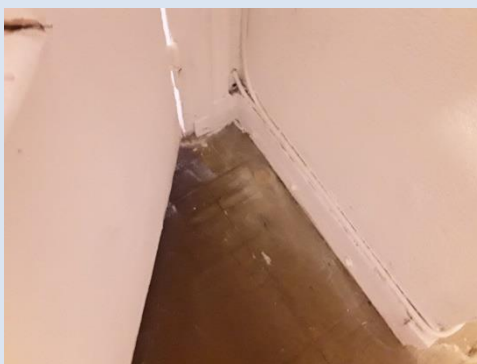
| PRELEVEMENT : 52LAK0102P003 | | |

| PRELEVEMENT : 52LAK0102P003 | | |
|---|---|---|
| Sol | | Fr1:Amiante détecté (Chrysotile) |

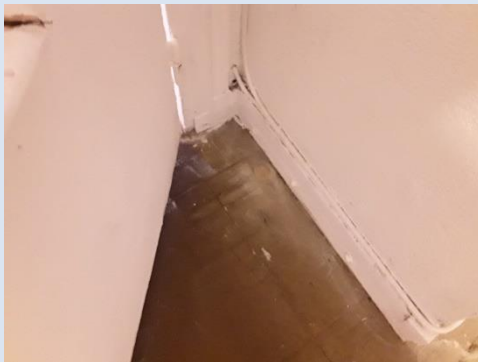
| PRELEVEMENT : 52LAK0102P003 | | |

| PRELEVEMENT : 52LAK0102P003 | | |
|---|---|---|
| Sol | | Fr3:Amiante non détecté |

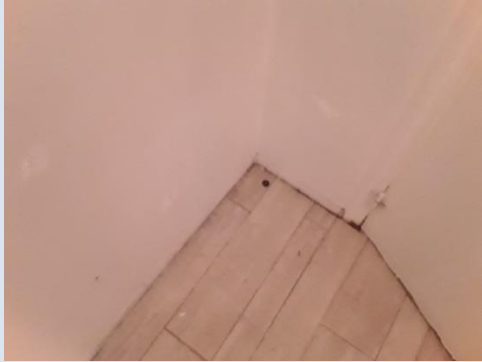
| PRELEVEMENT : 52LAK0102P005 | | |

| PRELEVEMENT : 52LAK0102P004 | | |
|---|---|---|
| Sol | Amiante non détecté | |

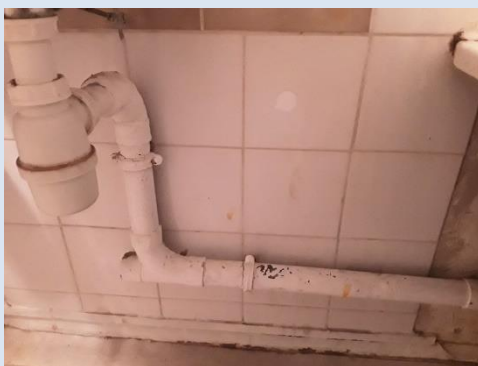
| PRELEVEMENT : 52LAK0102P006 | | |

| PRELEVEMENT : 52LAK0102P005 | | |
|---|---|---|
| Mur A | | Amiante non détecté |

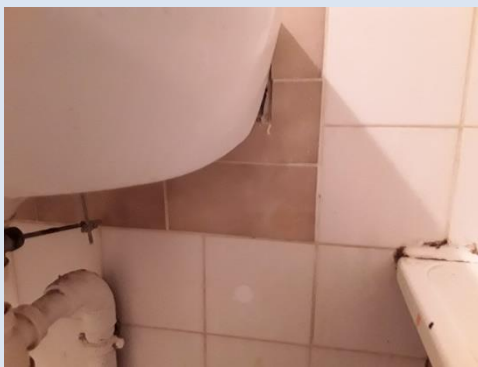
| PRELEVEMENT : 52LAK0102P007 | | |

| PRELEVEMENT : 52LAK0102P006 | | |
|--|---|---|
| Mur A | | Amiante non détecté |

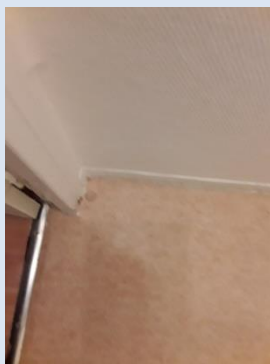
| PRELEVEMENT : 52LAK0102P008 | | |

| PRELEVEMENT : 52LAK0102P007 | | |
|--|---|---|
| Sol | Amiante non détecté | |

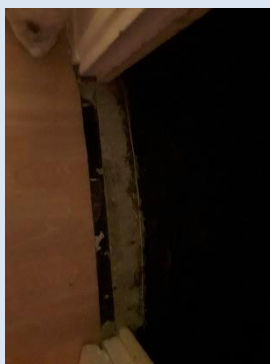
| PRELEVEMENT : 52LAK0102P008 | | |

| PRELEVEMENT : 52LAK0102P008 | | |
|---|---|---|
| Sol | Fr2:Amiante détecté (Chrysotile) | |

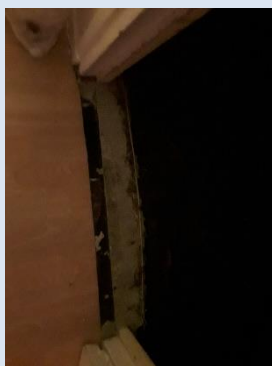
| PRELEVEMENT : 52LAK0102P009 | | |

| PRELEVEMENT : 52LAK0102P008 | | |
|---|---|---|
| Sol | Fr1:Amiante non détecté | |

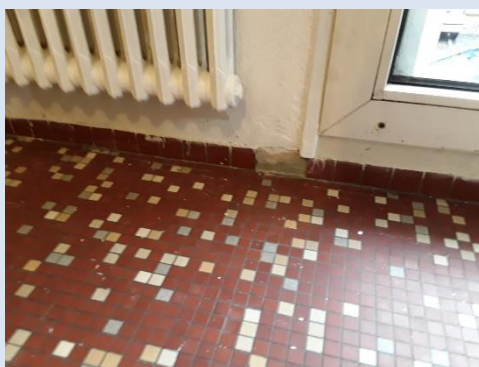
| PRELEVEMENT : 52LAK0102P009 | | |
|--|---|---|
| Mur B | Amiante détecté (Chrysotile) | |
