## Rapport de mission de repérage des matériaux et produits contenant de l'amiante avant réalisation de travaux

17 boulevard Chateaubriand

77000 MELUN

RAPPORT N° :	BAT-17-CHATEAUB-MELUN	Laboratoire d'Analyses :	ITGA
Repérage réalisé le :	11/12/2017	Adresse laboratoire :	3 RUE ARMAND HERPIN LACROIX - CS 46537 35065 RENNES CEDEX
Accompagnateur :		Numéro d'accréditation :	1-5967
Par :	Mickaël JULIEN	Organisme d'assurance professionnelle :	ALLIANZ
N° certificat :	CPDI 4129	Adresse assurance :	Direction Opérations Entreprises 5C Esplanade Charles de Gaulle 33081 BORDEAUX CEDEX
Date d'obtention :	01/01/2017	N° de contrat d'assurance :	55832566
Organisme certificateur	I.CERT Parc Edonia - Bâtiment G - Rue de la Terre Victoria - 35760 SAINT-GREGOIRE	Date de validité :	31/12/2018

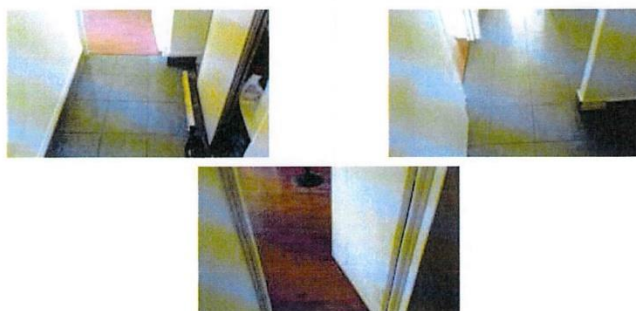
**Fiche n°3**

Localisation:	kinésithérapeute
	Circulation du RDC
	RDC
	Intérieur
Maillon:	Circuler au RDC

N°	Sur la chaîne	Obstacles	Seuils d'accessibilité			
1	OUI	La largeur du cheminement est insuffisante	2	4	4	4
2	OUI	Le rétrécissement n'est pas ponctuel ou est inférieur à 0,90 m	2	4	4	4
3	OUI	Largeur de porte < à 0,80 m	2	4	4	4

N°	Solutions	Nature de la solution	Estimation € HT
1	Elargir le cheminement intérieur. Le cheminement intérieur doit être horizontal au dévers près de 3% et avoir une largeur d'au moins 1,20 m. En cas d'un rétrécissement ponctuel sur une faible longueur, la largeur du cheminement est d'au moins 0,90 m. (Commentaire: supprimer ou redimensionner le placard) / Corps d'état: Cloisons - Peinture - Plâtrerie - Finition	Lourd	200 €HT
2	Elargir le cheminement intérieur. Le cheminement intérieur doit être horizontal au dévers près de 3% et avoir une largeur d'au moins 1,20 m. En cas d'un rétrécissement ponctuel sur une faible longueur, la largeur du cheminement est d'au moins 0,90 m. / Corps d'état: Cloisons - Peinture - Plâtrerie - Finition	Lourd	400 €HT
3	Poser un bloc-porte d'au moins 0,80 m (passage utile d'au moins 0,77 m). Prévoir également un contraste visuel pour repérer la porte, son encadrement ainsi que sa poignée. (Commentaire: 5 portes) / Corps d'état: Menuiserie intérieure	Lourd	9000 €HT

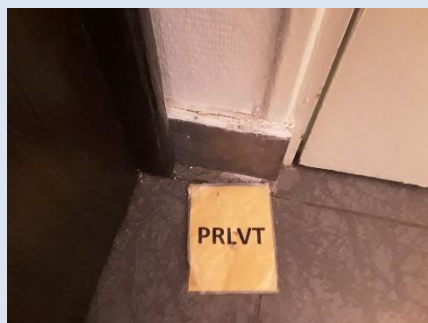
PRELEVEMENT : BAT-17-CHATEAUB-MELUNP002			
NOM DU CLIENT	NUMERO DU DOSSIER		PIECE OU LOCAL
OPH77	BAT-17-CHATEAUB-MELUN 11/12/2017		Dégagement
ELEMENT	DESCRIPTIF DU LABORATOIRE	DATE DE PRELEVEMENT	NOM DE L'OPERATEUR
Enduit ciment	Matériau gris en vrac + enduit plâtreux blanc en vrac non séparable + peintures multiples non séparable + toile fibreuse blanche non séparable	11/12/2017	JULIEN Mickaël
LOCALISATION		RESULTAT	
Mur D		Amiante non détecté

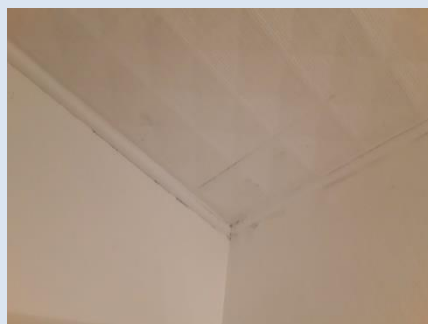
PRELEVEMENT : BAT-17-CHATEAUB-MELUNP003			
NOM DU CLIENT	NUMERO DU DOSSIER		PIECE OU LOCAL
OPH77	BAT-17-CHATEAUB-MELUN 11/12/2017		Dégagement
ELEMENT	DESCRIPTIF DU LABORATOIRE	DATE DE PRELEVEMENT	NOM DE L'OPERATEUR
Dalle de polystyrènes	Polystyrène expansé (billes) blanc + peinture non séparable + colle beige	11/12/2017	JULIEN Mickaël
LOCALISATION		RESULTAT	
Plafond		Amiante non détecté

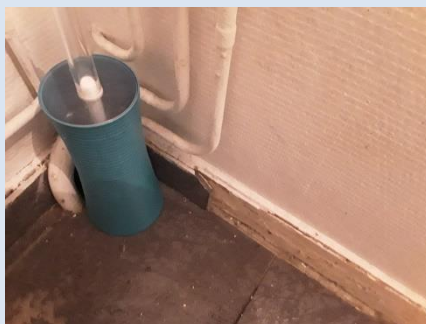
NOM DU CLIENT	NUMERO DU DOSSIER	PIECE OU LOCAL	
OPH77	BAT-17-CHATEAUB-MELUN 11/12/2017	WC	
ELEMENT	DESCRIPTIF DU LABORATOIRE	DATE DE PRELEVEMENT	NOM DE L'OPERATEUR
Plinthes	Colle beige + joint cassant gris + peinture + carrelage	11/12/2017	JULIEN Mickaël
LOCALISATION		RESULTAT	
Mur D		Amiante non détecté

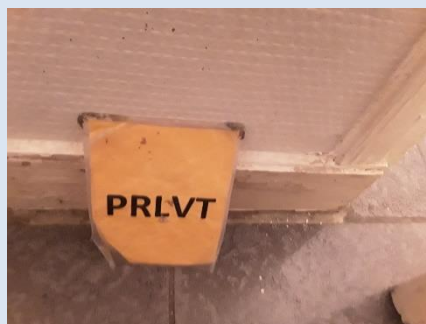
PRELEVEMENT : BAT-17-CHATEAUB-MELUNP006			
NOM DU CLIENT	NUMERO DU DOSSIER		PIECE OU LOCAL
OPH77	BAT-17-CHATEAUB-MELUN 11/12/2017		WC
ELEMENT	DESCRIPTIF DU LABORATOIRE	DATE DE PRELEVEMENT	NOM DE L'OPERATEUR
Enduit ciment	Enduit gris en vrac + peintures multiples non séparable + toile fibreuse blanche non séparable	11/12/2017	JULIEN Mickaël
LOCALISATION		RESULTAT	
Mur D		Amiante non détecté

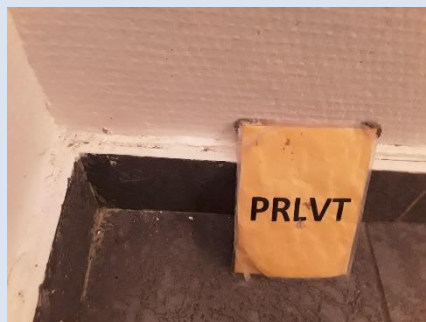
PRELEVEMENT : BAT-17-CHATEAUB-MELUNP007			
NOM DU CLIENT	NUMERO DU DOSSIER		PIECE OU LOCAL
OPH77	BAT-17-CHATEAUB-MELUN 11/12/2017		WC
ELEMENT	DESCRIPTIF DU LABORATOIRE	DATE DE PRELEVEMENT	NOM DE L'OPERATEUR
Enduit béton	Enduit plâtreux blanc en vrac + peintures multiples non séparable + toile fibreuse blanche non séparable	11/12/2017	JULIEN Mickaël
LOCALISATION		RESULTAT	
Mur B		Amiante non détecté

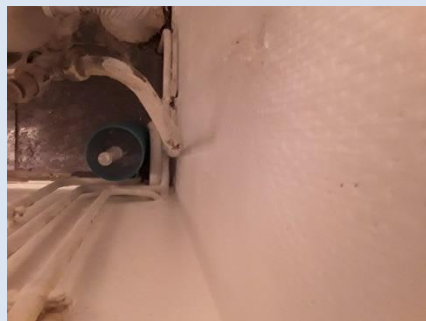
**PRELEVEMENT : BAT-17-CHATEAUB-MELUNP008**

NOM DU CLIENT	NUMERO DU DOSSIER	PIECE OU LOCAL	
OPH77	BAT-17-CHATEAUB-MELUN 11/12/2017	WC	
ELEMENT	DESCRIPTIF DU LABORATOIRE	DATE DE PRELEVEMENT	NOM DE L'OPERATEUR
Peinture	Peintures multiples	11/12/2017	JULIEN Mickaël
LOCALISATION		RESULTAT	
Réseaux de distribution		Amiante non détecté

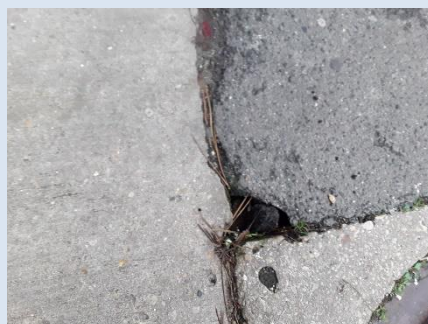
PRELEVEMENT : BAT-17-CHATEAUB-MELUNP010			
NOM DU CLIENT	NUMERO DU DOSSIER		PIECE OU LOCAL
OPH77	BAT-17-CHATEAUB-MELUN 11/12/2017		Extérieurs
ELEMENT	DESCRIPTIF DU LABORATOIRE	DATE DE PRELEVEMENT	NOM DE L'OPERATEUR
Revêtement bitumineux	Matériau compact gris hétérogène	11/12/2017	JULIEN Mickaël
LOCALISATION		RESULTAT	
Sol		Amiante non détecté	
EMPLACEMENT
