**Rapport de mission de repérage des matériaux et produits contenant de l'amiante avant
réalisation de travaux**

5 BOULEVARD CHATEAUBRIAND

LOGEMENT 52LAA0402
77000 MELUN

RAPPORT N° :	52LAA0402	Laboratoire d'Analyses :	ITGA
Repérage réalisé le :	05/02/2019	Adresse laboratoire :	3 RUE ARMAND HERPIN LACROIX - CS 46537 35065 RENNES CEDEX
Accompagnateur :		Numéro d'accréditation :	1-5967
Par :	Yoann IMBERT	Organisme d'assurance professionnelle :	AXA France
N° certificat :	17-1019	Adresse assurance :	313 Terrasses de l'Arche 92727 NANTERRE CEDEX
Date d'obtention :	22/11/2017	N° de contrat d'assurance :	10158549604
Organisme certificateur	ABCIDIA Domaine de Saint Paul - Bat A6 102 route de Limours - 78470 SAINT- REMY-LES-CHEVREUSE	Date de validité :	31/12/2019

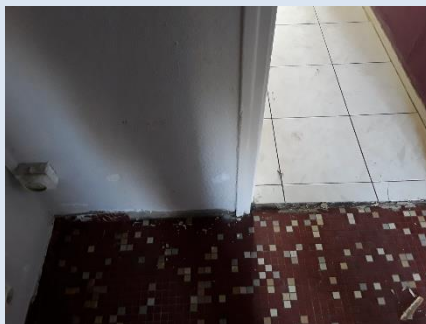
PRELEVEMENT : 52LAA0402P001			
NOM DU CLIENT	NUMERO DU DOSSIER		PIECE OU LOCAL
OPH77	52LAA0402 05/02/2019		Cuisine (R+4)
ELEMENT	DESCRIPTIF DU LABORATOIRE	DATE DE PRELEVEMENT	NOM DE L'OPERATEUR
Enduit / Peinture	Enduit plâtreux blanc en vrac + peintures multiples non séparable	05/02/2019	IMBERT Yoann
LOCALISATION		RESULTAT	
Mur F		Amiante non détecté

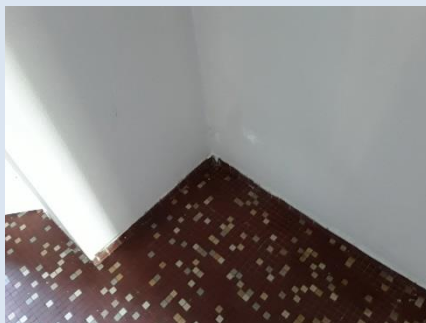
PRELEVEMENT : 52LAA0402P002			
NOM DU CLIENT	NUMERO DU DOSSIER		PIECE OU LOCAL
OPH77	52LAA0402 05/02/2019		Cuisine (R+4)
ELEMENT	DESCRIPTIF DU LABORATOIRE	DATE DE PRELEVEMENT	NOM DE L'OPERATEUR
Enduit / Peinture béton	Enduit plâtreux blanc en vrac + peintures multiples non séparable	05/02/2019	IMBERT Yoann
LOCALISATION		RESULTAT	
Mur E		Amiante non détecté

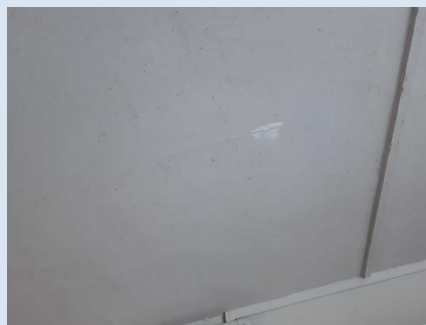
PRELEVEMENT : 52LAA0402P003			
NOM DU CLIENT	NUMERO DU DOSSIER		PIECE OU LOCAL
OPH77	52LAA0402 05/02/2019		Cuisine (R+4)
ELEMENT	DESCRIPTIF DU LABORATOIRE	DATE DE PRELEVEMENT	NOM DE L'OPERATEUR
Enduit / Peinture béton	Enduit plâtreux blanc en vrac + peintures multiples non séparable	05/02/2019	IMBERT Yoann
LOCALISATION		RESULTAT	
Plafond		Amiante non détecté

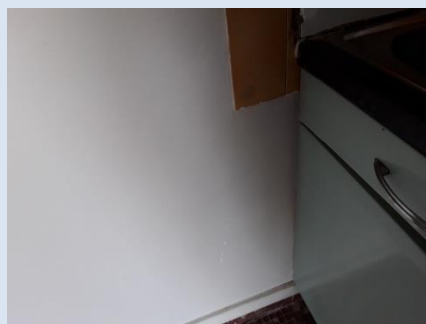
PRELEVEMENT : 52LAA0402P004			
NOM DU CLIENT	NUMERO DU DOSSIER		PIECE OU LOCAL
OPH77	52LAA0402 05/02/2019		Cuisine (R+4)
ELEMENT	DESCRIPTIF DU LABORATOIRE	DATE DE PRELEVEMENT	NOM DE L'OPERATEUR
Faïence 1	Colle blanche + peinture en faible quantité non séparable + couche plâtreuse blanche en faible quantité non séparable	05/02/2019	IMBERT Yoann
LOCALISATION		RESULTAT	
Mur F		Fr1:Amiante non détecté

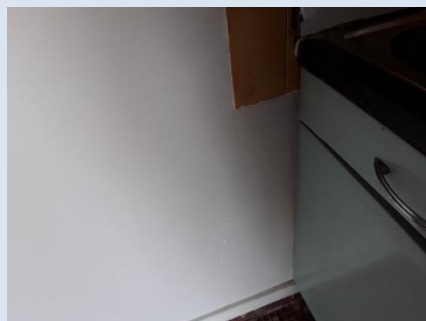
PRELEVEMENT : 52LAA0402P004			
NOM DU CLIENT	NUMERO DU DOSSIER	PIECE OU LOCAL	
OPH77	52LAA0402 05/02/2019	Cuisine (R+4)	
ELEMENT	DESCRIPTIF DU LABORATOIRE	DATE DE PRELEVEMENT	NOM DE L'OPERATEUR
Faïence 1	Carrelage	05/02/2019	IMBERT Yoann
LOCALISATION		RESULTAT	
Mur F		Fr2:Amiante non détecté

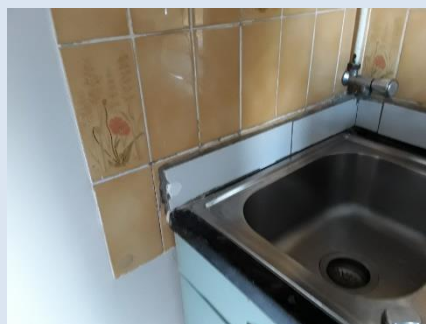
PRELEVEMENT : 52LAA0402P005			
NOM DU CLIENT	NUMERO DU DOSSIER	PIECE OU LOCAL	
OPH77	52LAA0402 05/02/2019	Cuisine (R+4)	
ELEMENT	DESCRIPTIF DU LABORATOIRE	DATE DE PRELEVEMENT	NOM DE L'OPERATEUR
Faïence 2	Colle grise + joint cassant gris en faible quantité non séparable	05/02/2019	IMBERT Yoann
LOCALISATION		RESULTAT	
Mur F		Fr1:Amiante non détecté

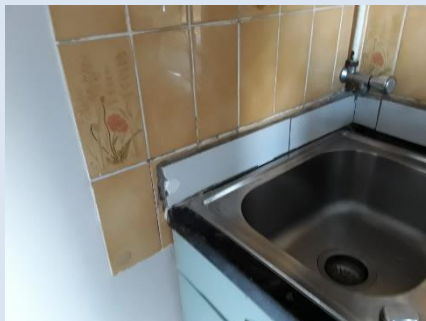
PRELEVEMENT : 52LAA0402P005

NOM DU CLIENT	NUMERO DU DOSSIER	PIECE OU LOCAL	
OPH77	52LAA0402 05/02/2019	Cuisine (R+4)	
ELEMENT	DESCRIPTIF DU LABORATOIRE	DATE DE PRELEVEMENT	NOM DE L'OPERATEUR
Faïence 2	Carrelage	05/02/2019	IMBERT Yoann
LOCALISATION		RESULTAT	
Mur F		Fr2:Amiante non détecté

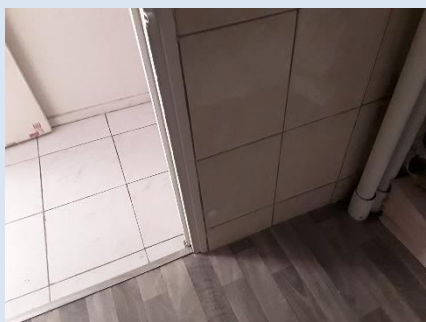
PRELEVEMENT : 52LAA0402P006

NOM DU CLIENT	NUMERO DU DOSSIER	PIECE OU LOCAL	
OPH77	52LAA0402 05/02/2019	Salle d'eau (R+4)	
ELEMENT	DESCRIPTIF DU LABORATOIRE	DATE DE PRELEVEMENT	NOM DE L'OPERATEUR
faïence 3	Colle beige en faible quantité en vrac + peinture en faible quantité non séparable + couche plâtreuse blanche en faible quantité non séparable	05/02/2019	IMBERT Yoann
LOCALISATION		RESULTAT	
Mur D		Fr1:Amiante non détecté

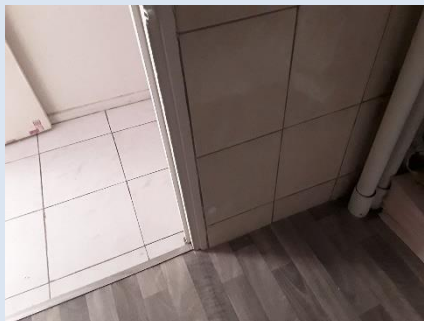
PRELEVEMENT : 52LAA0402P006			
NOM DU CLIENT	NUMERO DU DOSSIER	PIECE OU LOCAL	
OPH77	52LAA0402 05/02/2019	Salle d'eau (R+4)	
ELEMENT	DESCRIPTIF DU LABORATOIRE	DATE DE PRELEVEMENT	NOM DE L'OPERATEUR
faïence 3	Carrelage	05/02/2019	IMBERT Yoann
LOCALISATION		RESULTAT	
Mur D		Fr2:Amiante non détecté

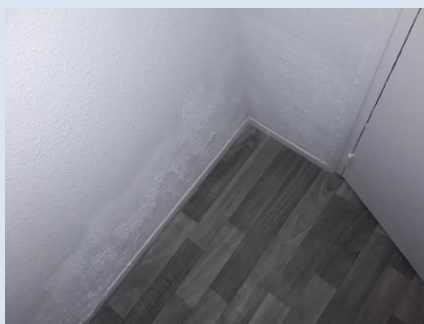
PRELEVEMENT : 52LAA0402P007			
NOM DU CLIENT	NUMERO DU DOSSIER	PIECE OU LOCAL	
OPH77	52LAA0402 05/02/2019	Salle d'eau (R+4)	
ELEMENT	DESCRIPTIF DU LABORATOIRE	DATE DE PRELEVEMENT	NOM DE L'OPERATEUR
Revêtement souple	Revêtement souple beige	05/02/2019	IMBERT Yoann
LOCALISATION		RESULTAT	
Sol		Fr1:Amiante non détecté

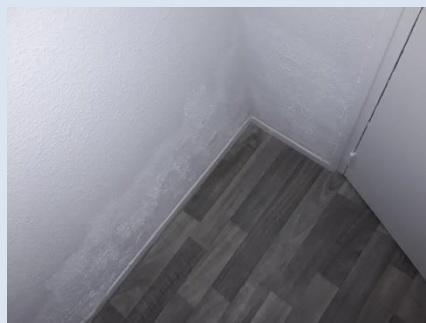
PRELEVEMENT : 52LAA0402P007			
NOM DU CLIENT	NUMERO DU DOSSIER	PIECE OU LOCAL	
OPH77	52LAA0402 05/02/2019	Salle d'eau (R+4)	
ELEMENT	DESCRIPTIF DU LABORATOIRE	DATE DE PRELEVEMENT	NOM DE L'OPERATEUR
Revêtement souple	Carrelage	05/02/2019	IMBERT Yoann
LOCALISATION		RESULTAT	
Sol		Fr2:Amiante non détecté

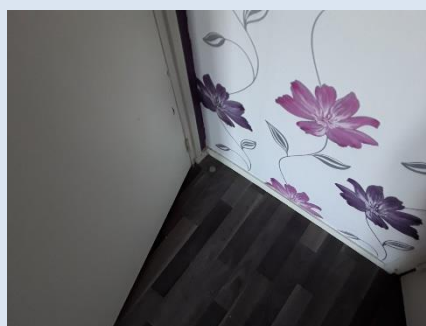
PRELEVEMENT : 52LAA0402P008			
NOM DU CLIENT	NUMERO DU DOSSIER	PIECE OU LOCAL	
OPH77	52LAA0402 05/02/2019	Chambre 1 (R+4)	
ELEMENT	DESCRIPTIF DU LABORATOIRE	DATE DE PRELEVEMENT	NOM DE L'OPERATEUR
Revêtement souple	Revêtement souple beige	05/02/2019	IMBERT Yoann
LOCALISATION		RESULTAT	
Sol		Fr1:Amiante non détecté

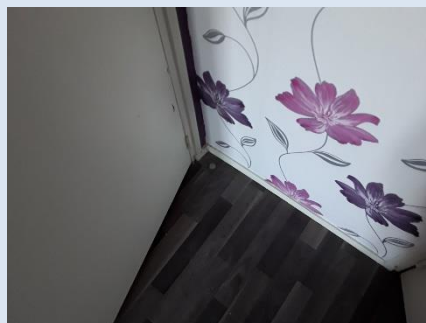
PRELEVEMENT : 52LAA0402P008

NOM DU CLIENT	NUMERO DU DOSSIER	PIECE OU LOCAL	
OPH77	52LAA0402 05/02/2019	Chambre 1 (R+4)	
ELEMENT	DESCRIPTIF DU LABORATOIRE	DATE DE PRELEVEMENT	NOM DE L'OPERATEUR
Revêtement souple	Dalle dure cassante grise	05/02/2019	IMBERT Yoann
LOCALISATION		RESULTAT	
Sol		Fr2:Amiante détecté (Chrysotile)

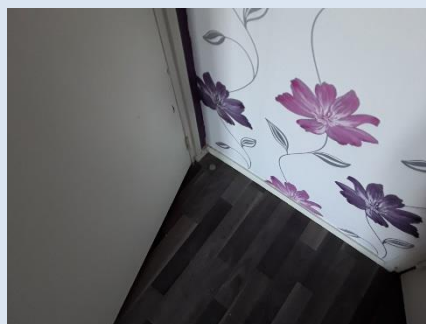
PRELEVEMENT : 52LAA0402P008

NOM DU CLIENT	NUMERO DU DOSSIER	PIECE OU LOCAL	
OPH77	52LAA0402 05/02/2019	Chambre 1 (R+4)	
ELEMENT	DESCRIPTIF DU LABORATOIRE	DATE DE PRELEVEMENT	NOM DE L'OPERATEUR
Revêtement souple	Colle bitumineuse noire + matériau gris hétérogène non séparable	05/02/2019	IMBERT Yoann
LOCALISATION		RESULTAT	
Sol		Fr3:Amiante détecté (Chrysotile)

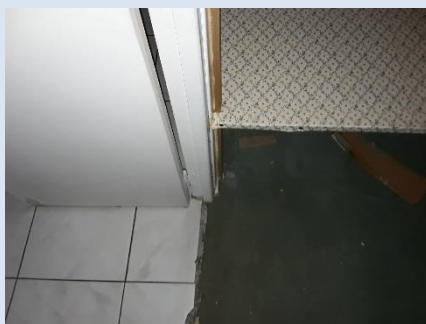
PRELEVEMENT : 52LAA0402P010			
NOM DU CLIENT	NUMERO DU DOSSIER		PIECE OU LOCAL
OPH77	52LAA0402 05/02/2019		Placard 2 (R+4)
ELEMENT	DESCRIPTIF DU LABORATOIRE	DATE DE PRELEVEMENT	NOM DE L'OPERATEUR
Moquette	Moquette verte avec couche en mousse + colle polymère jaune en faible quantité non séparable	05/02/2019	IMBERT Yoann
LOCALISATION		RESULTAT	
Sol		Amiante non détecté

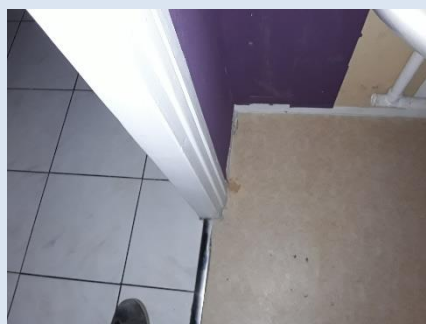
PRELEVEMENT : 52LAA0402P011			
NOM DU CLIENT	NUMERO DU DOSSIER	PIECE OU LOCAL	
OPH77	52LAA0402 05/02/2019	Sanitaires (R+4)	
ELEMENT	DESCRIPTIF DU LABORATOIRE	DATE DE PRELEVEMENT	NOM DE L'OPERATEUR
Revêtement souple	Revêtement souple beige + colle polymère jaune en faible quantité non séparable	05/02/2019	IMBERT Yoann
LOCALISATION		RESULTAT	
Sol		Amiante non détecté
