## Rapport de mission de repérage des matériaux et produits contenant de l'amiante avant réalisation de travaux

5 BOULEVARD CHATEAUBRIAND LGT 1

1  
77000 MELUN

RAPPORT N° :	52LAA0501	Laboratoire d'Analyses :	ITGA
Repérage réalisé le :	17/01/2018	Adresse laboratoire :	3 RUE ARMAND HERPIN LACROIX - CS 46537 35065 RENNES CEDEX
Accompagnateur :		Numéro d'accréditation :	1-5967
Par :	Mickaël JULIEN	Organisme d'assurance professionnelle :	ALLIANZ
N° certificat :	CPDI 4129	Adresse assurance :	Direction Opérations Entreprises 5C Esplanade Charles de Gaulle 33081 BORDEAUX CEDEX
Date d'obtention :	01/01/2017	N° de contrat d'assurance :	55832566
Organisme certificateur	I.CERT Parc Edonia - Bâtiment G - Rue de la Terre Victoria - 35760 SAINT-GREGOIRE	Date de validité :	31/12/2018

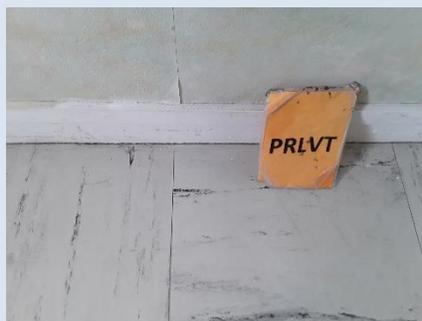
PRELEVEMENT : 52LAA0501P001			
NOM DU CLIENT	NUMERO DU DOSSIER		PIECE OU LOCAL
OPH77	52LAA0501 17/01/2018		Chambre
ELEMENT	DESCRIPTIF DU LABORATOIRE	DATE DE PRELEVEMENT	NOM DE L'OPERATEUR
Enduit béton	Enduit plâtreux blanc en vrac + peinture non séparable + papier peint non séparable	17/01/2018	JULIEN Mickaël
LOCALISATION		RESULTAT	
Mur B		Amiante non détecté

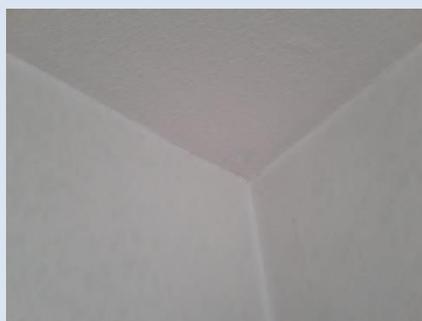
PRELEVEMENT : 52LAA0501P003			
NOM DU CLIENT	NUMERO DU DOSSIER	PIECE OU LOCAL	
OPH77	52LAA0501 17/01/2018	Séjour	
ELEMENT	DESCRIPTIF DU LABORATOIRE	DATE DE PRELEVEMENT	NOM DE L'OPERATEUR
Enduit béton	Enduit plâtreux blanc en vrac + peinture non séparable	17/01/2018	JULIEN Mickaël
LOCALISATION		RESULTAT	
Plafond		Amiante non détecté

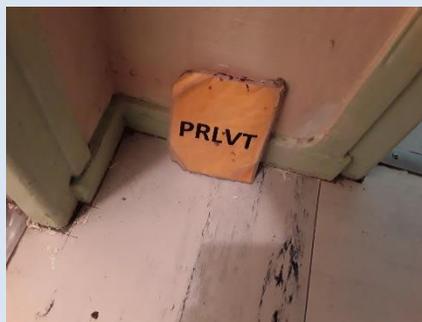
PRELEVEMENT : 52LAA0501P005			
NOM DU CLIENT	NUMERO DU DOSSIER		PIECE OU LOCAL
OPH77	52LAA0501 17/01/2018		Entrée
ELEMENT	DESCRIPTIF DU LABORATOIRE	DATE DE PRELEVEMENT	NOM DE L'OPERATEUR
Enduit	Enduit plâtreux blanc en vrac + peintures multiples non séparable	17/01/2018	JULIEN Mickaël
LOCALISATION		RESULTAT	
Mur C		Amiante non détecté

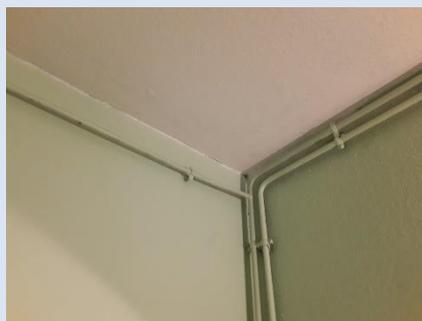
PRELEVEMENT : 52LAA0501P006			
NOM DU CLIENT	NUMERO DU DOSSIER		PIECE OU LOCAL
OPH77	52LAA0501 17/01/2018		Salle de bains et WC
ELEMENT	DESCRIPTIF DU LABORATOIRE	DATE DE PRELEVEMENT	NOM DE L'OPERATEUR
Enduit béton	Enduit plâtreux blanc en vrac + peinture non séparable	17/01/2018	JULIEN Mickaël
LOCALISATION		RESULTAT	
Plafond		Amiante non détecté

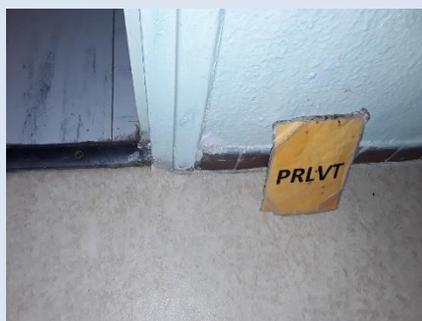
PRELEVEMENT : 52LAA0501P007			
NOM DU CLIENT	NUMERO DU DOSSIER	PIECE OU LOCAL	
OPH77	52LAA0501 17/01/2018	Salle de bains et WC	
ELEMENT	DESCRIPTIF DU LABORATOIRE	DATE DE PRELEVEMENT	NOM DE L'OPERATEUR
Enduit	Enduit plâtreux blanc en vrac + peinture non séparable + matériau gris en vrac non séparable	17/01/2018	JULIEN Mickaël
LOCALISATION		RESULTAT	
Mur D		Amiante non détecté

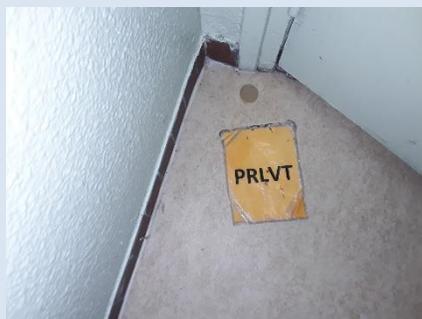
PRELEVEMENT : 52LAA0501P008			
NOM DU CLIENT	NUMERO DU DOSSIER	PIECE OU LOCAL	
OPH77	52LAA0501 17/01/2018	Salle de bains et WC	
ELEMENT	DESCRIPTIF DU LABORATOIRE	DATE DE PRELEVEMENT	NOM DE L'OPERATEUR
Revêtement souple	Revêtement souple beige + colle polymère jaune non séparable + peinture + carrelage + joint cassant gris + colle grise hétérogène	17/01/2018	JULIEN Mickaël
LOCALISATION		RESULTAT	
Sol		Amiante non détecté

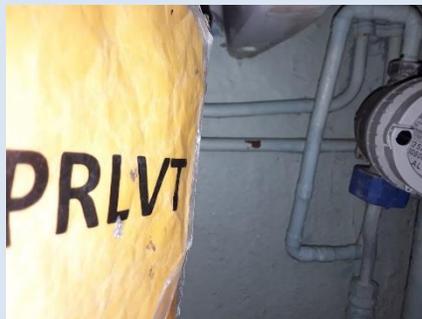
PRELEVEMENT : 52LAA0501P009			
NOM DU CLIENT	NUMERO DU DOSSIER		PIECE OU LOCAL
OPH77	52LAA0501 17/01/2018		Salle de bains et WC
ELEMENT	DESCRIPTIF DU LABORATOIRE	DATE DE PRELEVEMENT	NOM DE L'OPERATEUR
Peinture	Peintures multiples	17/01/2018	JULIEN Mickaël
LOCALISATION		RESULTAT	
Réseaux de distribution		Amiante non détecté

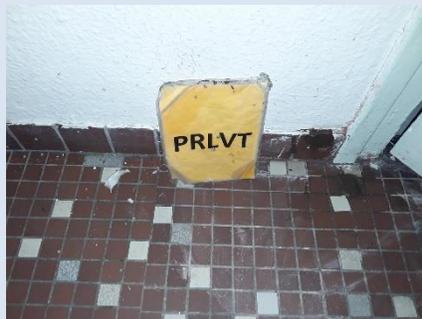
PRELEVEMENT : 52LAA0501P011			
NOM DU CLIENT	NUMERO DU DOSSIER	PIECE OU LOCAL	
OPH77	52LAA0501 17/01/2018	Cuisine	
ELEMENT	DESCRIPTIF DU LABORATOIRE	DATE DE PRELEVEMENT	NOM DE L'OPERATEUR
Plinthes	Carrelage	17/01/2018	JULIEN Mickaël
LOCALISATION		RESULTAT	
Mur H		Fr2:Amiante non détecté

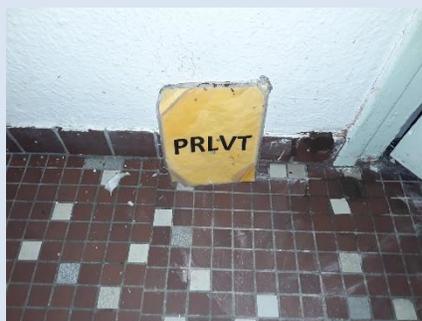
PRELEVEMENT : 52LAA0501P011			
NOM DU CLIENT	NUMERO DU DOSSIER	PIECE OU LOCAL	
OPH77	52LAA0501 17/01/2018	Cuisine	
ELEMENT	DESCRIPTIF DU LABORATOIRE	DATE DE PRELEVEMENT	NOM DE L'OPERATEUR
Plinthes	Colle beige	17/01/2018	JULIEN Mickaël
LOCALISATION		RESULTAT	
Mur H		Fr1:Amiante détecté (Chrysotile)

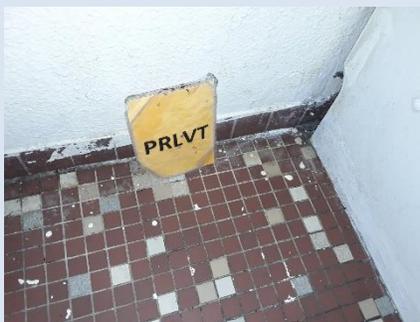
**PRELEVEMENT : 52LAA0501P012**

NOM DU CLIENT	NUMERO DU DOSSIER	PIECE OU LOCAL	
OPH77	52LAA0501 17/01/2018	Cuisine	
ELEMENT	DESCRIPTIF DU LABORATOIRE	DATE DE PRELEVEMENT	NOM DE L'OPERATEUR
Enduit béton	Enduit plâtreux blanc en vrac + peinture non séparable	17/01/2018	JULIEN Mickaël
LOCALISATION		RESULTAT	
Mur E		Amiante non détecté
