Rapport de mission de repérage des matériaux et produits contenant de l'amiante avant réalisation de travaux

5 BLD CHATEAUBRIAND

77000 MELUN

RAPPORT N° :	52LAA0601	Laboratoire d'Analyses :	ITGA
Repérage réalisé le :	17/07/2018	Adresse laboratoire :	3 RUE ARMAND HERPIN LACROIX - CS 46537 35065 RENNES CEDEX
Accompagnateur :		Numéro d'accréditation :	1-5967
Par :	Amadou SY	Organisme d'assurance professionnelle :	AXA France
N° certificat :	CPDI4148	Adresse assurance :	313 Terrasses de l'Arche 92727 NANTERRE CEDEX
Date d'obtention :	09/11/2016	N° de contrat d'assurance :	10063271004
Organisme certificateur	I.CERT PARC EDONIA - BAT G - RUE DE LA TERRE VICTORIA - 35760 SAINT GREGOIRE	Date de validité :	31/12/2018

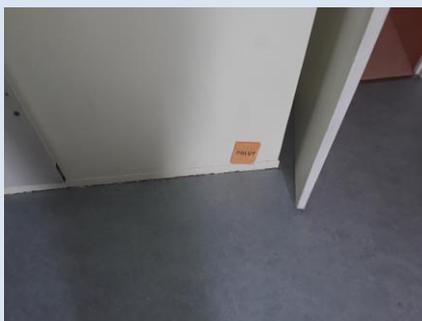
PRELEVEMENT : 52LAA0601P001			
NOM DU CLIENT	NUMERO DU DOSSIER		PIECE OU LOCAL
OPH77	52LAA0601 17/07/2018		Cuisine
ELEMENT	DESCRIPTIF DU LABORATOIRE	DATE DE PRELEVEMENT	NOM DE L'OPERATEUR
Enduit / Peinture	Enduit plâtreux blanc en vrac non séparable + peintures multiples non séparable	17/07/2018	SY Amadou
LOCALISATION		RESULTAT	
Mur F		Amiante non détecté

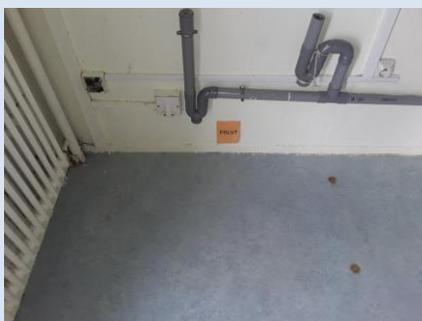
PRELEVEMENT : 52LAA0601P002			
NOM DU CLIENT	NUMERO DU DOSSIER		PIECE OU LOCAL
OPH77	52LAA0601 17/07/2018		Cuisine
ELEMENT	DESCRIPTIF DU LABORATOIRE	DATE DE PRELEVEMENT	NOM DE L'OPERATEUR
Enduit / Peinture béton	Enduit plâtreux blanc en vrac non séparable + peinture non séparable	17/07/2018	SY Amadou
LOCALISATION		RESULTAT	
Mur E		Amiante non détecté

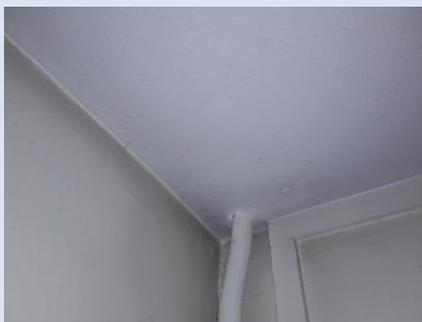
PRELEVEMENT : 52LAA0601P003			
NOM DU CLIENT	NUMERO DU DOSSIER	PIECE OU LOCAL	
OPH77	52LAA0601 17/07/2018	Cuisine	
ELEMENT	DESCRIPTIF DU LABORATOIRE	DATE DE PRELEVEMENT	NOM DE L'OPERATEUR
Enduit / Peinture béton	Enduit plâtreux blanc en vrac non séparable + peintures multiples non séparable	17/07/2018	SY Amadou
LOCALISATION		RESULTAT	
Plafond		Amiante non détecté

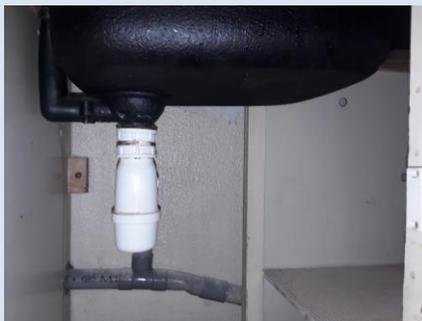
PIECE	ETAGE	ELEMENTS	DESCRIPTIF LABORATOIRE	Echantillon	REPERAGE	ETAT	RESULTAT
Cuisine		Peinture	Peinture bitumineuse en vrac	52LAA0601P004	Sous évier	BON ETAT	Amiante détecté (Chrysotile)

PRELEVEMENT : 52LAA0601P004			
NOM DU CLIENT	NUMERO DU DOSSIER	PIECE OU LOCAL	
OPH77	52LAA0601 17/07/2018	Cuisine	
ELEMENT	DESCRIPTIF DU LABORATOIRE	DATE DE PRELEVEMENT	NOM DE L'OPERATEUR
Peinture	Peinture bitumineuse en vrac	17/07/2018	SY Amadou
LOCALISATION		RESULTAT	
Sous évier		Amiante détecté (Chrysotile)

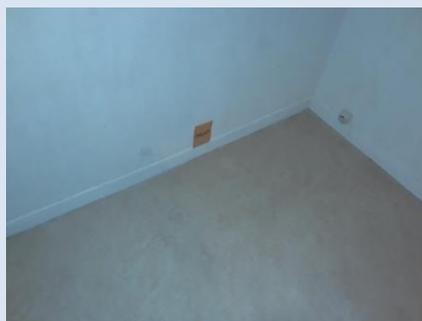
PRELEVEMENT : 52LAA0601P005			
NOM DU CLIENT	NUMERO DU DOSSIER	PIECE OU LOCAL	
OPH77	52LAA0601 17/07/2018	Séjour	
ELEMENT	DESCRIPTIF DU LABORATOIRE	DATE DE PRELEVEMENT	NOM DE L'OPERATEUR
Enduit	Enduit gris en faible quantité en vrac non séparable + matériau plâtreux blanc en vrac non séparable + peintures multiples non séparable	17/07/2018	SY Amadou
LOCALISATION		RESULTAT	
Mur F		Amiante non détecté

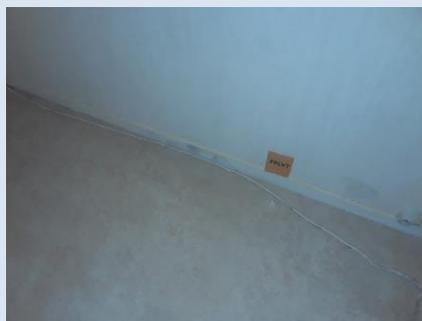
PRELEVEMENT : 52LAA0601P006			
NOM DU CLIENT	NUMERO DU DOSSIER	PIECE OU LOCAL	
OPH77	52LAA0601 17/07/2018	Séjour	
ELEMENT	DESCRIPTIF DU LABORATOIRE	DATE DE PRELEVEMENT	NOM DE L'OPERATEUR
Enduit / Peinture béton	Enduit plâtreux blanc en vrac non séparable + peintures multiples non séparable	17/07/2018	SY Amadou
LOCALISATION		RESULTAT	
Mur C		Amiante non détecté

Réf dossier client : 52LAA0601-01 - 5 BLD CHATEAUBRIAND 77000 MELUN Réf échantillon client : 52LAA0601P006 / LOGEMENTS COLLECTIFS - - - / Séjour Mur C Enduit Peinture béton				Réf échantillon ITGA : IT071807-43996 Description ITGA : Enduit plâtreux blanc en vrac / Peintures multiples
▶ Enduit plâtreux blanc en vrac non séparable + peintures multiples non séparable	META	1	24/07/2018	Amiante non détecté / -
Réf dossier client : 52LAA0601-01 - 5 BLD CHATEAUBRIAND 77000 MELUN Réf échantillon client : 52LAA0601P007 / LOGEMENTS COLLECTIFS - - - / Séjour Plafond Enduit Peinture béton				Réf échantillon ITGA : IT071807-43997 Description ITGA : Enduit plâtreux blanc en vrac / Peintures multiples
▶ Enduit plâtreux blanc en vrac non séparable + peintures multiples non séparable	META	1	24/07/2018	Amiante non détecté / -

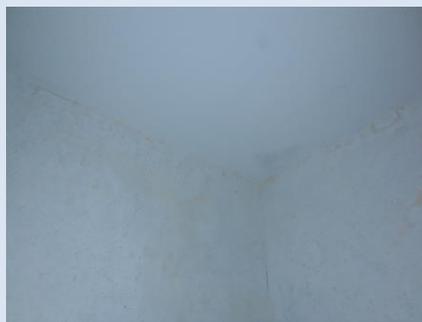
PRELEVEMENT : 52LAA0601P007			
NOM DU CLIENT	NUMERO DU DOSSIER		PIECE OU LOCAL
OPH77	52LAA0601 17/07/2018		Séjour
ELEMENT	DESCRIPTIF DU LABORATOIRE	DATE DE PRELEVEMENT	NOM DE L'OPERATEUR
Enduit / Peinture béton	Enduit plâtreux blanc en vrac non séparable + peintures multiples non séparable	17/07/2018	SY Amadou
LOCALISATION		RESULTAT	
Plafond		Amiante non détecté
