Rapport de mission de repérage des matériaux et produits contenant de l'amiante avant réalisation de travaux

6 BOULEVARD CHATEAUBRIAND

MODULE 52LAB0002
77000 MELUN

RAPPORT N° :	52LAB0002	Laboratoire d'Analyses :	ITGA
Repérage réalisé le :	04/03/2019	Adresse laboratoire :	3 RUE ARMAND HERPIN LACROIX - CS 46537 35065 RENNES CEDEX
Accompagnateur :		Numéro d'accréditation :	1-5967
Par :	Ronald FRANCHINARD	Organisme d'assurance professionnelle :	AXA France
N° certificat :	CPDI 3541	Adresse assurance :	313 Terrasses de l'Arche 92727 NANTERRE CEDEX
Date d'obtention :	27/12/2017	N° de contrat d'assurance :	10158549604
Organisme certificateur	I.CERT PARC EDONIA - BAT G - RUE DE LA TERRE VICTORIA - 35760 SAINT GREGOIRE	Date de validité :	31/12/2019

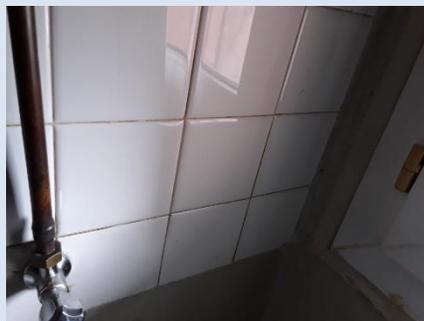
PRELEVEMENT : 52LAB0002P002			
NOM DU CLIENT	NUMERO DU DOSSIER		PIECE OU LOCAL
OPH77	52LAB0002 04/03/2019		Cuisine (RC)
ELEMENT	DESCRIPTIF DU LABORATOIRE	DATE DE PRELEVEMENT	NOM DE L'OPERATEUR
Colle faïence	Carrelage + colle blanche + couche plâtreuse blanche avec couche cartonnée non séparable	04/03/2019	FRANCHINARD Ronald
LOCALISATION		RESULTAT	
Mur A		Amiante détecté (Chrysotile)

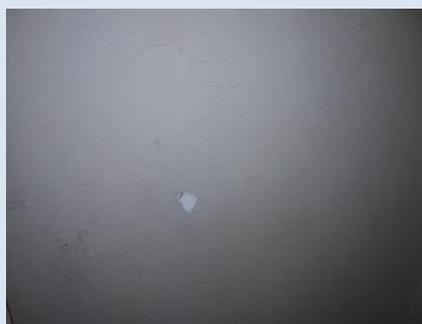
PRELEVEMENT : 52LAB0002P003			
NOM DU CLIENT	NUMERO DU DOSSIER		PIECE OU LOCAL
OPH77	52LAB0002 04/03/2019		Cuisine (RC)
ELEMENT	DESCRIPTIF DU LABORATOIRE	DATE DE PRELEVEMENT	NOM DE L'OPERATEUR
Enduit béton	Enduit plâtreux blanc + peintures multiples en vrac non séparable	04/03/2019	FRANCHINARD Ronald
LOCALISATION		RESULTAT	
Mur C		Amiante non détecté

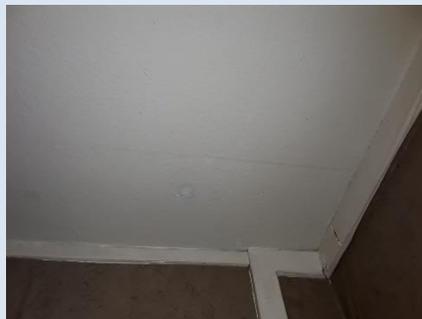
PRELEVEMENT : 52LAB0002P005			
NOM DU CLIENT	NUMERO DU DOSSIER		PIECE OU LOCAL
OPH77	52LAB0002 04/03/2019		Entrée (RC)
ELEMENT	DESCRIPTIF DU LABORATOIRE	DATE DE PRELEVEMENT	NOM DE L'OPERATEUR
Enduit béton	Enduit plâtreux blanc + peinture non séparable	04/03/2019	FRANCHINARD Ronald
LOCALISATION		RESULTAT	
Plafond		Amiante non détecté

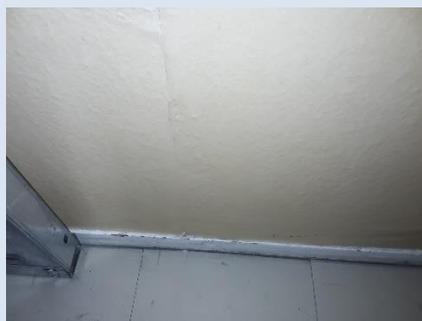
PRELEVEMENT : 52LAB0002P006			
NOM DU CLIENT	NUMERO DU DOSSIER		PIECE OU LOCAL
OPH77	52LAB0002 04/03/2019		Séjour (RC)
ELEMENT	DESCRIPTIF DU LABORATOIRE	DATE DE PRELEVEMENT	NOM DE L'OPERATEUR
Enduit béton	Enduit plâtreux marron en vrac avec poussières + peinture non séparable	04/03/2019	FRANCHINARD Ronald
LOCALISATION		RESULTAT	
Mur B		Amiante non détecté

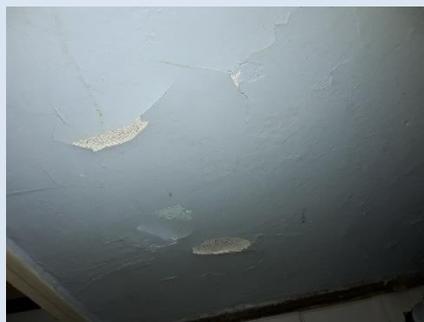
PRELEVEMENT : 52LAB0002P008			
NOM DU CLIENT	NUMERO DU DOSSIER	PIECE OU LOCAL	
OPH77	52LAB0002 04/03/2019	Salle de bains (RC)	
ELEMENT	DESCRIPTIF DU LABORATOIRE	DATE DE PRELEVEMENT	NOM DE L'OPERATEUR
Enduit	Enduit compact gris en vrac hétérogène non séparable + peinture non séparable + enduit plâtreux beige en vrac non séparable	04/03/2019	FRANCHINARD Ronald
LOCALISATION		RESULTAT	
Mur D		Amiante non détecté

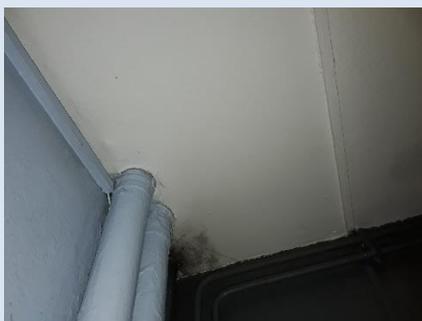
PRELEVEMENT : 52LAB0002P009			
NOM DU CLIENT	NUMERO DU DOSSIER	PIECE OU LOCAL	
OPH77	52LAB0002 04/03/2019	Salle de bains (RC)	
ELEMENT	DESCRIPTIF DU LABORATOIRE	DATE DE PRELEVEMENT	NOM DE L'OPERATEUR
Enduit béton	Enduit plâtreux blanc + peintures multiples en vrac non séparable + matériau compact gris en vrac hétérogène non séparable	04/03/2019	FRANCHINARD Ronald
LOCALISATION		RESULTAT	
Plafond		Amiante non détecté

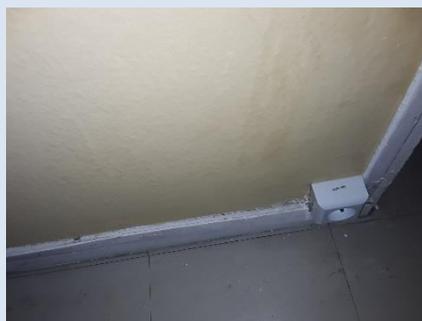
PRELEVEMENT : 52LAB0002P013			
NOM DU CLIENT	NUMERO DU DOSSIER	PIECE OU LOCAL	
OPH77	52LAB0002 04/03/2019	Chambre 2 (RC)	
ELEMENT	DESCRIPTIF DU LABORATOIRE	DATE DE PRELEVEMENT	NOM DE L'OPERATEUR
Enduit	Enduit compact gris en vrac hétérogène non séparable + peinture en vrac non séparable + enduit plâtreux blanc en vrac non séparable	04/03/2019	FRANCHINARD Ronald
LOCALISATION		RESULTAT	
Mur D		Amiante non détecté
