## Rapport de mission de repérage des matériaux et produits contenant de l'amiante avant réalisation de travaux

7 BOULEVARD CHATEAUBRIAND

77000 MELUN

RAPPORT N° :	52LAC0101	Laboratoire d'Analyses :	ITGA
Repérage réalisé le :	04/10/2018	Adresse laboratoire :	3 RUE ARMAND HERPIN LACROIX - CS 46537 35065 RENNES CEDEX
Accompagnateur :		Numéro d'accréditation :	1-5967
Par :	Gaetan BEDEL	Organisme d'assurance professionnelle :	AXA France
N° certificat :	CPDI3869	Adresse assurance :	313 Terrasses de l'Arche 92727 NANTERRE CEDEX
Date d'obtention :	22/04/2016	N° de contrat d'assurance :	10063271004
Organisme certificateur	I.CERT PARC EDONIA - BAT G - RUE DE LA TERRE VICTORIA - 35760 SAINT GREGOIRE	Date de validité :	31/12/2018

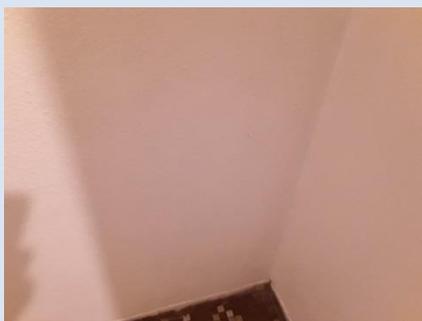
PRELEVEMENT : 52LAC0101P001			
NOM DU CLIENT	NUMERO DU DOSSIER		PIECE OU LOCAL
OPH77	52LAC0101 04/10/2018		Cuisine
ELEMENT	DESCRIPTIF DU LABORATOIRE	DATE DE PRELEVEMENT	NOM DE L'OPERATEUR
Enduit / Peinture béton	Enduit plâtreux blanc en vrac + peintures multiples non séparable	04/10/2018	BEDEL Gaetan
LOCALISATION		RESULTAT	
Mur A		Amiante non détecté

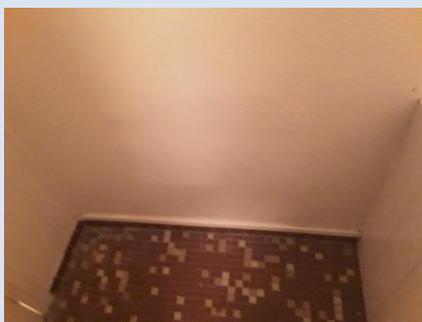
PRELEVEMENT : 52LAC0101P002			
NOM DU CLIENT	NUMERO DU DOSSIER		PIECE OU LOCAL
OPH77	52LAC0101 04/10/2018		Salle de bains
ELEMENT	DESCRIPTIF DU LABORATOIRE	DATE DE PRELEVEMENT	NOM DE L'OPERATEUR
Enduit / Peinture	Enduit plâtreux blanc en faible quantité en vrac non séparable + peintures multiples en faible quantité non séparable	04/10/2018	BEDEL Gaetan
LOCALISATION		RESULTAT	
Mur A		Amiante non détecté

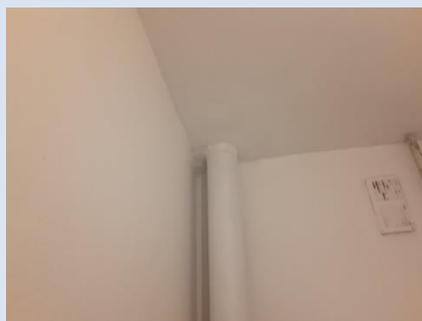
PRELEVEMENT : 52LAC0101P003			
NOM DU CLIENT	NUMERO DU DOSSIER	PIECE OU LOCAL	
OPH77	52LAC0101 04/10/2018	WC	
ELEMENT	DESCRIPTIF DU LABORATOIRE	DATE DE PRELEVEMENT	NOM DE L'OPERATEUR
Enduit / Peinture béton	Enduit plâtreux blanc en faible quantité en vrac non séparable + peinture en faible quantité non séparable	04/10/2018	BEDEL Gaetan
LOCALISATION		RESULTAT	
Plafond		Amiante non détecté

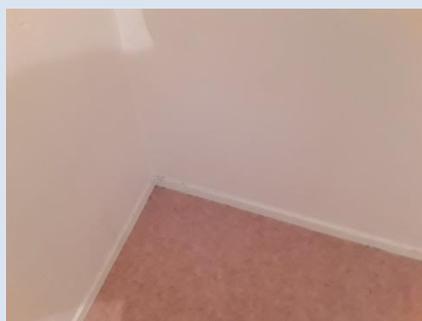
PRELEVEMENT : 52LAC0101P004			
NOM DU CLIENT	NUMERO DU DOSSIER	PIECE OU LOCAL	
OPH77	52LAC0101 04/10/2018	Cellier	
ELEMENT	DESCRIPTIF DU LABORATOIRE	DATE DE PRELEVEMENT	NOM DE L'OPERATEUR
Enduit / Peinture béton	Matériau gris en faible quantité non séparable + enduit plâtreux blanc en faible quantité en vrac non séparable + peinture en faible quantité non séparable	04/10/2018	BEDEL Gaetan
LOCALISATION		RESULTAT	
Mur B		Amiante non détecté

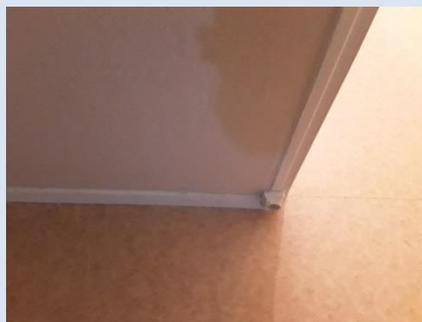
PRELEVEMENT : 52LAC0101P005			
NOM DU CLIENT	NUMERO DU DOSSIER	PIECE OU LOCAL	
OPH77	52LAC0101 04/10/2018	Chambre 1	
ELEMENT	DESCRIPTIF DU LABORATOIRE	DATE DE PRELEVEMENT	NOM DE L'OPERATEUR
Enduit / Peinture	Enduit plâtreux blanc en vrac + peinture non séparable	04/10/2018	BEDEL Gaetan
LOCALISATION		RESULTAT	
Mur D		Amiante non détecté

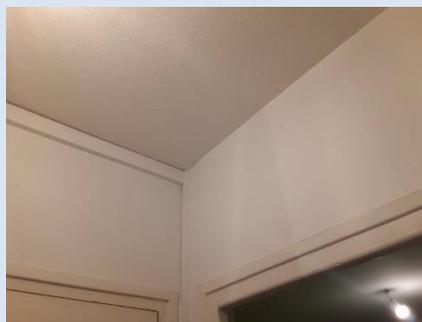
PRELEVEMENT : 52LAC0101P006			
NOM DU CLIENT	NUMERO DU DOSSIER	PIECE OU LOCAL	
OPH77	52LAC0101 04/10/2018	Couloir	
ELEMENT	DESCRIPTIF DU LABORATOIRE	DATE DE PRELEVEMENT	NOM DE L'OPERATEUR
Enduit / Peinture béton	Enduit plâtreux blanc en faible quantité en vrac non séparable + peinture en faible quantité non séparable + toile fibreuse blanche en faible quantité non séparable	04/10/2018	BEDEL Gaetan
LOCALISATION		RESULTAT	
Plafond		Amiante non détecté

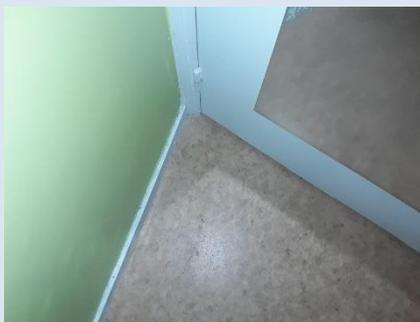
PRELEVEMENT : 52LAC0101P007			
NOM DU CLIENT	NUMERO DU DOSSIER	PIECE OU LOCAL	
OPH77	52LAC0101 04/10/2018	Chambre 2	
ELEMENT	DESCRIPTIF DU LABORATOIRE	DATE DE PRELEVEMENT	NOM DE L'OPERATEUR
Revêtement souple	Revêtement souple beige + colle polymère jaune non séparable + ragréage rose en vrac	04/10/2018	BEDEL Gaetan
LOCALISATION		RESULTAT	
Sol		Amiante non détecté

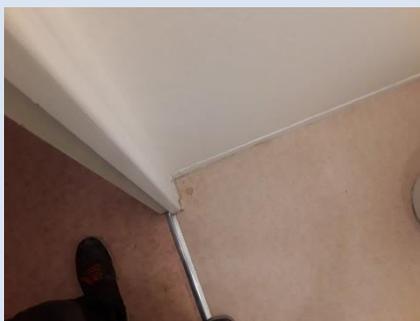
PRELEVEMENT : 52LAC0101P008			
NOM DU CLIENT	NUMERO DU DOSSIER	PIECE OU LOCAL	
OPH77	52LAC0101 04/10/2018	WC	
ELEMENT	DESCRIPTIF DU LABORATOIRE	DATE DE PRELEVEMENT	NOM DE L'OPERATEUR
Revêtement souple	Revêtement souple beige en vrac + colle polymère jaune + peinture non séparable	04/10/2018	BEDEL Gaetan
LOCALISATION		RESULTAT	
Sol		Amiante non détecté

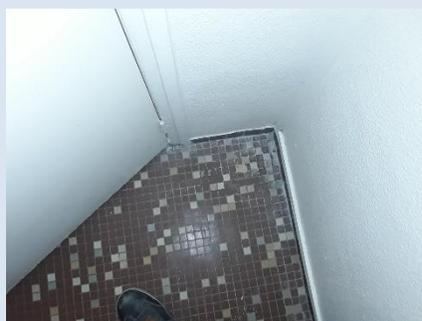
PRELEVEMENT : 52LAC0101P009			
NOM DU CLIENT	NUMERO DU DOSSIER	PIECE OU LOCAL	
OPH77	52LAC0101 04/10/2018	Salle de bains	
ELEMENT	DESCRIPTIF DU LABORATOIRE	DATE DE PRELEVEMENT	NOM DE L'OPERATEUR
Carrelage	Colle grise non séparable + matériau compact gris en vrac hétérogène + carrelage	04/10/2018	BEDEL Gaetan
LOCALISATION		RESULTAT	
Sol		Amiante non détecté

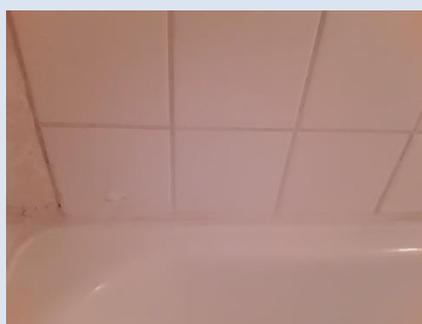
PRELEVEMENT : 52LAC0101P010			
NOM DU CLIENT	NUMERO DU DOSSIER	PIECE OU LOCAL	
OPH77	52LAC0101 04/10/2018	Salle de bains	
ELEMENT	DESCRIPTIF DU LABORATOIRE	DATE DE PRELEVEMENT	NOM DE L'OPERATEUR
Faïence 1	Colle beige + carrelage	04/10/2018	BEDEL Gaetan
LOCALISATION		RESULTAT	
Mur B		Amiante non détecté
