Rapport de repérage des matériaux et produits contenant de l'amiante avant réalisation de travaux dans un immeuble bâti

2
7 BOULEVARD CHATEAUBRIAND
77000 MELUN

Date du rapport : 16/10/2020

52LAC0102 16/10/2020 - 04:40

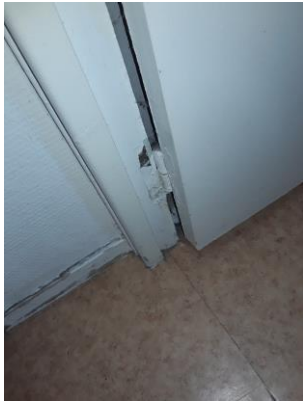
Identification : P009
Pièce et étage : Chambre 1 R+1
Localisation : Sol
Parties d'ouvrages ou de composants : Revêtements de sols (Sous-couches (carton, feutre, -) des revêtements souples)
Descriptif Laboratoire : Revêtement souple marron + colle polymère jaune en faible quantité non séparable + peintures multiples en faible quantité en vrac non séparable
Résultat (justification) : Amiante non détectée (RESULTAT ANALYSE)

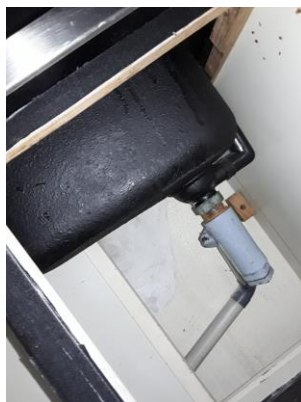
Identification : P012

Pièce et étage : Cuisine R+1

Localisation : Sous évier

Parties d'ouvrages ou de composants : Portes de placard, baignoires et éviers métalliques (Peinture)

Descriptif Laboratoire : Peinture bitumineuse

Résultat (justification) : Amiante détecté (RESULTAT ANALYSE)
