## Rapport de mission de repérage des matériaux et produits contenant de l'amiante avant réalisation de travaux

7 BD CHATEAUBRIAND

77000 MELUN

RAPPORT N° :	52LAC0402	Laboratoire d'Analyses :	ITGA
Repérage réalisé le :	19/12/2018	Adresse laboratoire :	3 RUE ARMAND HERPIN LACROIX - CS 46537 35065 RENNES CEDEX
Accompagnateur :		Numéro d'accréditation :	1-5967
Par :	Guillaume ROGEZ	Organisme d'assurance professionnelle :	AXA France
N° certificat :	8073002	Adresse assurance :	313 Terrasses de l'Arche 92727 NANTERRE CEDEX
Date d'obtention :	09/10/2017	N° de contrat d'assurance :	10063271004
Organisme certificateur	BUREAU VERITAS 60 Avenue du General de Gaulle - Immeuble Le Guillaumet - 92046 PARIS LA DEFENSE	Date de validité :	31/12/2018

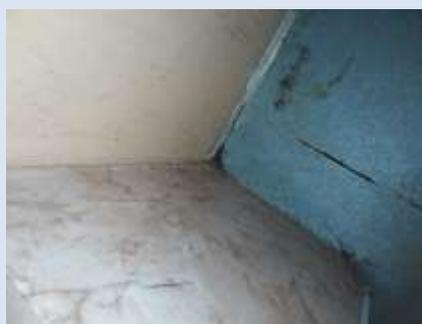
PRELEVEMENT : 52LAC0402P001			
NOM DU CLIENT	NUMERO DU DOSSIER		PIECE OU LOCAL
OPH77	52LAC0402 19/12/2018		Cuisine (RC)
ELEMENT	DESCRIPTIF DU LABORATOIRE	DATE DE PRELEVEMENT	NOM DE L'OPERATEUR
Revêtement de sols	Revêtement souple bleu + colle polymère jaune non séparable + ragréage gris + sous couche de ragréage blanche non séparable	19/12/2018	ROGEZ Guillaume
LOCALISATION		RESULTAT	
Sol		Amiante non détecté

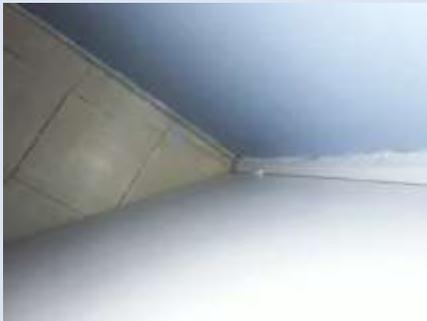
PRELEVEMENT : 52LAC0402P005			
NOM DU CLIENT	NUMERO DU DOSSIER		PIECE OU LOCAL
OPH77	52LAC0402 19/12/2018		Chambre 2 (RC)
ELEMENT	DESCRIPTIF DU LABORATOIRE	DATE DE PRELEVEMENT	NOM DE L'OPERATEUR
Dalle de sol	Dalle dure cassante beige	19/12/2018	ROGEZ Guillaume
LOCALISATION		RESULTAT	
Sol		Fr1:Amiante détecté (Chrysotile)	
EMPLACEMENT

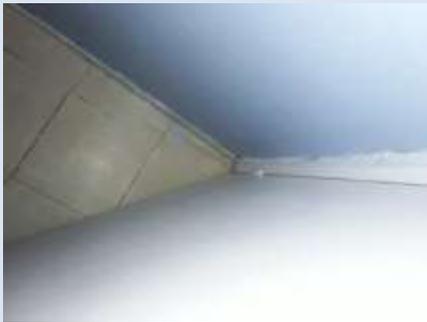
PRELEVEMENT : 52LAC0402P005			
NOM DU CLIENT	NUMERO DU DOSSIER		PIECE OU LOCAL
OPH77	52LAC0402 19/12/2018		Chambre 2 (RC)
ELEMENT	DESCRIPTIF DU LABORATOIRE	DATE DE PRELEVEMENT	NOM DE L'OPERATEUR
Dalle de sol	Revêtement cassant gris + colle polymère jaune non séparable + ragréage gris + peinture non séparable	19/12/2018	ROGEZ Guillaume
LOCALISATION		RESULTAT	
Sol		Fr2:Amiante non détecté	
EMPLACEMENT
