# Rapport de mission de repérage des matériaux et produits contenant de l'amiante avant réalisation de travaux

Norme NF X 46-020 V .2017

7 BD CHATEAUBRIAND

RAPPORT N° :	52LAC0802	Laboratoire d'Analyses :	ITGA
Repérage réalisé le :	22/10/2019	Adresse laboratoire :	3 RUE ARMAND HERPIN LACROIX - CS 46537 35065 RENNES CEDEX
Accompagnateur :		Numéro d'accréditation :	1-5967
Par :	Vincent GONZALES	Organisme d'assurance professionnelle :	AXA France
N° certificat :	C067-SE09-2017	Adresse assurance :	313 Terrasses de l'Arche 92727 NANTERRE CEDEX
Date d'obtention :	13/11/2017	N° de contrat d'assurance :	10158549604
Organisme certificateur	Qaulit'compétences 16 rue villars - 57100 THONVILLE	Date de validité :	31/12/2019

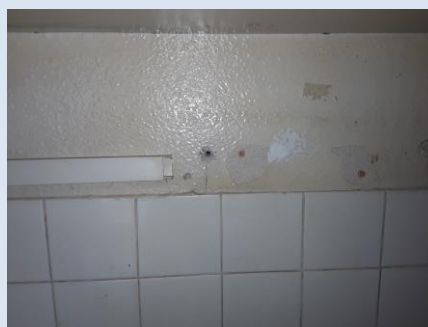
PRELEVEMENT : 52LAC0802P001			
NOM DU CLIENT	NUMERO DU DOSSIER		PIECE OU LOCAL
OPH77	52LAC0802 22/10/2019		Cuisine (R+8)
ELEMENT	DESCRIPTIF DU LABORATOIRE	DATE DE PRELEVEMENT	NOM DE L'OPERATEUR
Peinture	Peintures multiples non séparable + matériau gris en vrac hétérogène	22/10/2019	GONZALES Vincent
LOCALISATION		RESULTAT	
Mur B		Amiante non détecté

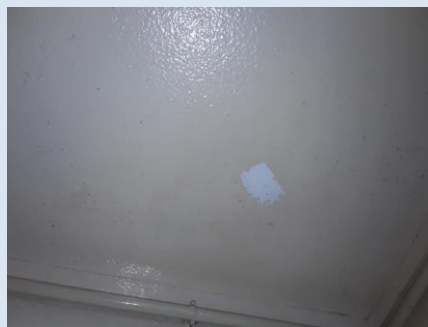
PRELEVEMENT : 52LAC0802P002			
NOM DU CLIENT	NUMERO DU DOSSIER		PIECE OU LOCAL
OPH77	52LAC0802 22/10/2019		Cuisine (R+8)
ELEMENT	DESCRIPTIF DU LABORATOIRE	DATE DE PRELEVEMENT	NOM DE L'OPERATEUR
Peinture	Peintures multiples non séparable + matériau plâtreux blanc en vrac	22/10/2019	GONZALES Vincent
LOCALISATION		RESULTAT	
Plafond		Amiante non détecté

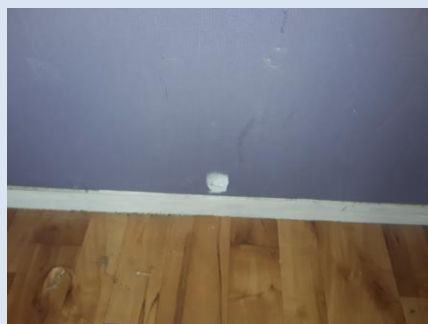
PRELEVEMENT : 52LAC0802P004			
NOM DU CLIENT	NUMERO DU DOSSIER	PIECE OU LOCAL	
OPH77	52LAC0802 22/10/2019	Chambre 1 (R+8)	
ELEMENT	DESCRIPTIF DU LABORATOIRE	DATE DE PRELEVEMENT	NOM DE L'OPERATEUR
Papier peint	Papier peint non séparable + peinture non séparable + matériau plâtreux blanc en faible quantité en vrac	22/10/2019	GONZALES Vincent
LOCALISATION		RESULTAT	
Mur D		Amiante non détecté

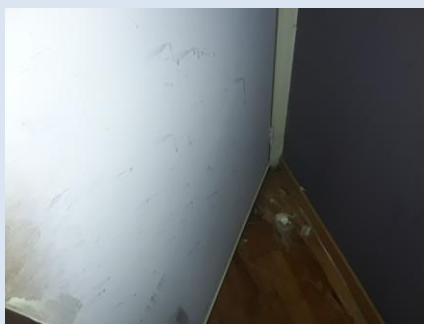
PRELEVEMENT : 52LAC0802P005			
NOM DU CLIENT	NUMERO DU DOSSIER	PIECE OU LOCAL	
OPH77	52LAC0802 22/10/2019	Chambre 1 (R+8)	
ELEMENT	DESCRIPTIF DU LABORATOIRE	DATE DE PRELEVEMENT	NOM DE L'OPERATEUR
Revêtement de sols	Revêtement souple marron	22/10/2019	GONZALES Vincent
LOCALISATION		RESULTAT	
Sol		Fr1:Amiante non détecté

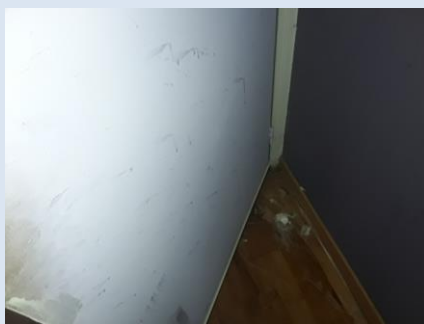
PRELEVEMENT : 52LAC0802P005			
NOM DU CLIENT	NUMERO DU DOSSIER	PIECE OU LOCAL	
OPH77	52LAC0802 22/10/2019	Chambre 1 (R+8)	
ELEMENT	DESCRIPTIF DU LABORATOIRE	DATE DE PRELEVEMENT	NOM DE L'OPERATEUR
Revêtement de sols	Dalle dure cassante grise	22/10/2019	GONZALES Vincent
LOCALISATION		RESULTAT	
Sol		Fr2:Amiante détecté (Chrysotile)

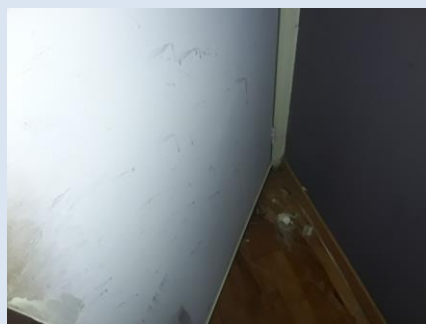
PRELEVEMENT : 52LAC0802P005			
NOM DU CLIENT	NUMERO DU DOSSIER	PIECE OU LOCAL	
OPH77	52LAC0802 22/10/2019	Chambre 1 (R+8)	
ELEMENT	DESCRIPTIF DU LABORATOIRE	DATE DE PRELEVEMENT	NOM DE L'OPERATEUR
Revêtement de sols	Colle bitumineuse noire	22/10/2019	GONZALES Vincent
LOCALISATION		RESULTAT	
Sol		Fr3:Amiante détecté (Chrysotile)

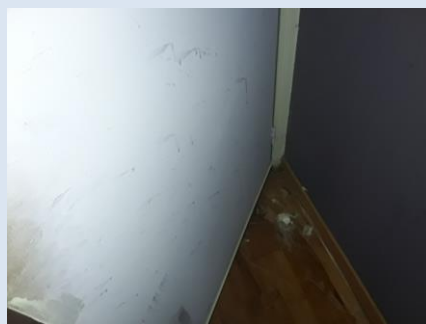
PRELEVEMENT : 52LAC0802P005			
NOM DU CLIENT	NUMERO DU DOSSIER	PIECE OU LOCAL	
OPH77	52LAC0802 22/10/2019	Chambre 1 (R+8)	
ELEMENT	DESCRIPTIF DU LABORATOIRE	DATE DE PRELEVEMENT	NOM DE L'OPERATEUR
Revêtement de sols	Matériau compact gris hétérogène	22/10/2019	GONZALES Vincent
LOCALISATION		RESULTAT	
Sol		Fr4:Amiante non détecté

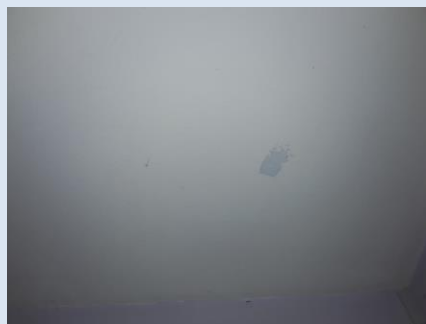
PRELEVEMENT : 52LAC0802P006			
NOM DU CLIENT	NUMERO DU DOSSIER		PIECE OU LOCAL
OPH77	52LAC0802 22/10/2019		Chambre 1 (R+8)
ELEMENT	DESCRIPTIF DU LABORATOIRE	DATE DE PRELEVEMENT	NOM DE L'OPERATEUR
Peinture	Peintures multiples non séparable + matériau plâtreux blanc en faible quantité en vrac	22/10/2019	GONZALES Vincent
LOCALISATION		RESULTAT	
Plafond		Amiante non détecté

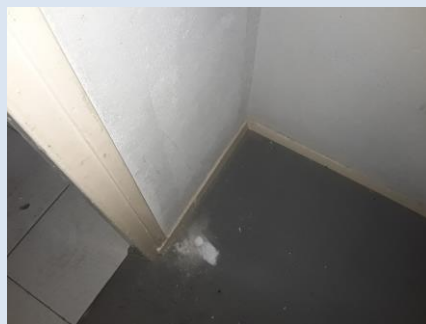
PRELEVEMENT : 52LAC0802P007			
NOM DU CLIENT	NUMERO DU DOSSIER		PIECE OU LOCAL
OPH77	52LAC0802 22/10/2019		Débarras (R+8)
ELEMENT	DESCRIPTIF DU LABORATOIRE	DATE DE PRELEVEMENT	NOM DE L'OPERATEUR
Moquette	Dalle dure cassante grise	22/10/2019	GONZALES Vincent
LOCALISATION		RESULTAT	
Sol		Fr1:Amiante détecté (Chrysotile)

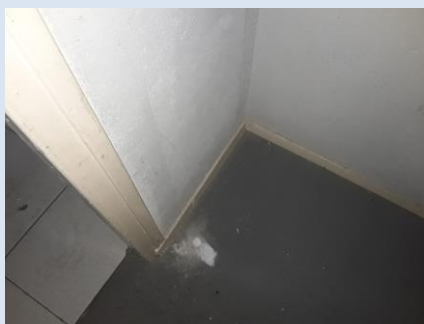
PRELEVEMENT : 52LAC0802P007			
NOM DU CLIENT	NUMERO DU DOSSIER		PIECE OU LOCAL
OPH77	52LAC0802 22/10/2019		Débarras (R+8)
ELEMENT	DESCRIPTIF DU LABORATOIRE	DATE DE PRELEVEMENT	NOM DE L'OPERATEUR
Moquette	Colle bitumineuse noire	22/10/2019	GONZALES Vincent
LOCALISATION		RESULTAT	
Sol		Fr2:Amiante détecté (Chrysotile)

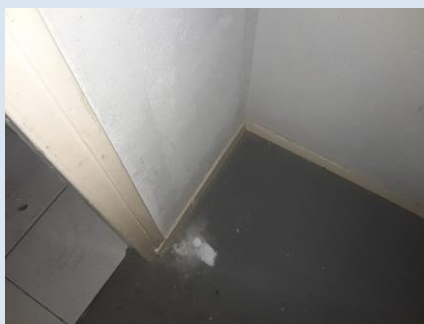
PRELEVEMENT : 52LAC0802P007			
NOM DU CLIENT	NUMERO DU DOSSIER		PIECE OU LOCAL
OPH77	52LAC0802 22/10/2019		Débarras (R+8)
ELEMENT	DESCRIPTIF DU LABORATOIRE	DATE DE PRELEVEMENT	NOM DE L'OPERATEUR
Moquette	Matériau compact gris hétérogène	22/10/2019	GONZALES Vincent
LOCALISATION		RESULTAT	
Sol		Fr3:Amiante non détecté

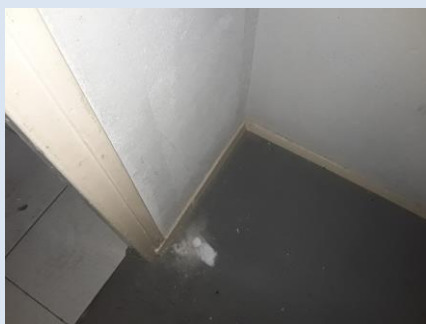
PRELEVEMENT : 52LAC0802P007			
NOM DU CLIENT	NUMERO DU DOSSIER	PIECE OU LOCAL	
OPH77	52LAC0802 22/10/2019	Débarras (R+8)	
ELEMENT	DESCRIPTIF DU LABORATOIRE	DATE DE PRELEVEMENT	NOM DE L'OPERATEUR
Moquette	Moquette grise avec couche en mousse	22/10/2019	GONZALES Vincent
LOCALISATION		RESULTAT	
Sol		Fr4:Amiante non détecté	
EMPLACEMENT
