## Rapport de mission de repérage des matériaux et produits contenant de l'amiante avant réalisation de travaux

8 BOULEVARD CHATEAUBRIAND

77000 MELUN

RAPPORT N° :	52LAD0202	Laboratoire d'Analyses :	ITGA
Repérage réalisé le :	05/06/2018	Adresse laboratoire :	3 RUE ARMAND HERPIN LACROIX - CS 46537 35065 RENNES CEDEX
Accompagnateur :		Numéro d'accréditation :	1-5967
Par :	Alain LEITE LOPES	Organisme d'assurance professionnelle :	AXA France
N° certificat :	CPDI4715	Adresse assurance :	313 Terrasses de l'Arche 92727 NANTERRE CEDEX
Date d'obtention :	17/01/2018	N° de contrat d'assurance :	10063271004
Organisme certificateur	I.Cert Parc EDONIA - Bâtiment G - Rue de la Terre Victoria - 35760 Saint-Grégoire	Date de validité :	31/12/2018

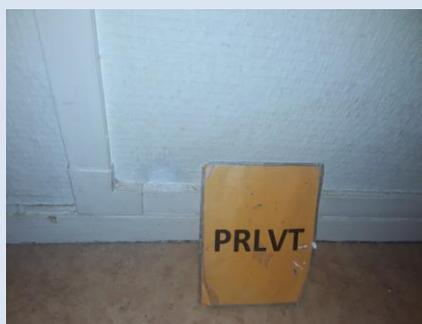
Entrée		Béton	Matériau plâtreux blanc en vrac + toile fibreuse blanche non séparable + peintures multiples non séparable	52LAD0202P001	Mur D	BON ETAT	Amiante non détecté	ZSO

PRELEVEMENT : 52LAD0202P001			
NOM DU CLIENT	NUMERO DU DOSSIER		PIECE OU LOCAL
OPH77	52LAD0202 05/06/2018		Entrée
ELEMENT	DESCRIPTIF DU LABORATOIRE	DATE DE PRELEVEMENT	NOM DE L'OPERATEUR
Béton	Matériau plâtreux blanc en vrac + toile fibreuse blanche non séparable + peintures multiples non séparable	05/06/2018	LEITE LOPES Alain
LOCALISATION		RESULTAT	
Mur D		Amiante non détecté

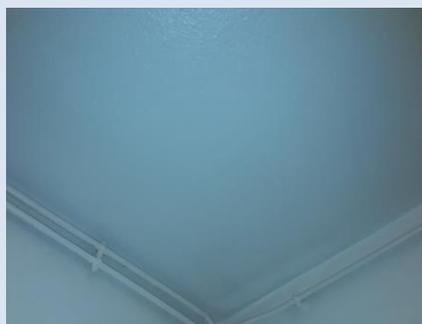
Salle D'eau / WC		Enduit / Peinture béton	Enduit plâtreux blanc en faible quantité + peintures multiples en vrac non séparable	52LAD0202P002	Plafond	BON ETAT	Amiante non détecté	ZSO

PRELEVEMENT : 52LAD0202P002			
NOM DU CLIENT	NUMERO DU DOSSIER		PIECE OU LOCAL
OPH77	52LAD0202 05/06/2018		Salle D'eau / WC
ELEMENT	DESCRIPTIF DU LABORATOIRE	DATE DE PRELEVEMENT	NOM DE L'OPERATEUR
Enduit / Peinture béton	Enduit plâtreux blanc en faible quantité + peintures multiples en vrac non séparable	05/06/2018	LEITE LOPES Alain
LOCALISATION		RESULTAT	
Plafond		Amiante non détecté

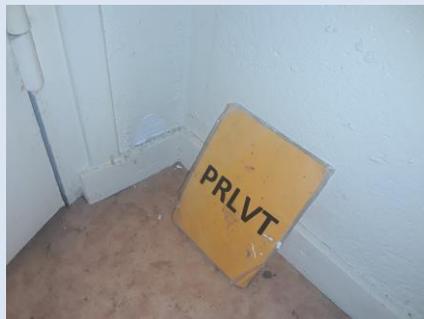
PRELEVEMENT : 52LAD0202P003			
NOM DU CLIENT	NUMERO DU DOSSIER	PIECE OU LOCAL	
OPH77	52LAD0202 05/06/2018	Débarras	
ELEMENT	DESCRIPTIF DU LABORATOIRE	DATE DE PRELEVEMENT	NOM DE L'OPERATEUR
Enduit	Enduit gris en vrac + peinture non séparable	05/06/2018	LEITE LOPES Alain
LOCALISATION		RESULTAT	
Mur D		Amiante non détecté

Ref dossier client : 52LAD0202-01 - 8 BOULEVARD CHATEAUBRIAND 77000 MELUN Ref échantillon client : 52LAD0202P003 / LOGEMENTS COLLECTIFS - - - / Débarras Mur D Enduit				Ref échantillon ITGA : IT071806-18700 Description ITGA : Enduit gris en vrac / Peinture
▀ Enduit gris en vrac + peinture non séparable	META	1	14/06/2018	Amiante non détecté / -
