Rapport de mission de repérage des matériaux et produits contenant de l'amiante avant  
réalisation de travaux

8 BOULEVARD CHATEAUBRIAND APT 2

77000 MELUN

RAPPORT N° :	52LAD0402	Laboratoire d'Analyses :	ITGA
Repérage réalisé le :	19/09/2017	Adresse laboratoire :	3 RUE ARMAND HERPIN LACROIX - CS 46537 35065 RENNES CEDEX
Accompagnateur :		Numéro d'accréditation :	1-5967
Par :	Robin ZENI	Organisme d'assurance professionnelle :	ALLIANZ
N° certificat :	CPDI4037	Adresse assurance :	Direction Opérations Entreprises 5C Esplanade Charles de Gaulle 33081 BORDEAUX CEDEX
Date d'obtention :	20/07/2016	N° de contrat d'assurance :	55897385
Organisme certificateur	I.Cert PARC EDONIA - BAT G - RUE DE LA TERRE VICTORIA - 35760 SAINT GREGOIRE	Date de validité :	31/12/2017

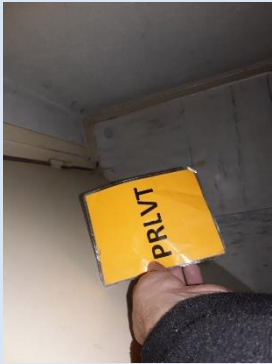
PRELEVEMENT : 52LAD0402P001			
NOM DU CLIENT	NUMERO DU DOSSIER		PIECE OU LOCAL
OPH77	52LAD0402 19/09/2017		Placard 1
ELEMENT	DESCRIPTIF DU LABORATOIRE	DATE DE PRELEVEMENT	NOM DE L'OPERATEUR
Dalle de sol	Colle bitumineuse noire non séparable + colle polymère jaune non séparable + ragréage gris en vrac hétérogène	19/09/2017	ZENI Robin
LOCALISATION		RESULTAT	
Sols		Fr2:Amiante détecté (Chrysotile)	
EMPLACEMENT

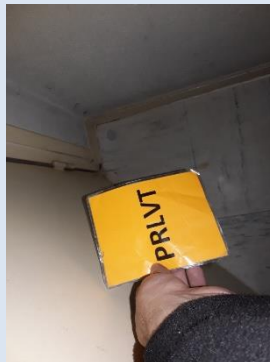
PRELEVEMENT : 52LAD0402P001			
NOM DU CLIENT	NUMERO DU DOSSIER		PIECE OU LOCAL
OPH77	52LAD0402 19/09/2017		Placard 1
ELEMENT	DESCRIPTIF DU LABORATOIRE	DATE DE PRELEVEMENT	NOM DE L'OPERATEUR
Dalle de sol	Dalle dure cassante grise	19/09/2017	ZENI Robin
LOCALISATION		RESULTAT	
Sols		Fr1:Amiante détecté (Chrysotile)

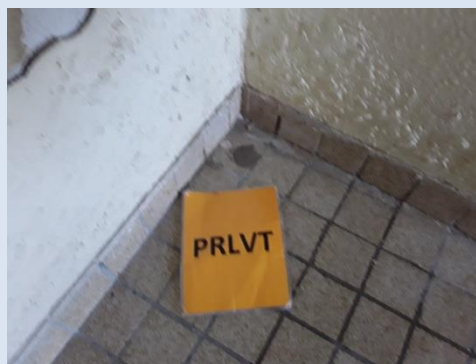
PRELEVEMENT : 52LAD0402P002			
NOM DU CLIENT	NUMERO DU DOSSIER		PIECE OU LOCAL
OPH77	52LAD0402 19/09/2017		Cuisine
ELEMENT	DESCRIPTIF DU LABORATOIRE	DATE DE PRELEVEMENT	NOM DE L'OPERATEUR
Carrelage	Colle grise non séparable + matériau hétérogène + carrelage	19/09/2017	ZENI Robin
LOCALISATION		RESULTAT	
Sol		Amiante non détecté

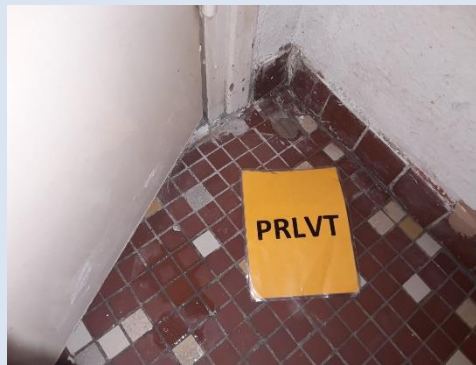
PRELEVEMENT : 52LAD0402P003			
NOM DU CLIENT	NUMERO DU DOSSIER		PIECE OU LOCAL
OPH77	52LAD0402 19/09/2017		Salle de bains et WC
ELEMENT	DESCRIPTIF DU LABORATOIRE	DATE DE PRELEVEMENT	NOM DE L'OPERATEUR
Carrelage	Colle grise non séparable + joint cassant gris non séparable + peinture en faible quantité non séparable + matériau beige hétérogène + carrelage	19/09/2017	ZENI Robin
LOCALISATION		RESULTAT	
Sol		Amiante non détecté

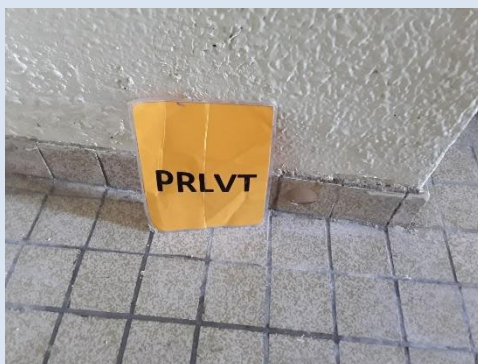
PRELEVEMENT : 52LAD0402P004			
NOM DU CLIENT	NUMERO DU DOSSIER		PIECE OU LOCAL
OPH77	52LAD0402 19/09/2017		Cuisine
ELEMENT	DESCRIPTIF DU LABORATOIRE	DATE DE PRELEVEMENT	NOM DE L'OPERATEUR
Plinthes	Colle grise non séparable + matériau gris hétérogène	19/09/2017	ZENI Robin
LOCALISATION		RESULTAT	
Mur A		Fr1:Amiante détecté (Chrysotile)

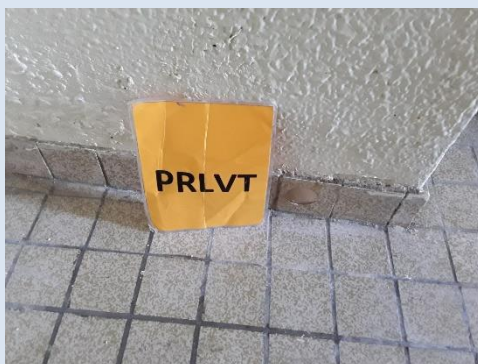
PRELEVEMENT : 52LAD0402P004			
NOM DU CLIENT	NUMERO DU DOSSIER		PIECE OU LOCAL
OPH77	52LAD0402 19/09/2017		Cuisine
ELEMENT	DESCRIPTIF DU LABORATOIRE	DATE DE PRELEVEMENT	NOM DE L'OPERATEUR
Plinthes	Carrelage	19/09/2017	ZENI Robin
LOCALISATION		RESULTAT	
Mur A		Fr2:Amiante non détecté

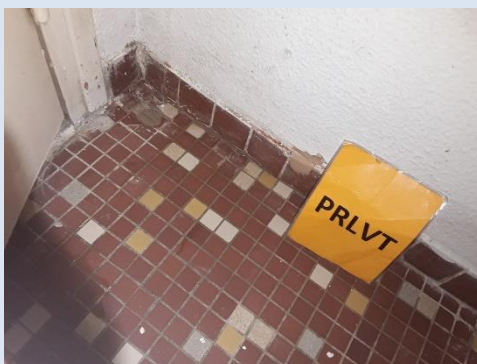
PRELEVEMENT : 52LAD0402P005			
NOM DU CLIENT	NUMERO DU DOSSIER		PIECE OU LOCAL
OPH77	52LAD0402 19/09/2017		Salle de bains et WC
ELEMENT	DESCRIPTIF DU LABORATOIRE	DATE DE PRELEVEMENT	NOM DE L'OPERATEUR
Plinthes	Carrelage	19/09/2017	ZENI Robin
LOCALISATION		RESULTAT	
Mur A		Fr1:Amiante non détecté

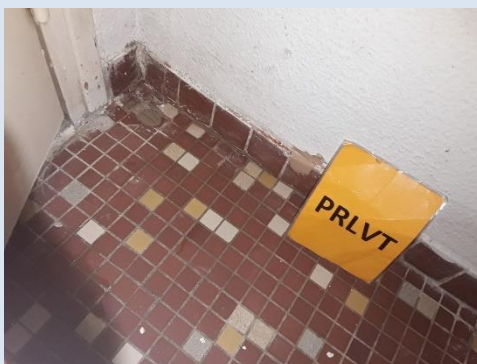
PRELEVEMENT : 52LAD0402P005			
NOM DU CLIENT	NUMERO DU DOSSIER		PIECE OU LOCAL
OPH77	52LAD0402 19/09/2017		Salle de bains et WC
ELEMENT	DESCRIPTIF DU LABORATOIRE	DATE DE PRELEVEMENT	NOM DE L'OPERATEUR
Plinthes	Colle grise non séparable + matériau gris hétérogène + peinture en faible quantité	19/09/2017	ZENI Robin
LOCALISATION		RESULTAT	
Mur A		Fr2:Amiante détecté (Chrysotile)

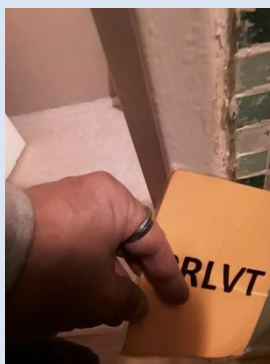
- Attention, un résultat d'analyse (P06) fait état de "présence de traces de fibres d'amiante" qui appellent à certaines interrogations. Il serait souhaitable de valider ce résultat afin d'écartier toute pollution résiduelle du support (dépôt de fibres d'amiante sur le support avant le prélèvement alors que le matériau n'en contient pas).

PRELEVEMENT : 52LAD0402P006			
NOM DU CLIENT	NUMERO DU DOSSIER		PIECE OU LOCAL
OPH77	52LAD0402 19/09/2017		Salle de bains et WC
ELEMENT	DESCRIPTIF DU LABORATOIRE	DATE DE PRELEVEMENT	NOM DE L'OPERATEUR
Faïence 1	Colle beige	19/09/2017	ZENI Robin
LOCALISATION		RESULTAT	
Mur B		Fr1:Présence de fibres d'amiante (*)

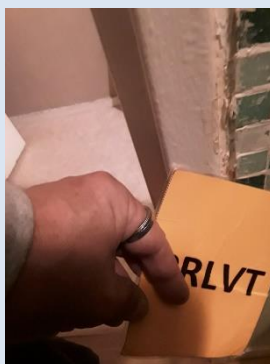
PRELEVEMENT : 52LAD0402P006			
NOM DU CLIENT	NUMERO DU DOSSIER		PIECE OU LOCAL
OPH77	52LAD0402 19/09/2017		Salle de bains et WC
ELEMENT	DESCRIPTIF DU LABORATOIRE	DATE DE PRELEVEMENT	NOM DE L'OPERATEUR
Faïence 1	Carrelage	19/09/2017	ZENI Robin
LOCALISATION		RESULTAT	
Mur B		Fr2:Amiante non détecté

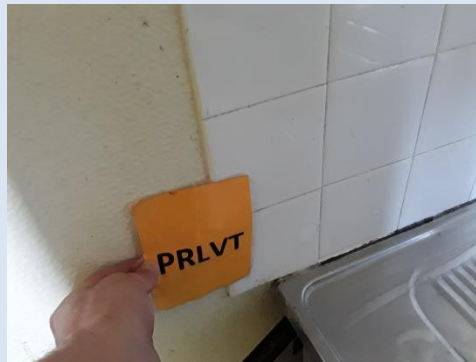
PRELEVEMENT : 52LAD0402P007			
NOM DU CLIENT	NUMERO DU DOSSIER		PIECE OU LOCAL
OPH77	52LAD0402 19/09/2017		Cuisine
ELEMENT	DESCRIPTIF DU LABORATOIRE	DATE DE PRELEVEMENT	NOM DE L'OPERATEUR
Faïence 2	Colle beige + peintures multiples non séparable + couche plâtreuse blanche non séparable + matériau gris non séparable + matériau compact gris hétérogène + carrelage	19/09/2017	ZENI Robin
LOCALISATION		RESULTAT	
Mur C		Amiante non détecté

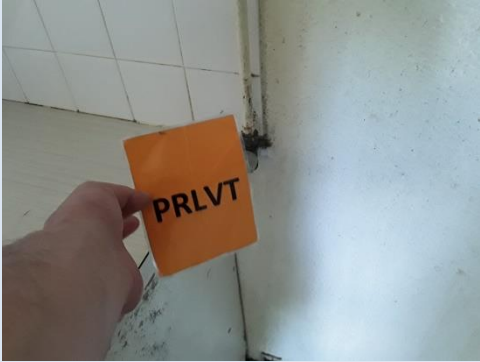
PRELEVEMENT : 52LAD0402P008			
NOM DU CLIENT	NUMERO DU DOSSIER		PIECE OU LOCAL
OPH77	52LAD0402 19/09/2017		Cuisine
ELEMENT	DESCRIPTIF DU LABORATOIRE	DATE DE PRELEVEMENT	NOM DE L'OPERATEUR
Enduit béton	Enduit plâtreux blanc en vrac non séparable + peintures multiples en vrac non séparable	19/09/2017	ZENI Robin
LOCALISATION		RESULTAT	
Mur C		Amiante non détecté	
EMPLACEMENT

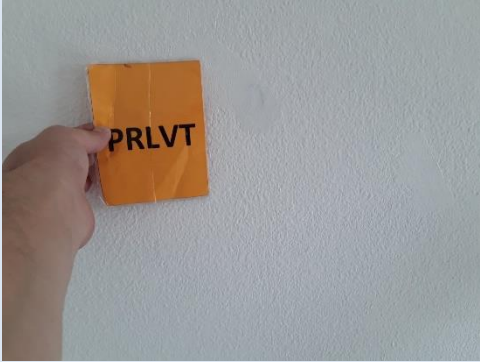
PRELEVEMENT : 52LAD0402P009			
NOM DU CLIENT	NUMERO DU DOSSIER		PIECE OU LOCAL
OPH77	52LAD0402 19/09/2017		Séjour / Salon
ELEMENT	DESCRIPTIF DU LABORATOIRE	DATE DE PRELEVEMENT	NOM DE L'OPERATEUR
Enduit béton	Enduit plâtreux beige en vrac non séparable + peintures multiples en vrac non séparable	19/09/2017	ZENI Robin
LOCALISATION		RESULTAT	
Mur B		Amiante non détecté	
EMPLACEMENT

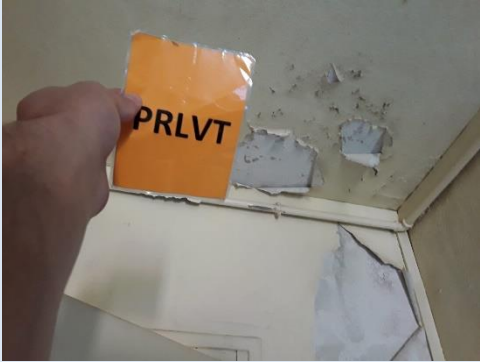
PRELEVEMENT : 52LAD0402P010			
NOM DU CLIENT	NUMERO DU DOSSIER		PIECE OU LOCAL
OPH77	52LAD0402 19/09/2017		Cuisine
ELEMENT	DESCRIPTIF DU LABORATOIRE	DATE DE PRELEVEMENT	NOM DE L'OPERATEUR
Enduit béton	Enduit plâtreux blanc en vrac non séparable + peintures multiples en vrac non séparable	19/09/2017	ZENI Robin
LOCALISATION		RESULTAT	
Plafonds		Amiante non détecté	
EMPLACEMENT
