Rapport de mission de repérage des matériaux et produits contenant de l'amiante avant
réalisation de travaux

8 BOULEVARD CHATEAUBRIAND APT 2

77000 MELUN

RAPPORT N° :	52LAD0402	Laboratoire d'Analyses :	ITGA
Repérage réalisé le :	19/09/2017	Adresse laboratoire :	3 RUE ARMAND HERPIN LACROIX - CS 46537 35065 RENNES CEDEX
Accompagnateur :		Numéro d'accréditation :	1-5967
Par :	Robin ZENI	Organisme d'assurance professionnelle :	ALLIANZ
N° certificat :	CPDI4037	Adresse assurance :	Direction Opérations Entreprises 5C Esplanade Charles de Gaulle 33081 BORDEAUX CEDEX
Date d'obtention :	20/07/2016	N° de contrat d'assurance :	55897385
Organisme certificateur	I.Cert PARC EDONIA - BAT G - RUE DE LA TERRE VICTORIA - 35760 SAINT GREGOIRE	Date de validité :	31/12/2017

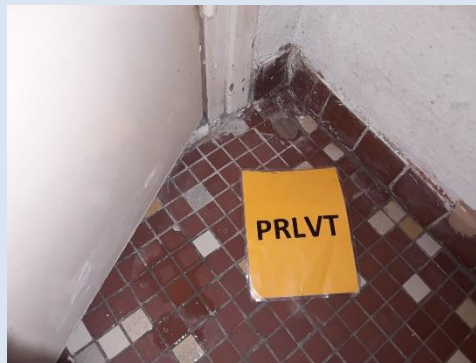
PRELEVEMENT : 52LAD0402P003			
NOM DU CLIENT	NUMERO DU DOSSIER		PIECE OU LOCAL
OPH77	52LAD0402 19/09/2017		Salle de bains et WC
ELEMENT	DESCRIPTIF DU LABORATOIRE	DATE DE PRELEVEMENT	NOM DE L'OPERATEUR
Carrelage	Colle grise non séparable + joint cassant gris non séparable + peinture en faible quantité non séparable + matériau beige hétérogène + carrelage	19/09/2017	ZENI Robin
LOCALISATION		RESULTAT	
Sol		Amiante non détecté

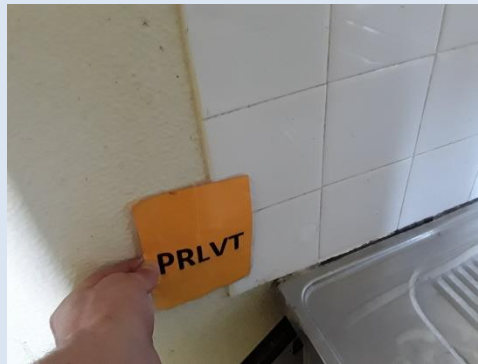
PRELEVEMENT : 52LAD0402P007				
NOM DU CLIENT		NUMERO DU DOSSIER		PIECE OU LOCAL
OPH77		52LAD0402 19/09/2017		Cuisine
ELEMENT	DESCRIPTIF DU LABORATOIRE	DATE DE PRELEVEMENT	NOM DE L'OPERATEUR	
Faïence 2	Colle beige + peintures multiples non séparable + couche plâtreuse blanche non séparable + matériau gris non séparable + matériau compact gris hétérogène + carrelage	19/09/2017	ZENI Robin	
LOCALISATION			RESULTAT	
Mur C			Amiante non détecté

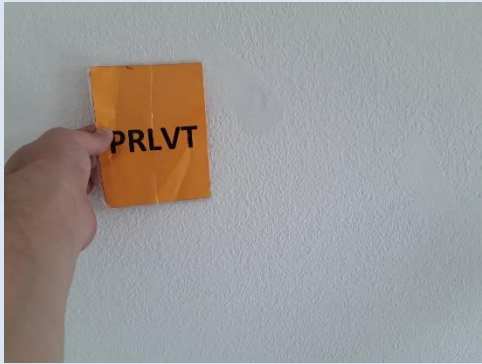
PRELEVEMENT : 52LAD0402P009			
NOM DU CLIENT	NUMERO DU DOSSIER		PIECE OU LOCAL
OPH77	52LAD0402 19/09/2017		Séjour / Salon
ELEMENT	DESCRIPTIF DU LABORATOIRE	DATE DE PRELEVEMENT	NOM DE L'OPERATEUR
Enduit béton	Enduit plâtreux beige en vrac non séparable + peintures multiples en vrac non séparable	19/09/2017	ZENI Robin
LOCALISATION		RESULTAT	
Mur B		Amiante non détecté	
EMPLACEMENT
