Rapport de mission de repérage des matériaux et produits contenant de l'amiante avant réalisation de travaux

8 BOULEVARD CHATEAUBRIAND

77000 MELUN

RAPPORT N° :	52LAD0502	Laboratoire d'Analyses :	ITGA
Repérage réalisé le :	30/03/2018	Adresse laboratoire :	3 RUE ARMAND HERPIN LACROIX - CS 46537 35065 RENNES CEDEX
Accompagnateur :		Numéro d'accréditation :	1-5967
Par :	Denis POUILLART	Organisme d'assurance professionnelle :	AXA France
N° certificat :	8053288	Adresse assurance :	313 Terrasses de l'Arche 92727 NANTERRE CEDEX
Date d'obtention :	13/11/2017	N° de contrat d'assurance :	10063271004
Organisme certificateur	BUREAU VERITAS 60 avenue du général de Gaulle - Immeuble le Guillaumet - 92046 PARIS LA DEFENSE	Date de validité :	31/12/2018

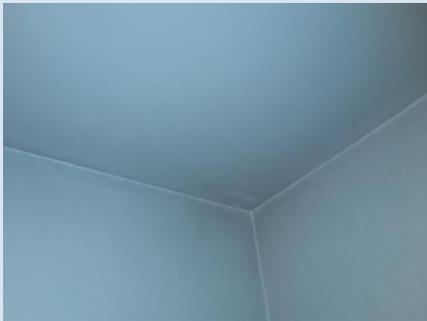
PRELEVEMENT : 52LAD0502P001			
NOM DU CLIENT	NUMERO DU DOSSIER	PIECE OU LOCAL	
OPH77	52LAD0502 30/03/2018	Salle de bains	
ELEMENT	DESCRIPTIF DU LABORATOIRE	DATE DE PRELEVEMENT	NOM DE L'OPERATEUR
Enduit / Peinture	Matériau plâtreux blanc + enduit gris en faible quantité en vrac non séparable + peintures multiples non séparable + toile fibreuse non séparable	30/03/2018	POUILLART Denis
LOCALISATION		RESULTAT	
Plafond		Amiante non détecté	
EMPLACEMENT

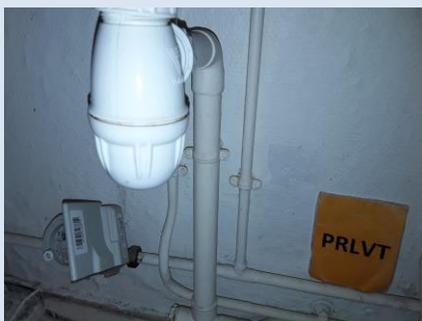
PRELEVEMENT : 52LAD0502P002

NOM DU CLIENT	NUMERO DU DOSSIER	PIECE OU LOCAL	
OPH77	52LAD0502 30/03/2018	Salle de bains	
ELEMENT	DESCRIPTIF DU LABORATOIRE	DATE DE PRELEVEMENT	NOM DE L'OPERATEUR
Enduit / Peinture béton	Enduit beige en vrac + matériau gris en faible quantité non séparable + peintures multiples non séparable + toile fibreuse	30/03/2018	POUILLART Denis
LOCALISATION		RESULTAT	
Mur B		Amiante non détecté

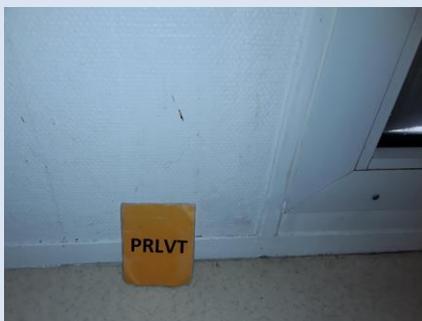
PRELEVEMENT : 52LAD0502P003

NOM DU CLIENT	NUMERO DU DOSSIER	PIECE OU LOCAL	
OPH77	52LAD0502 30/03/2018	Cuisine	
ELEMENT	DESCRIPTIF DU LABORATOIRE	DATE DE PRELEVEMENT	NOM DE L'OPERATEUR
Enduit / Peinture	Enduit gris en vrac + peintures multiples non séparable	30/03/2018	POUILLART Denis
LOCALISATION		RESULTAT	
Mur D		Amiante non détecté

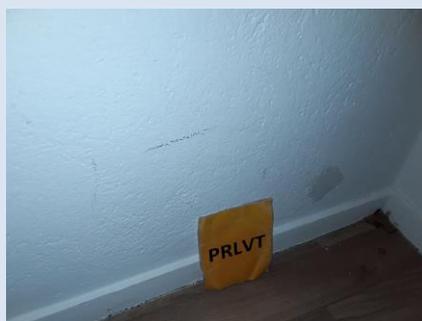
PRELEVEMENT : 52LAD0502P004

NOM DU CLIENT	NUMERO DU DOSSIER	PIECE OU LOCAL	
OPH77	52LAD0502 30/03/2018	Débarras	
ELEMENT	DESCRIPTIF DU LABORATOIRE	DATE DE PRELEVEMENT	NOM DE L'OPERATEUR
Enduit / Peinture	Enduit gris en vrac + peintures multiples non séparable	30/03/2018	POUILLART Denis
LOCALISATION		RESULTAT	
Mur A		Amiante non détecté

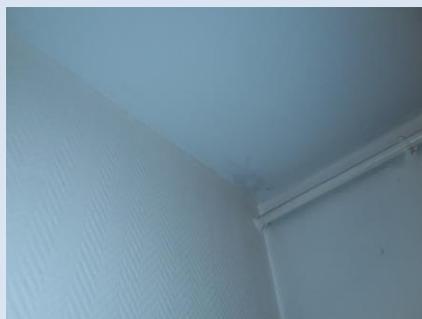
PRELEVEMENT : 52LAD0502P005

NOM DU CLIENT	NUMERO DU DOSSIER	PIECE OU LOCAL	
OPH77	52LAD0502 30/03/2018	Entrée	
ELEMENT	DESCRIPTIF DU LABORATOIRE	DATE DE PRELEVEMENT	NOM DE L'OPERATEUR
Enduit / Peinture	Enduit plâtreux blanc en vrac + matériau gris en faible quantité non séparable + peintures multiples non séparable	30/03/2018	POUILLART Denis
LOCALISATION		RESULTAT	
Plafond		Amiante non détecté

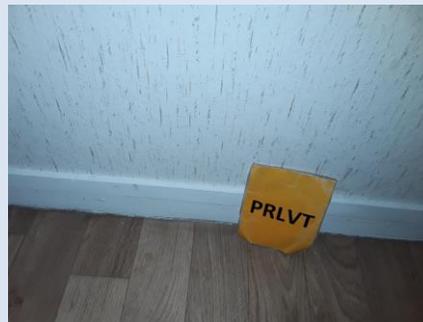
PRELEVEMENT : 52LAD0502P006			
NOM DU CLIENT	NUMERO DU DOSSIER	PIECE OU LOCAL	
OPH77	52LAD0502 30/03/2018	Chambre 1	
ELEMENT	DESCRIPTIF DU LABORATOIRE	DATE DE PRELEVEMENT	NOM DE L'OPERATEUR
Enduit / Peinture béton	Enduit plâtreux beige en vrac + peintures multiples non séparable + papier non séparable	30/03/2018	POUILLART Denis
LOCALISATION		RESULTAT	
Mur D		Amiante non détecté	
EMPLACEMENT
