## Rapport de mission de repérage des matériaux et produits contenant de l'amiante avant réalisation de travaux

8 BD CHATEAUBRIAND

77000 MELUN

RAPPORT N° :	52LAD0702	Laboratoire d'Analyses :	ITGA
Repérage réalisé le :	03/01/2019	Adresse laboratoire :	3 RUE ARMAND HERPIN LACROIX - CS 46537 35065 RENNES CEDEX
Accompagnateur :		Numéro d'accréditation :	1-5967
Par :	Mickaël JULIEN	Organisme d'assurance professionnelle :	AXA France
N° certificat :	CPDI 4129	Adresse assurance :	313 Terrasses de l'Arche 92727 NANTERRE CEDEX
Date d'obtention :	01/01/2017	N° de contrat d'assurance :	10158549604
Organisme certificateur	I.CERT Parc Edonia - Bâtiment G - Rue de la Terre Victoria - 35760 SAINT-GREGOIRE	Date de validité :	31/12/2019

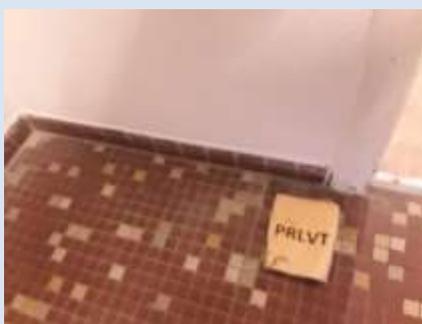
PRELEVEMENT : 52LAD0702P001			
NOM DU CLIENT	NUMERO DU DOSSIER		PIECE OU LOCAL
OPH77	52LAD0702 03/01/2019		Cuisine (RC)
ELEMENT	DESCRIPTIF DU LABORATOIRE	DATE DE PRELEVEMENT	NOM DE L'OPERATEUR
Enduit	Enduit beige en faible quantité en vrac + peinture non séparable + matériau gris en vrac non séparable	03/01/2019	JULIEN Mickaël
LOCALISATION		RESULTAT	
Mur F		Amiante non détecté

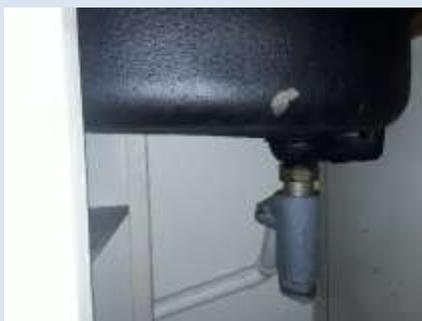
PIECE	ETAGE	ELEMENTS	DESCRIPTIF LABORATOIRE	Echantillon	REPERAGE	ETAT	RESULTAT
Cuisine	RC	Revêtement bitumineux / Peinture	Peinture bitumineuse en vrac	52LAD0702P002	Sous évier	BON ETAT	Amiante détecté (Chrysotile)

PRELEVEMENT : 52LAD0702P002			
NOM DU CLIENT	NUMERO DU DOSSIER		PIECE OU LOCAL
OPH77	52LAD0702 03/01/2019		Cuisine (RC)
ELEMENT	DESCRIPTIF DU LABORATOIRE	DATE DE PRELEVEMENT	NOM DE L'OPERATEUR
Revêtement bitumineux / Peinture	Peinture bitumineuse en vrac	03/01/2019	JULIEN Mickaël
LOCALISATION		RESULTAT	
Sous évier		Amiante détecté (Chrysotile)

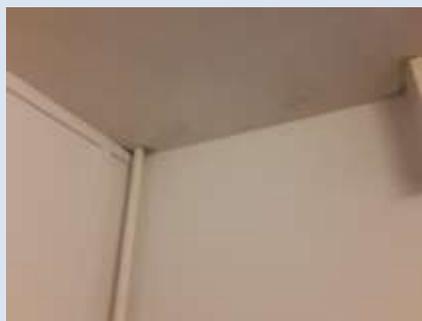
PRELEVEMENT : 52LAD0702P004			
NOM DU CLIENT	NUMERO DU DOSSIER		PIECE OU LOCAL
OPH77	52LAD0702 03/01/2019		Cuisine (RC)
ELEMENT	DESCRIPTIF DU LABORATOIRE	DATE DE PRELEVEMENT	NOM DE L'OPERATEUR
Enduit béton	Enduit plâtreux blanc en vrac + peintures multiples en faible quantité non séparable	03/01/2019	JULIEN Mickaël
LOCALISATION		RESULTAT	
Plafond		Amiante non détecté
