## Pré-Rapport de mission de repérage des matériaux et produits contenant de l'amiante avant réalisation de travaux

Norme NF X 46-020 V .2017

9 BD CHATEAUBRILLAND

77000 MELUN

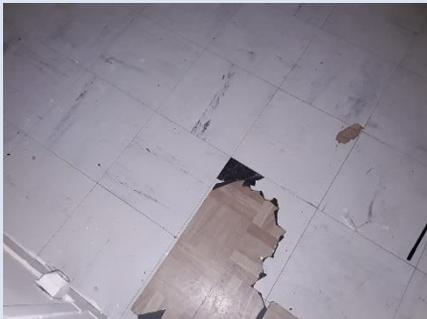
PRELEVEMENT : 52LAE0001P001			
NOM DU CLIENT	NUMERO DU DOSSIER	PIECE OU LOCAL	
OPH77	52LAE0001 14/10/2019	Séjour / Salon (Rez de chaussée)	
ELEMENT	DESCRIPTIF DU LABORATOIRE	DATE DE PRELEVEMENT	NOM DE L'OPERATEUR
Dalle de sol	Matériau noir non séparable + colle polymère incolore non séparable + dalle dure cassante grise	14/10/2019	RHENZOUR Abdessamad
LOCALISATION		RESULTAT	
Sol		Fr1:Amiante détecté (Chrysotile)	
EMPLACEMENT

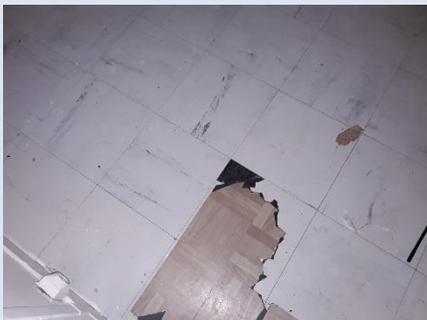
PRELEVEMENT : 52LAE0001P001			
NOM DU CLIENT	NUMERO DU DOSSIER	PIECE OU LOCAL	
OPH77	52LAE0001 14/10/2019	Séjour / Salon (Rez de chaussée)	
ELEMENT	DESCRIPTIF DU LABORATOIRE	DATE DE PRELEVEMENT	NOM DE L'OPERATEUR
Dalle de sol	Colle bitumineuse noire en faible quantité	14/10/2019	RHENZOUR Abdessamad
LOCALISATION		RESULTAT	
Sol		Fr2:Amiante détecté (Chrysotile)	
EMPLACEMENT

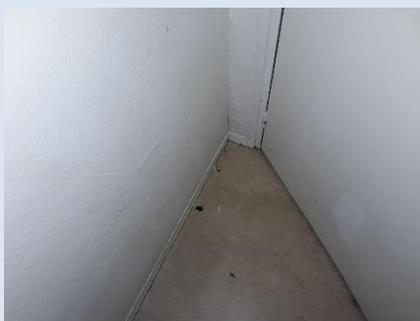
PRELEVEMENT : 52LAE0001P002			
NOM DU CLIENT	NUMERO DU DOSSIER		PIECE OU LOCAL
OPH77	52LAE0001 14/10/2019		Salle d'eau (Rez de chaussée)
ELEMENT	DESCRIPTIF DU LABORATOIRE	DATE DE PRELEVEMENT	NOM DE L'OPERATEUR
Revêtement souple	Revêtement souple beige	14/10/2019	RHENZOUR Abdessamad
LOCALISATION		RESULTAT	
Sol		Fr1:Amiante non détecté

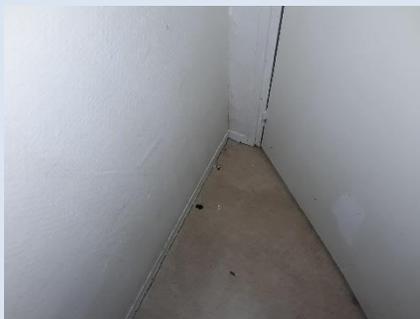
PRELEVEMENT : 52LAE0001P002			
NOM DU CLIENT	NUMERO DU DOSSIER		PIECE OU LOCAL
OPH77	52LAE0001 14/10/2019		Salle d'eau (Rez de chaussée)
ELEMENT	DESCRIPTIF DU LABORATOIRE	DATE DE PRELEVEMENT	NOM DE L'OPERATEUR
Revêtement souple	Revêtement cassant marron + colle polymère jaune avec poussières non séparable + colle polymère jaune non séparable + peintures multiples non séparable	14/10/2019	RHENZOUR Abdessamad
LOCALISATION		RESULTAT	
Sol		Fr2:Amiante détecté (Chrysotile)

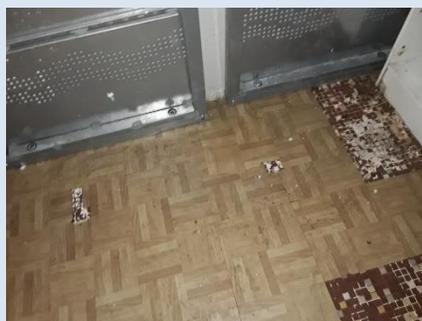
PRELEVEMENT : 52LAE0001P003			
NOM DU CLIENT	NUMERO DU DOSSIER		PIECE OU LOCAL
OPH77	52LAE0001 14/10/2019		Cuisine (Rez de chaussée)
ELEMENT	DESCRIPTIF DU LABORATOIRE	DATE DE PRELEVEMENT	NOM DE L'OPERATEUR
Dalle de sol	Revêtement cassant marron	14/10/2019	RHENZOUR Abdessamad
LOCALISATION		RESULTAT	
Sol		Fr1:Amiante non détecté

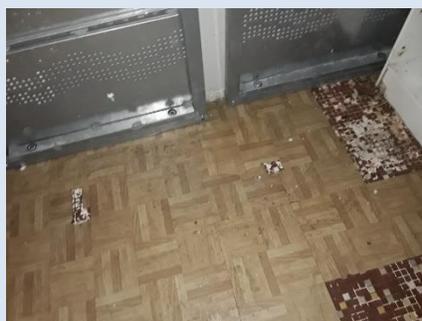
PRELEVEMENT : 52LAE0001P003			
NOM DU CLIENT	NUMERO DU DOSSIER		PIECE OU LOCAL
OPH77	52LAE0001 14/10/2019		Cuisine (Rez de chaussée)
ELEMENT	DESCRIPTIF DU LABORATOIRE	DATE DE PRELEVEMENT	NOM DE L'OPERATEUR
Dalle de sol	Colle polymère jaune non séparable + peinture non séparable + ragréage gris en faible quantité	14/10/2019	RHENZOUR Abdessamad
LOCALISATION		RESULTAT	
Sol		Fr2:Amiante non détecté

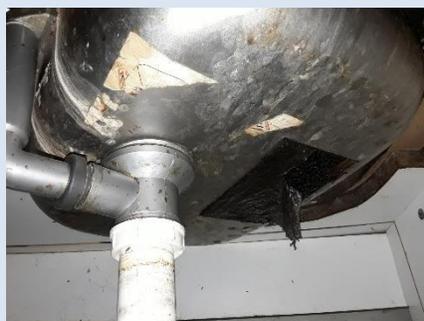
PRELEVEMENT : 52LAE0001P004			
NOM DU CLIENT	NUMERO DU DOSSIER	PIECE OU LOCAL	
OPH77	52LAE0001 14/10/2019	Cuisine (Rez de chaussée)	
ELEMENT	DESCRIPTIF DU LABORATOIRE	DATE DE PRELEVEMENT	NOM DE L'OPERATEUR
Tampon bitumineux	Matériau bitumineux noir avec couche souple	14/10/2019	RHENZOUR Abdessamad
LOCALISATION		RESULTAT	
Sous évier		Amiante non détecté

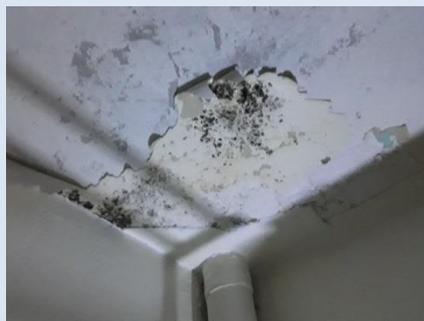
PRELEVEMENT : 52LAE0001P005			
NOM DU CLIENT	NUMERO DU DOSSIER	PIECE OU LOCAL	
OPH77	52LAE0001 14/10/2019	Salle d'eau (Rez de chaussée)	
ELEMENT	DESCRIPTIF DU LABORATOIRE	DATE DE PRELEVEMENT	NOM DE L'OPERATEUR
Enduit / Peinture béton	Peinture non séparable + enduit plâtreux blanc en vrac + matériau gris en vrac non séparable	14/10/2019	RHENZOUR Abdessamad
LOCALISATION		RESULTAT	
Plafond		Amiante non détecté

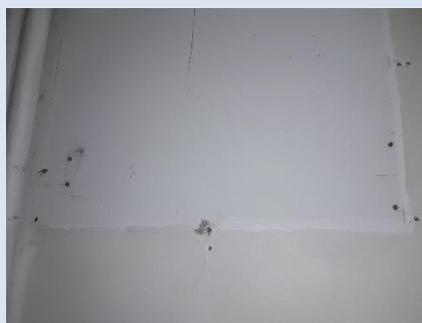
PRELEVEMENT : 52LAE0001P006			
NOM DU CLIENT	NUMERO DU DOSSIER	PIECE OU LOCAL	
OPH77	52LAE0001 14/10/2019	Salle d'eau (Rez de chaussée)	
ELEMENT	DESCRIPTIF DU LABORATOIRE	DATE DE PRELEVEMENT	NOM DE L'OPERATEUR
Enduit / Peinture béton	Peintures multiples non séparable + toile fibreuse blanche non séparable + papier en faible quantité non séparable + enduit plâtreux blanc non séparable + matériau gris en vrac	14/10/2019	RHENZOUR Abdessamad
LOCALISATION		RESULTAT	
Mur C		Amiante non détecté

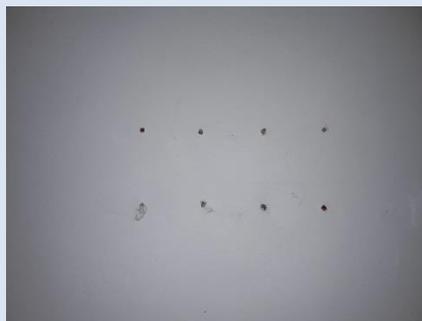
PRELEVEMENT : 52LAE0001P007			
NOM DU CLIENT	NUMERO DU DOSSIER	PIECE OU LOCAL	
OPH77	52LAE0001 14/10/2019	Séjour / Salon (Rez de chaussée)	
ELEMENT	DESCRIPTIF DU LABORATOIRE	DATE DE PRELEVEMENT	NOM DE L'OPERATEUR
Enduit / Peinture béton	Peintures multiples non séparable + papier non séparable + enduit plâtreux blanc en vrac + matériau gris en faible quantité en vrac non séparable	14/10/2019	RHENZOUR Abdessamad
LOCALISATION		RESULTAT	
Mur C		Amiante détecté (Trémolite)

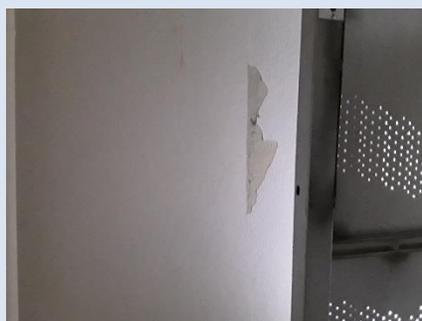
PRELEVEMENT : 52LAE0001P008			
NOM DU CLIENT	NUMERO DU DOSSIER		PIECE OU LOCAL
OPH77	52LAE0001 14/10/2019		Séjour / Salon (Rez de chaussée)
ELEMENT	DESCRIPTIF DU LABORATOIRE	DATE DE PRELEVEMENT	NOM DE L'OPERATEUR
Enduit / Peinture béton	Peinture non séparable + papier en faible quantité non séparable + enduit gris en vrac	14/10/2019	RHENZOUR Abdessamad
LOCALISATION		RESULTAT	
Mur B		Amiante non détecté

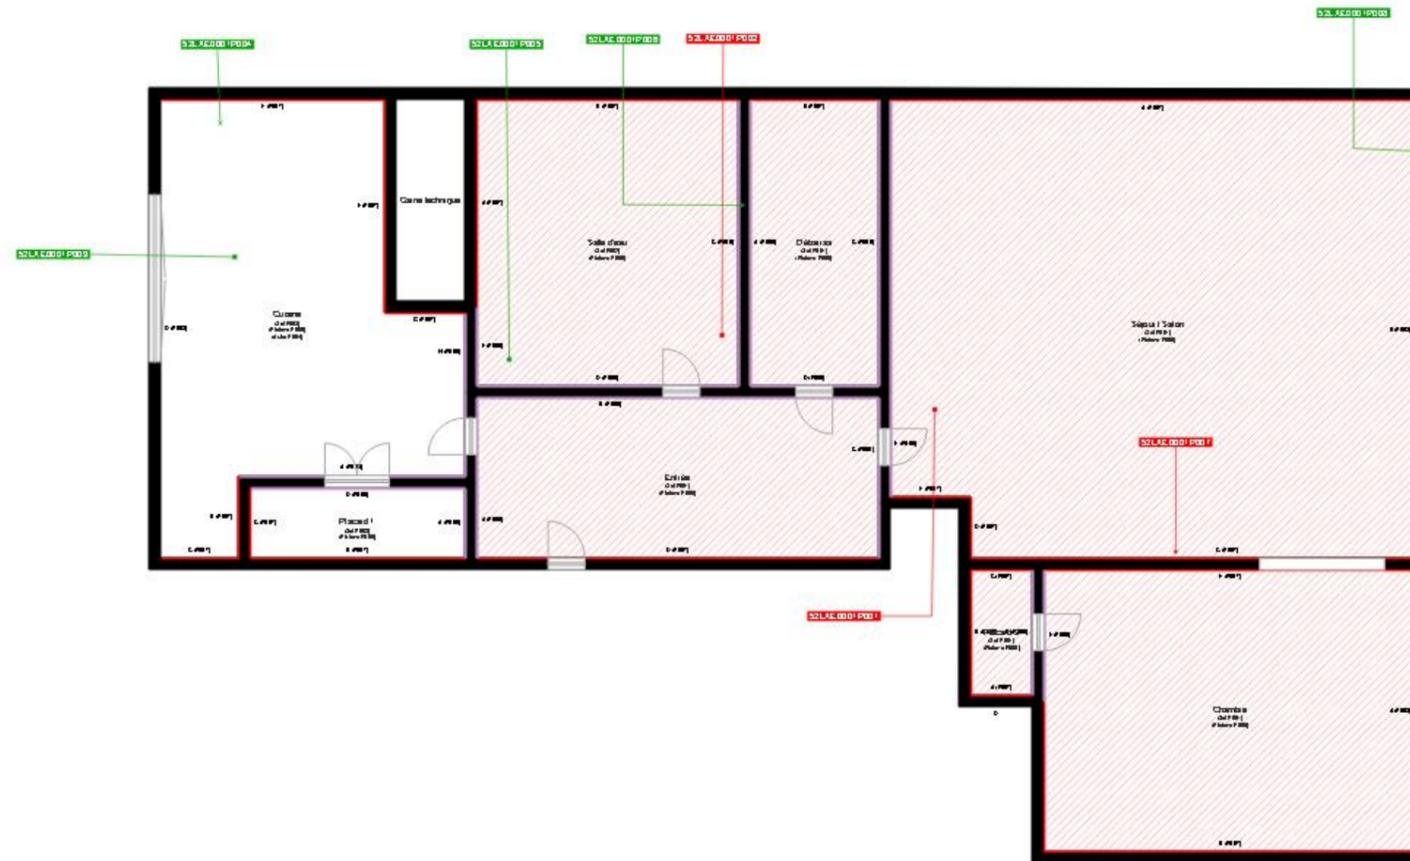
<b>PLANCHE DE REPÉRAGE</b>	Zone : Rez de chaussée	Vue de dessus
Auteur : RHENZOUR Abdessamad	Bien : 52LAE0001 - 9 BD CHATEAUBRILLAND 77000 MELUN	Chaque support/équipement identifié a fait l'objet d'un sondage par le technicien
