Rapport de mission de repérage des matériaux et produits contenant de l'amiante avant réalisation de travaux

9 BOULEVARD CHATEAUBRIAND

77000 MELUN

| RAPPORT N° : | 52LAE0101 | Laboratoire d'Analyses : | ITGA |

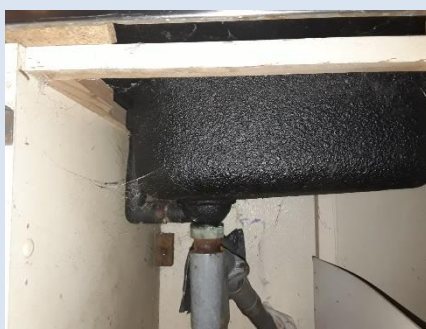
| PRELEVEMENT : 52LAE0101P001 | | | |

| PRELEVEMENT : 52LAE0101P001 | | | |
|---|---|---|---|
| Sous évier | | Amiante détecté (Chrysotile) | |

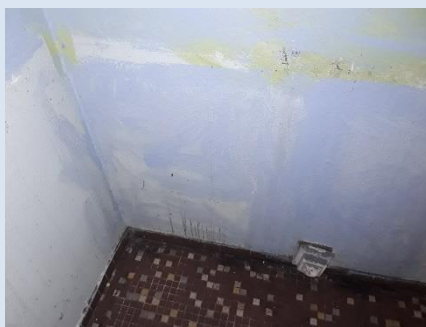
| PRELEVEMENT : 52LAE0101P002 | | | |

| PRELEVEMENT : 52LAE0101P002 | | | |
|---|--|---|---|
| Mur A | | Amiante non détecté | |

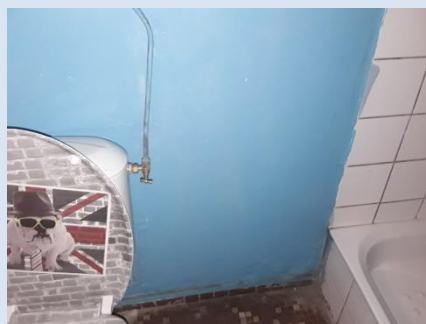
PRELEVEMENT : 52LAE0101P003

| NOM DU CLIENT | NUMERO DU DOSSIER | PIECE OU LOCAL | |
|---|---|---|---|
| Mur A | | Amiante non détecté | |

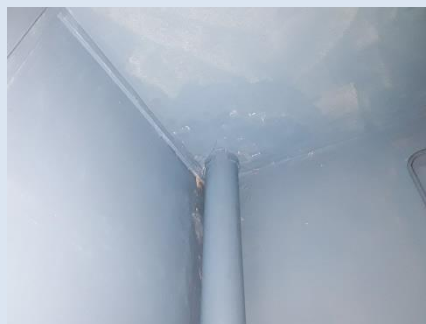
PRELEVEMENT : 52LAE0101P004

| NOM DU CLIENT | NUMERO DU DOSSIER | PIECE OU LOCAL | |
|---|---|---|---|
| Plafond | | Amiante non détecté | |

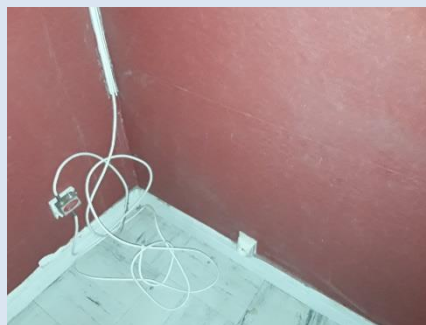
| PRELEVEMENT : 52LAE0101P005 | | | |

| PRELEVEMENT : 52LAE0101P005 | | | |
|---|--|---|---|
| Mur A | | Amiante non détecté | |

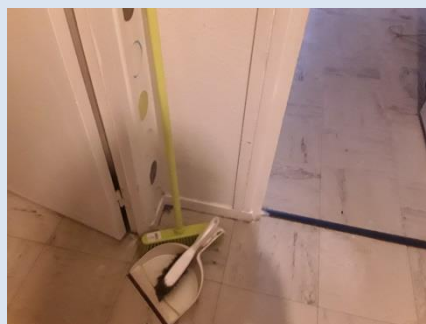
| PRELEVEMENT : 52LAE0101P006 | | | |

| PRELEVEMENT : 52LAE0101P006 | | | |
|---|--|---|---|
| Mur C | | Amiante non détecté | |

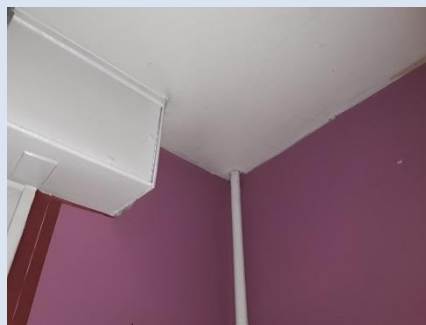
| PRELEVEMENT : 52LAE0101P007 | | | |

| PRELEVEMENT : 52LAE0101P007 | | | |
|---|--|---|---|
| Plafond | | Amiante non détecté | |

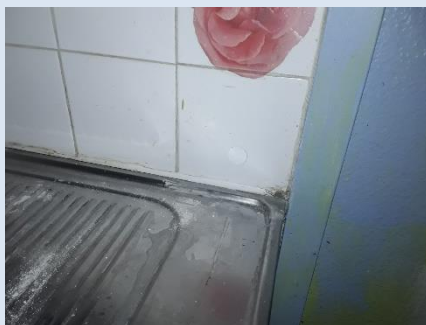
| PRELEVEMENT : 52LAE0101P010 | | | |
|---|---|---|---|
| Mur D | | Amiante non détecté | |
