Rapport de mission de repérage des matériaux et produits contenant de l'amiante avant réalisation de travaux

9 BLD CHATEAUBRIAND

1
77000 MELUN

RAPPORT N° :	52LAE0601	Laboratoire d'Analyses :	ITGA
Repérage réalisé le :	06/11/2017	Adresse laboratoire :	3 RUE ARMAND HERPIN LACROIX - CS 46537 35065 RENNES CEDEX
Accompagnateur :		Numéro d'accréditation :	1-5967
Par :	Gaëtan BEDEL	Organisme d'assurance professionnelle :	ALLIANZ
N° certificat :	CPDI3869	Adresse assurance :	Direction Opérations Entreprises 5C Esplanade Charles de Gaulle 33081 BORDEAUX CEDEX
Date d'obtention :	22/04/2016	N° de contrat d'assurance :	55897385
Organisme certificateur	I.CERT PARC EDONIA - BAT G - RUE DE LA TERRE VICTORIA - 35760 SAINT GREGOIRE	Date de validité :	31/12/2017

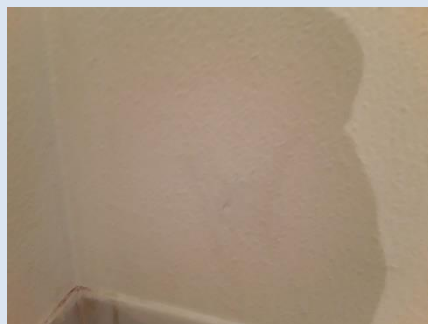
PRELEVEMENT : 52LAE0601P001			
NOM DU CLIENT	NUMERO DU DOSSIER	PIECE OU LOCAL	
OPH77	52LAE0601 06/11/2017	Cuisine	
ELEMENT	DESCRIPTIF DU LABORATOIRE	DATE DE PRELEVEMENT	NOM DE L'OPERATEUR
Enduit / Peinture béton	Enduit plâtreux blanc en vrac + peintures multiples non séparable	06/11/2017	BEDEL Gaëtan
LOCALISATION		RESULTAT	
Mur A		Présence de fibres d'amiante (*)

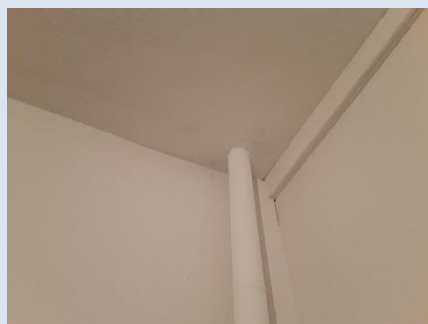
PRELEVEMENT : 52LAE0601P002			
NOM DU CLIENT	NUMERO DU DOSSIER		PIECE OU LOCAL
OPH77	52LAE0601 06/11/2017		Cuisine
ELEMENT	DESCRIPTIF DU LABORATOIRE	DATE DE PRELEVEMENT	NOM DE L'OPERATEUR
Enduit / Peinture béton	Enduit plâtreux blanc en vrac + peintures multiples non séparable	06/11/2017	BEDEL Gaëtan
LOCALISATION		RESULTAT	
Plafond		Amiante détecté (Trémolite)

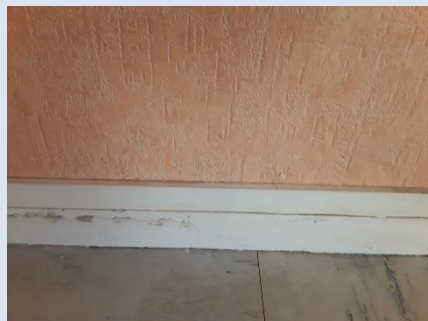
PRELEVEMENT : 52LAE0601P003			
NOM DU CLIENT	NUMERO DU DOSSIER		PIECE OU LOCAL
OPH77	52LAE0601 06/11/2017		Séjour
ELEMENT	DESCRIPTIF DU LABORATOIRE	DATE DE PRELEVEMENT	NOM DE L'OPERATEUR
Enduit / Peinture béton	Enduit gris en faible quantité en vrac hétérogène non séparable + enduit plâtreux blanc en vrac + peinture non séparable + papier en faible quantité en vrac non séparable	06/11/2017	BEDEL Gaëtan
LOCALISATION		RESULTAT	
Mur A		Amiante non détecté

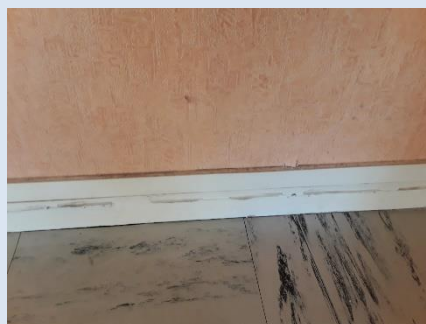
PRELEVEMENT : 52LAE0601P004			
NOM DU CLIENT	NUMERO DU DOSSIER	PIECE OU LOCAL	
OPH77	52LAE0601 06/11/2017	Séjour	
ELEMENT	DESCRIPTIF DU LABORATOIRE	DATE DE PRELEVEMENT	NOM DE L'OPERATEUR
Enduit / Peinture	Enduit gris en faible quantité en vrac hétérogène non séparable + enduit plâtreux blanc en vrac + peinture non séparable + papier non séparable	06/11/2017	BEDEL Gaëtan
LOCALISATION		RESULTAT	
Mur D		Amiante non détecté

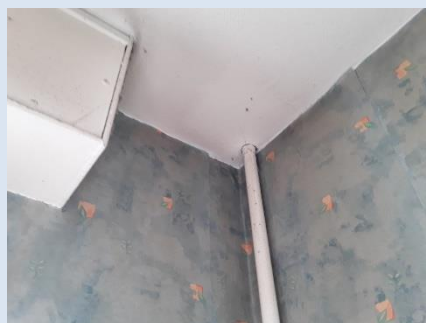
PRELEVEMENT : 52LAE0601P005			
NOM DU CLIENT	NUMERO DU DOSSIER	PIECE OU LOCAL	
OPH77	52LAE0601 06/11/2017	Chambre	
ELEMENT	DESCRIPTIF DU LABORATOIRE	DATE DE PRELEVEMENT	NOM DE L'OPERATEUR
Enduit / Peinture béton	Enduit plâtreux blanc en vrac + peinture non séparable + papier peint en faible quantité non séparable	06/11/2017	BEDEL Gaëtan
LOCALISATION		RESULTAT	
Plafonds		Amiante détecté (Trémolite)

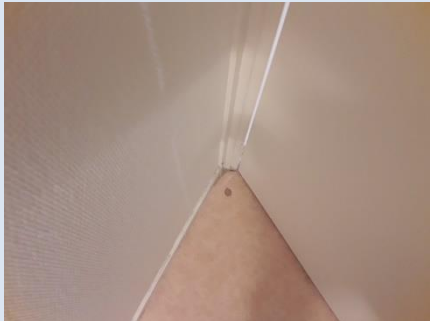
PRELEVEMENT : 52LAE0601P007			
NOM DU CLIENT	NUMERO DU DOSSIER		PIECE OU LOCAL
OPH77	52LAE0601 06/11/2017		Salle de bains et WC
ELEMENT	DESCRIPTIF DU LABORATOIRE	DATE DE PRELEVEMENT	NOM DE L'OPERATEUR
Revêtement souple	Revêtement souple jaune + colle polymère jaune	06/11/2017	BEDEL Gaëtan
LOCALISATION		RESULTAT	
Sol		Amiante non détecté	
EMPLACEMENT

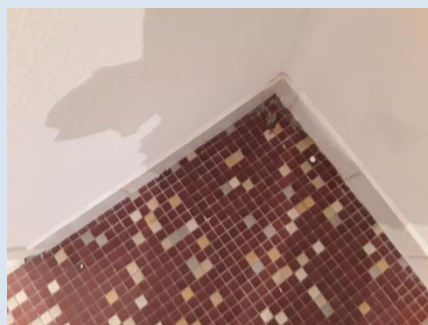
PRELEVEMENT : 52LAE0601P008			
NOM DU CLIENT	NUMERO DU DOSSIER	PIECE OU LOCAL	
OPH77	52LAE0601 06/11/2017	Cuisine	
ELEMENT	DESCRIPTIF DU LABORATOIRE	DATE DE PRELEVEMENT	NOM DE L'OPERATEUR
Carrelage	Colle grise en faible quantité non séparable + joint cassant gris en vrac + carrelage rouge + carrelage jaune en faible quantité en vrac + carrelage beige en vrac	06/11/2017	BEDEL Gaëtan
LOCALISATION		RESULTAT	
Sol		Amiante non détecté	
EMPLACEMENT
