Rapport de mission de repérage des matériaux et produits contenant de l'amiante avant réalisation de travaux

9 BLD CHATEAUBRIAND

1
77000 MELUN

| RAPPORT N° : | 52LAE0601 | Laboratoire d'Analyses : | ITGA |

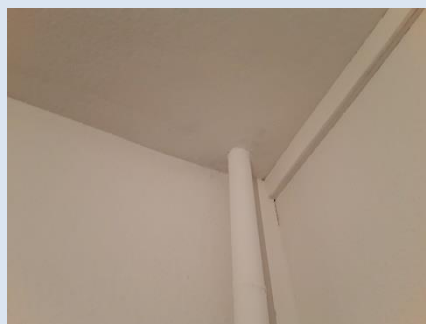
| PRELEVEMENT : 52LAE0601P002 | | | |

| PRELEVEMENT : 52LAE0601P002 | | | |
|---|---|---|---|
| OPH77 | 52LAE0601 06/11/2017 | | Cuisine |
| Enduit / Peinture béton | Enduit plâtreux blanc en vrac + peintures multiples non séparable | 06/11/2017 | BEDEL Gaëtan |
| Plafond | | Amiante détecté (Trémolite) | |

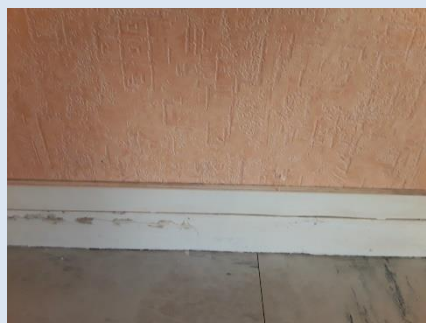
| PRELEVEMENT : 52LAE0601P003 | | | |

| PRELEVEMENT : 52LAE0601P003 | | | |
|---|--|---|---|
| OPH77 | 52LAE0601 06/11/2017 | | Séjour |
| Enduit / Peinture béton | Enduit gris en faible quantité en vrac hétérogène non séparable + enduit plâtreux blanc en vrac + peinture non séparable + papier en faible quantité en vrac non séparable | 06/11/2017 | BEDEL Gaëtan |
| Mur A | | Amiante non détecté | |

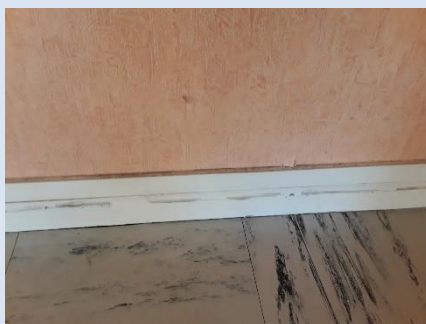
| PRELEVEMENT : 52LAE0601P004 | | | |

| PRELEVEMENT : 52LAE0601P004 | | | |
|---|---|---|---|
| OPH77 | 52LAE0601 06/11/2017 | Séjour | |
| Mur D | | Amiante non détecté | |

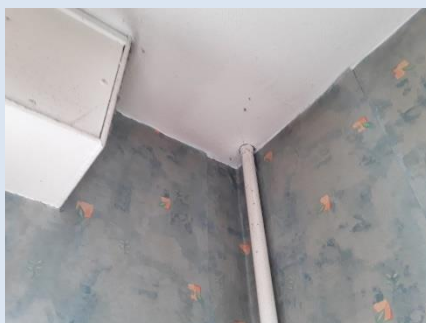
| PRELEVEMENT : 52LAE0601P005 | | | |

| PRELEVEMENT : 52LAE0601P005 | | | |
|---|--|---|---|
| OPH77 | 52LAE0601 06/11/2017 | Chambre | |
| Plafonds | | Amiante détecté (Trémolite) | |
