Rapport de mission de repérage des matériaux et produits contenant de l'amiante avant réalisation de travaux

10 BLD CHATEAUBRIAND

77000 MELUN

RAPPORT N° :	52LAF0101	Laboratoire d'Analyses :	ITGA
Repérage réalisé le :	12/10/2018	Adresse laboratoire :	3 RUE ARMAND HERPIN LACROIX - CS 46537 35065 RENNES CEDEX
Accompagnateur :		Numéro d'accréditation :	1-5967
Par :	Mickaël JULIEN	Organisme d'assurance professionnelle :	AXA France
N° certificat :	CPDI 4129	Adresse assurance :	313 Terrasses de l'Arche 92727 NANTERRE CEDEX
Date d'obtention :	01/01/2017	N° de contrat d'assurance :	10063271004
Organisme certificateur	I.CERT Parc Edonia - Bâtiment G - Rue de la Terre Victoria - 35760 SAINT-GREGOIRE	Date de validité :	31/12/2018

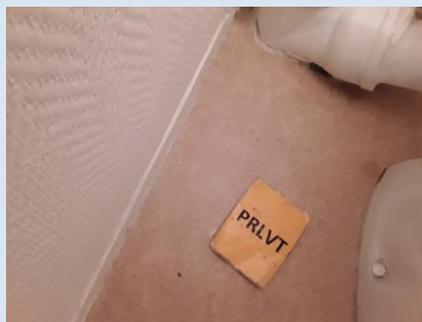
PRELEVEMENT : 52LAF0101P002			
NOM DU CLIENT	NUMERO DU DOSSIER	PIECE OU LOCAL	
OPH77	52LAF0101 12/10/2018	WC	
ELEMENT	DESCRIPTIF DU LABORATOIRE	DATE DE PRELEVEMENT	NOM DE L'OPERATEUR
Revêtement souple	Revêtement souple rose + colle polymère jaune non séparable + carrelage + colle grise	12/10/2018	JULIEN Mickaël
LOCALISATION		RESULTAT	
Sol		Amiante non détecté

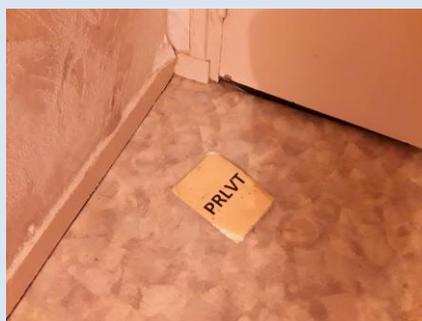
PRELEVEMENT : 52LAF0101P004			
NOM DU CLIENT	NUMERO DU DOSSIER	PIECE OU LOCAL	
OPH77	52LAF0101 12/10/2018	Couloir	
ELEMENT	DESCRIPTIF DU LABORATOIRE	DATE DE PRELEVEMENT	NOM DE L'OPERATEUR
Revêtement souple	Revêtement souple beige + matériau compact gris hétérogène	12/10/2018	JULIEN Mickaël
LOCALISATION		RESULTAT	
Sol		Fr1:Amiante non détecté

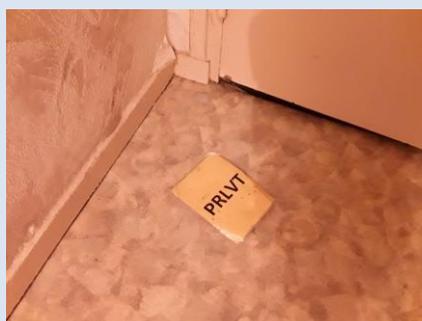
PRELEVEMENT : 52LAF0101P004			
NOM DU CLIENT	NUMERO DU DOSSIER	PIECE OU LOCAL	
OPH77	52LAF0101 12/10/2018	Couloir	
ELEMENT	DESCRIPTIF DU LABORATOIRE	DATE DE PRELEVEMENT	NOM DE L'OPERATEUR
Revêtement souple	Colle polymère jaune non séparable + dalle dure cassante grise	12/10/2018	JULIEN Mickaël
LOCALISATION		RESULTAT	
Sol		Fr2:Amiante détecté (Chrysotile)

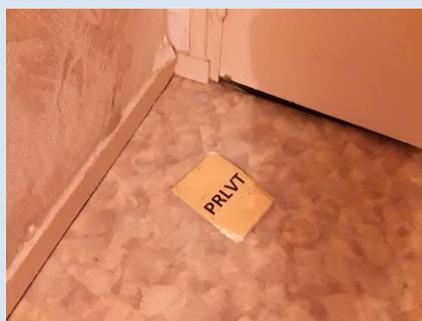
PRELEVEMENT : 52LAF0101P004

NOM DU CLIENT	NUMERO DU DOSSIER	PIECE OU LOCAL	
OPH77	52LAF0101 12/10/2018	Couloir	
ELEMENT	DESCRIPTIF DU LABORATOIRE	DATE DE PRELEVEMENT	NOM DE L'OPERATEUR
Revêtement souple	Colle bitumineuse noire + ragréage gris non séparable	12/10/2018	JULIEN Mickaël
LOCALISATION		RESULTAT	
Sol		Fr3:Amiante détecté (Chrysotile)

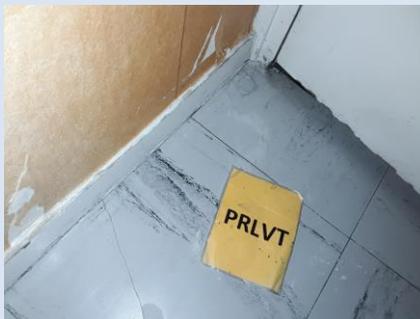
PRELEVEMENT : 52LAF0101P006			
NOM DU CLIENT	NUMERO DU DOSSIER	PIECE OU LOCAL	
OPH77	52LAF0101 12/10/2018	Chambre 2	
ELEMENT	DESCRIPTIF DU LABORATOIRE	DATE DE PRELEVEMENT	NOM DE L'OPERATEUR
Dalle de sol	Dalle dure cassante beige	12/10/2018	JULIEN Mickaël
LOCALISATION		RESULTAT	
Sol		Fr1:Amiante détecté (Chrysotile)

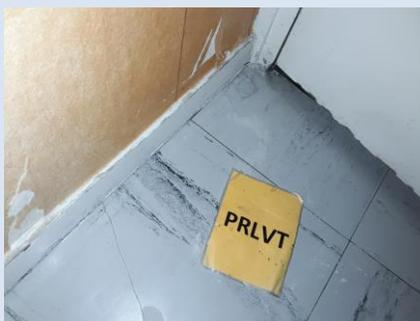
PRELEVEMENT : 52LAF0101P006			
NOM DU CLIENT	NUMERO DU DOSSIER	PIECE OU LOCAL	
OPH77	52LAF0101 12/10/2018	Chambre 2	
ELEMENT	DESCRIPTIF DU LABORATOIRE	DATE DE PRELEVEMENT	NOM DE L'OPERATEUR
Dalle de sol	Colle bitumineuse noire + ragréage gris en faible quantité non séparable	12/10/2018	JULIEN Mickaël
LOCALISATION		RESULTAT	
Sol		Fr2:Amiante détecté (Chrysotile)

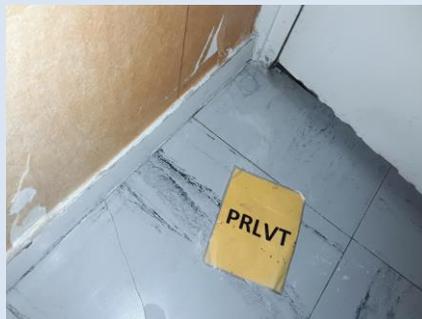
PRELEVEMENT : 52LAF0101P006			
NOM DU CLIENT	NUMERO DU DOSSIER	PIECE OU LOCAL	
OPH77	52LAF0101 12/10/2018	Chambre 2	
ELEMENT	DESCRIPTIF DU LABORATOIRE	DATE DE PRELEVEMENT	NOM DE L'OPERATEUR
Dalle de sol	Matériau compact gris hétérogène	12/10/2018	JULIEN Mickaël
LOCALISATION		RESULTAT	
Sol		Fr3:Amiante non détecté

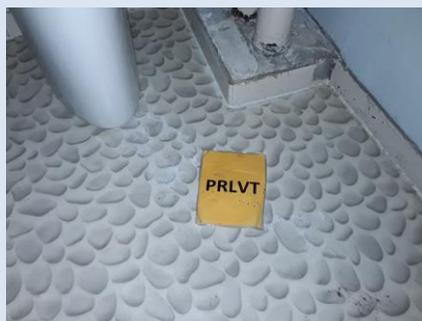
PRELEVEMENT : 52LAF0101P008			
NOM DU CLIENT	NUMERO DU DOSSIER	PIECE OU LOCAL	
OPH77	52LAF0101 12/10/2018	Salle de bains	
ELEMENT	DESCRIPTIF DU LABORATOIRE	DATE DE PRELEVEMENT	NOM DE L'OPERATEUR
Colle plinthe	Colle grise + couche plâtruse blanche en faible quantité non séparable + joint cassant beige + peinture + carrelage	12/10/2018	JULIEN Mickaël
LOCALISATION		RESULTAT	
Mur D		Amiante non détecté

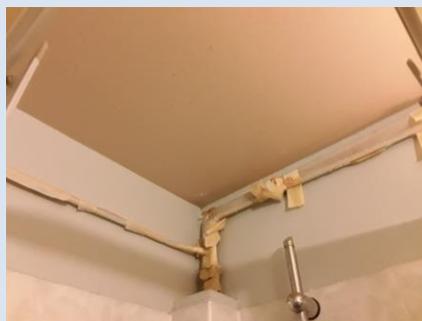
PRELEVEMENT : 52LAF0101P009			
NOM DU CLIENT	NUMERO DU DOSSIER	PIECE OU LOCAL	
OPH77	52LAF0101 12/10/2018	Salle de bains	
ELEMENT	DESCRIPTIF DU LABORATOIRE	DATE DE PRELEVEMENT	NOM DE L'OPERATEUR
Enduit béton	Enduit plâtreux blanc en vrac non séparable + peinture non séparable	12/10/2018	JULIEN Mickaël
LOCALISATION		RESULTAT	
Plafond		Amiante non détecté

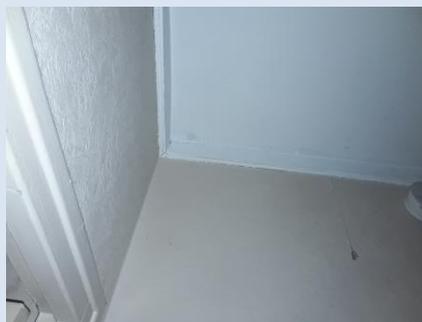
PRELEVEMENT : 52LAF0101P010			
NOM DU CLIENT	NUMERO DU DOSSIER	PIECE OU LOCAL	
OPH77	52LAF0101 12/10/2018	Entrée	
ELEMENT	DESCRIPTIF DU LABORATOIRE	DATE DE PRELEVEMENT	NOM DE L'OPERATEUR
Enduit béton	Enduit plâtreux blanc en vrac non séparable + peinture non séparable	12/10/2018	JULIEN Mickaël
LOCALISATION		RESULTAT	
Plafond		Amiante non détecté

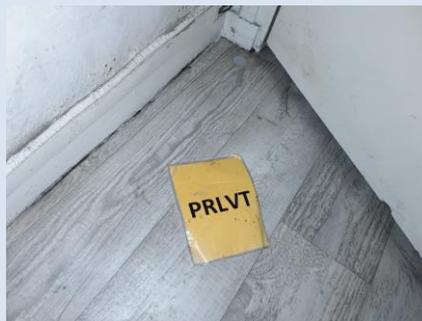
PRELEVEMENT : 52LAF0101P011			
NOM DU CLIENT	NUMERO DU DOSSIER	PIECE OU LOCAL	
OPH77	52LAF0101 12/10/2018	Séjour	
ELEMENT	DESCRIPTIF DU LABORATOIRE	DATE DE PRELEVEMENT	NOM DE L'OPERATEUR
Revêtement souple	Dalle dure cassante grise	12/10/2018	JULIEN Mickaël
LOCALISATION		RESULTAT	
Sol		Fr1:Amiante détecté (Chrysotile)

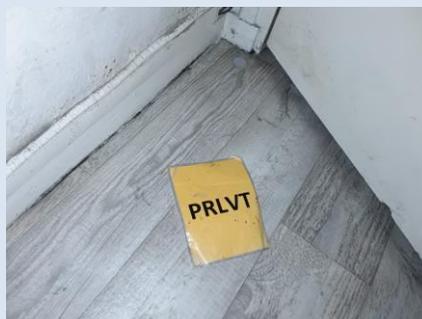
PRELEVEMENT : 52LAF0101P011

NOM DU CLIENT	NUMERO DU DOSSIER	PIECE OU LOCAL	
OPH77	52LAF0101 12/10/2018	Séjour	
ELEMENT	DESCRIPTIF DU LABORATOIRE	DATE DE PRELEVEMENT	NOM DE L'OPERATEUR
Revêtement souple	Revêtement souple beige	12/10/2018	JULIEN Mickaël
LOCALISATION		RESULTAT	
Sol		Fr2:Amiante non détecté

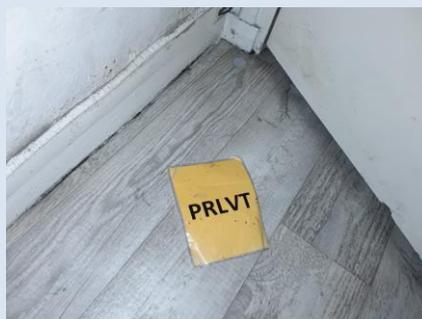
PRELEVEMENT : 52LAF0101P011

NOM DU CLIENT	NUMERO DU DOSSIER	PIECE OU LOCAL	
OPH77	52LAF0101 12/10/2018	Séjour	
ELEMENT	DESCRIPTIF DU LABORATOIRE	DATE DE PRELEVEMENT	NOM DE L'OPERATEUR
Revêtement souple	Colle polymère jaune non séparable + ragréage gris non séparable + colle bitumineuse noire + peinture non séparable	12/10/2018	JULIEN Mickaël
LOCALISATION		RESULTAT	
Sol		Fr3:Amiante détecté (Chrysotile)

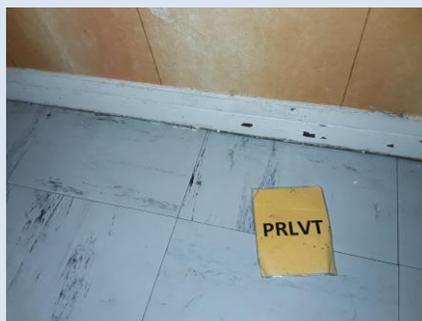
PRELEVEMENT : 52LAF0101P012			
NOM DU CLIENT	NUMERO DU DOSSIER		PIECE OU LOCAL
OPH77	52LAF0101 12/10/2018		Chambre 2
ELEMENT	DESCRIPTIF DU LABORATOIRE	DATE DE PRELEVEMENT	NOM DE L'OPERATEUR
Enduit béton	Enduit plâtreux blanc en vrac non séparable + peintures multiples non séparable + papier non séparable	12/10/2018	JULIEN Mickaël
LOCALISATION		RESULTAT	
Mur A		Amiante non détecté

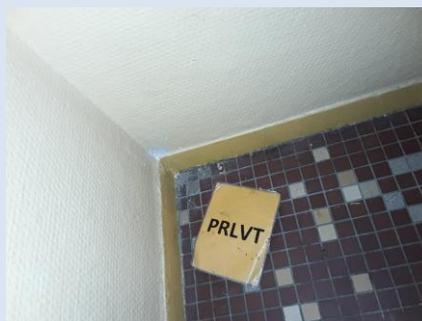
PRELEVEMENT : 52LAF0101P014			
NOM DU CLIENT	NUMERO DU DOSSIER	PIECE OU LOCAL	
OPH77	52LAF0101 12/10/2018	Cuisine	
ELEMENT	DESCRIPTIF DU LABORATOIRE	DATE DE PRELEVEMENT	NOM DE L'OPERATEUR
Enduit béton	Enduit plâtreux blanc en vrac non séparable + peinture non séparable + toile fibreuse blanche non séparable	12/10/2018	JULIEN Mickaël
LOCALISATION		RESULTAT	
Mur A		Amiante non détecté

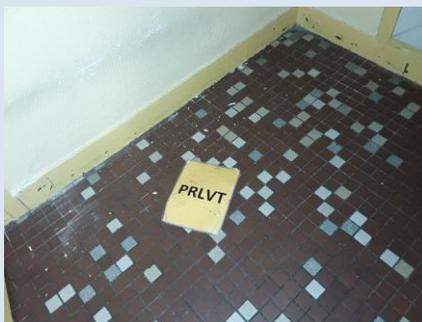
PRELEVEMENT : 52LAF0101P015

NOM DU CLIENT	NUMERO DU DOSSIER	PIECE OU LOCAL	
OPH77	52LAF0101 12/10/2018	Cuisine	
ELEMENT	DESCRIPTIF DU LABORATOIRE	DATE DE PRELEVEMENT	NOM DE L'OPERATEUR
Colle plinthe	Colle grise non séparable + matériau gris hétérogène	12/10/2018	JULIEN Mickaël
LOCALISATION		RESULTAT	
Mur C		Amiante détecté (Chrysotile)

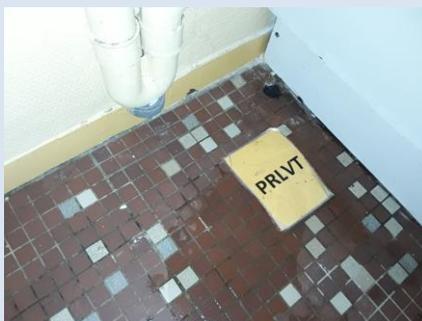
PRELEVEMENT : 52LAF0101P016

NOM DU CLIENT	NUMERO DU DOSSIER	PIECE OU LOCAL	
OPH77	52LAF0101 12/10/2018	Cuisine	
ELEMENT	DESCRIPTIF DU LABORATOIRE	DATE DE PRELEVEMENT	NOM DE L'OPERATEUR
Colle carrelage	Colle grise + joint cassant gris non séparable + carrelage	12/10/2018	JULIEN Mickaël
LOCALISATION		RESULTAT	
Sol		Amiante non détecté
