Rapport de mission de repérage des matériaux et produits contenant de l'amiante avant réalisation de travaux

10 BLD CHATEAUBRIAND

77000 MELUN

RAPPORT N° :	52LAF0602	Laboratoire d'Analyses :	ITGA
Repérage réalisé le :	30/11/2018	Adresse laboratoire :	3 RUE ARMAND HERPIN LACROIX - CS 46537 35065 RENNES CEDEX
Accompagnateur :		Numéro d'accréditation :	1-5967
Par :	Gaetan BEDEL	Organisme d'assurance professionnelle :	AXA France
N° certificat :	CPDI3869	Adresse assurance :	313 Terrasses de l'Arche 92727 NANTERRE CEDEX
Date d'obtention :	22/04/2016	N° de contrat d'assurance :	10063271004
Organisme certificateur	I.CERT PARC EDONIA - BAT G - RUE DE LA TERRE VICTORIA - 35760 SAINT GREGOIRE	Date de validité :	31/12/2018

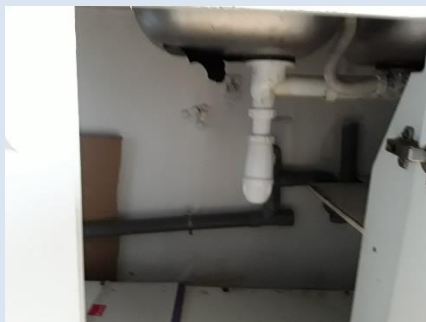
PRELEVEMENT : 52LAF0602P001			
NOM DU CLIENT	NUMERO DU DOSSIER		PIECE OU LOCAL
OPH77	52LAF0602 30/11/2018		Cuisine (RC)
ELEMENT	DESCRIPTIF DU LABORATOIRE	DATE DE PRELEVEMENT	NOM DE L'OPERATEUR
Revêtement bitumineux	Tampon bitumineux noir	30/11/2018	BEDEL Gaetan
LOCALISATION		RESULTAT	
Sous évier		Amiante non détecté

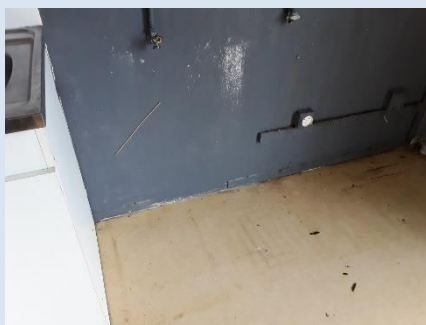
PRELEVEMENT : 52LAF0602P002			
NOM DU CLIENT	NUMERO DU DOSSIER		PIECE OU LOCAL
OPH77	52LAF0602 30/11/2018		Cuisine (RC)
ELEMENT	DESCRIPTIF DU LABORATOIRE	DATE DE PRELEVEMENT	NOM DE L'OPERATEUR
Enduit / Peinture béton	Enduit plâtreux blanc + peintures multiples non séparable + matériau gris en faible quantité en vrac non séparable	30/11/2018	BEDEL Gaetan
LOCALISATION		RESULTAT	
Mur A		Amiante non détecté

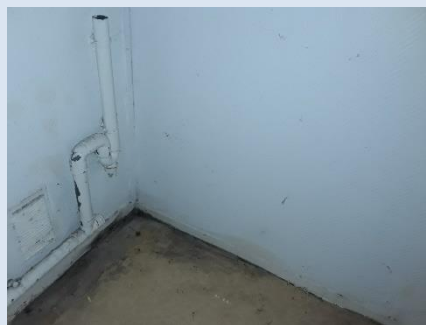
PRELEVEMENT : 52LAF0602P003			
NOM DU CLIENT	NUMERO DU DOSSIER	PIECE OU LOCAL	
OPH77	52LAF0602 30/11/2018	Salle de bains (RC)	
ELEMENT	DESCRIPTIF DU LABORATOIRE	DATE DE PRELEVEMENT	NOM DE L'OPERATEUR
Enduit / Peinture	Enduit plâtreux blanc en faible quantité non séparable + peintures multiples + toile fibreuse blanche non séparable + matériau gris en faible quantité en vrac non séparable	30/11/2018	BEDEL Gaetan
LOCALISATION		RESULTAT	
Mur C		Amiante non détecté

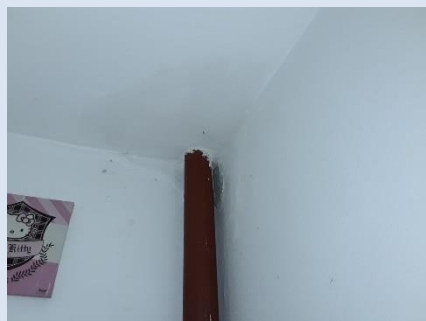
PRELEVEMENT : 52LAF0602P004			
NOM DU CLIENT	NUMERO DU DOSSIER	PIECE OU LOCAL	
OPH77	52LAF0602 30/11/2018	WC (RC)	
ELEMENT	DESCRIPTIF DU LABORATOIRE	DATE DE PRELEVEMENT	NOM DE L'OPERATEUR
Enduit / Peinture béton	Enduit plâtreux blanc en faible quantité non séparable + peintures multiples	30/11/2018	BEDEL Gaetan
LOCALISATION		RESULTAT	
Plafond		Amiante non détecté

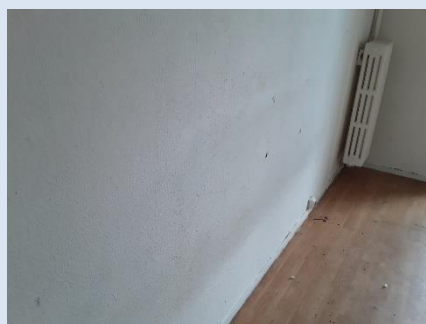
PRELEVEMENT : 52LAF0602P005			
NOM DU CLIENT	NUMERO DU DOSSIER	PIECE OU LOCAL	
OPH77	52LAF0602 30/11/2018	Chambre 1 (RC)	
ELEMENT	DESCRIPTIF DU LABORATOIRE	DATE DE PRELEVEMENT	NOM DE L'OPERATEUR
Enduit / Peinture béton	Enduit plâtreux blanc en faible quantité non séparable + peintures multiples	30/11/2018	BEDEL Gaetan
LOCALISATION		RESULTAT	
Mur A		Amiante non détecté

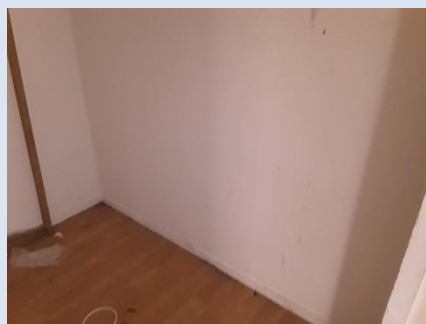
PRELEVEMENT : 52LAF0602P006			
NOM DU CLIENT	NUMERO DU DOSSIER	PIECE OU LOCAL	
OPH77	52LAF0602 30/11/2018	Cellier (RC)	
ELEMENT	DESCRIPTIF DU LABORATOIRE	DATE DE PRELEVEMENT	NOM DE L'OPERATEUR
Enduit / Peinture	Enduit plâtreux blanc en faible quantité en vrac non séparable + peinture + matériau gris en faible quantité en vrac non séparable	30/11/2018	BEDEL Gaetan
LOCALISATION		RESULTAT	
Mur C		Amiante non détecté

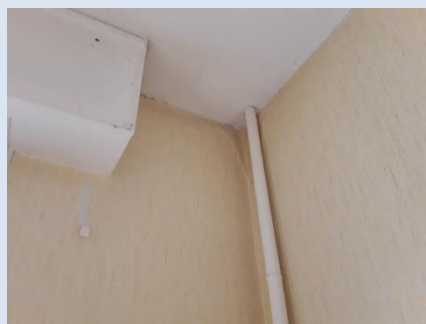
PRELEVEMENT : 52LAF0602P007			
NOM DU CLIENT	NUMERO DU DOSSIER	PIECE OU LOCAL	
OPH77	52LAF0602 30/11/2018	Chambre 2 (RC)	
ELEMENT	DESCRIPTIF DU LABORATOIRE	DATE DE PRELEVEMENT	NOM DE L'OPERATEUR
Enduit / Peinture béton	Enduit plâtreux blanc non séparable + peinture non séparable + matériau gris en faible quantité en vrac hétérogène non séparable	30/11/2018	BEDEL Gaetan
LOCALISATION		RESULTAT	
Plafond		Amiante non détecté

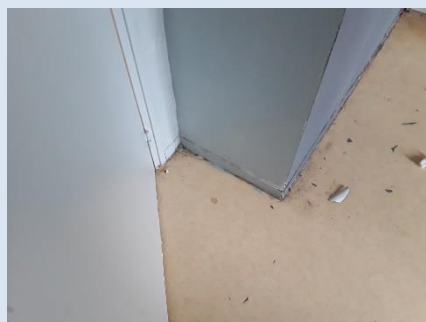
PRELEVEMENT : 52LAF0602P008			
NOM DU CLIENT	NUMERO DU DOSSIER	PIECE OU LOCAL	
OPH77	52LAF0602 30/11/2018	Cuisine (RC)	
ELEMENT	DESCRIPTIF DU LABORATOIRE	DATE DE PRELEVEMENT	NOM DE L'OPERATEUR
Revêtement souple	Revêtement souple beige + colle polymère jaune non séparable + ragréage rose	30/11/2018	BEDEL Gaetan
LOCALISATION		RESULTAT	
Sol		Amiante non détecté

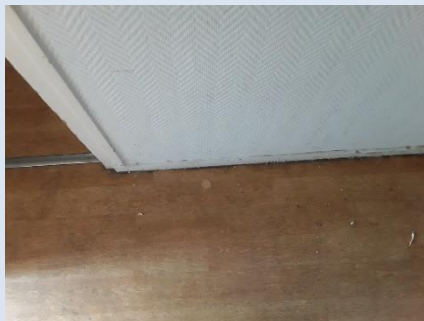
PRELEVEMENT : 52LAF0602P009			
NOM DU CLIENT	NUMERO DU DOSSIER	PIECE OU LOCAL	
OPH77	52LAF0602 30/11/2018	Entrée (RC)	
ELEMENT	DESCRIPTIF DU LABORATOIRE	DATE DE PRELEVEMENT	NOM DE L'OPERATEUR
Revêtement souple	Revêtement souple marron	30/11/2018	BEDEL Gaetan
LOCALISATION		RESULTAT	
Sol		Fr1:Amiante non détecté

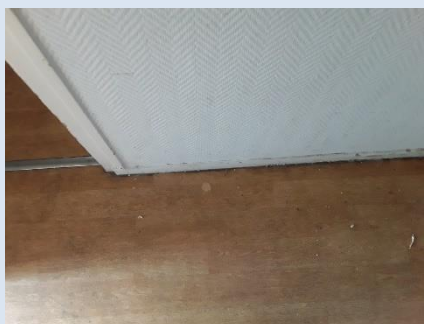
PIECE	ETAGE	ELEMENTS	DESRIPTIF LABORATOIRE	REPERAGE	Echantillon	METHODE	ETAT	RESULTAT
Entrée	RC	Revêtement souple	Colle polymère jaune non séparable + colle bitumineuse noire + ragréage gris en faible quantité non séparable	Sol	52LAF0602P009	RESULTAT ANALYSE	BON ETAT	Fr2:Amiante détecté (Chrysotile)
Entrée	RC	Revêtement souple	Colle polymère jaune non séparable + colle bitumineuse noire + ragréage gris en faible quantité non séparable	Sol	52LAF0602P009	ZPSO	BON ETAT	Fr2:Amiante détecté (Chrysotile)

PRELEVEMENT : 52LAF0602P009			
NOM DU CLIENT	NUMERO DU DOSSIER	PIECE OU LOCAL	
OPH77	52LAF0602 30/11/2018	Entrée (RC)	
ELEMENT	DESCRIPTIF DU LABORATOIRE	DATE DE PRELEVEMENT	NOM DE L'OPERATEUR
Revêtement souple	Colle polymère jaune non séparable + colle bitumineuse noire + ragréage gris en faible quantité non séparable	30/11/2018	BEDEL Gaetan
LOCALISATION		RESULTAT	
Sol		Fr2:Amiante détecté (Chrysotile)
